RAPORT DE INVESTIGARE

privind accidentul feroviar produs la data de 04.11.2023, pe raza de activitate a Sucursalei Regionale de Căi Ferate Timișoara, între haltele de mișcare Periam și Zădăreni, la km. 15 + 400, prin declanșarea unui incendiu la vagonul motor AMX nr.95539970533 – 9 din trenul de călători Regio nr.11160

Raport de investigare final

30 octombrie 2024

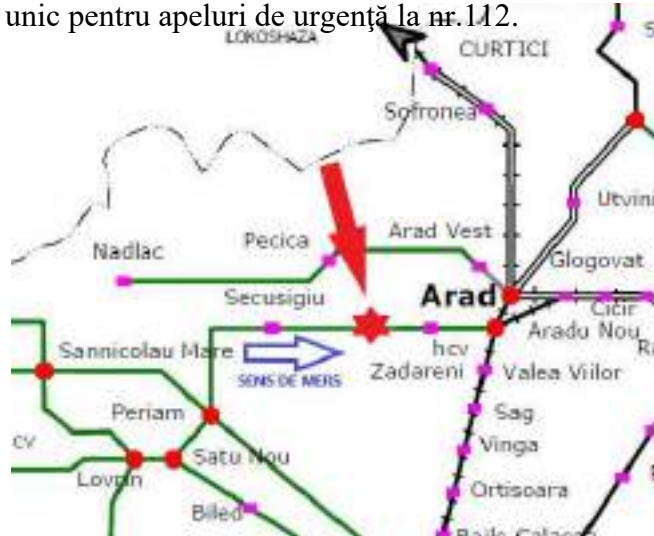
Imaginea nr. 2 – locul producerii accidentului

La fața locului a intervenit Echipajul de pompieri specializat al Detașamentului de Pompieri Arad (aparținând Inspectoratului pentru Situații de Urgență „Vasile Goldiș”), care a luat măsuri de localizare și stingere a incendiului, operațiunea fiind finalizată la ora 6:50.

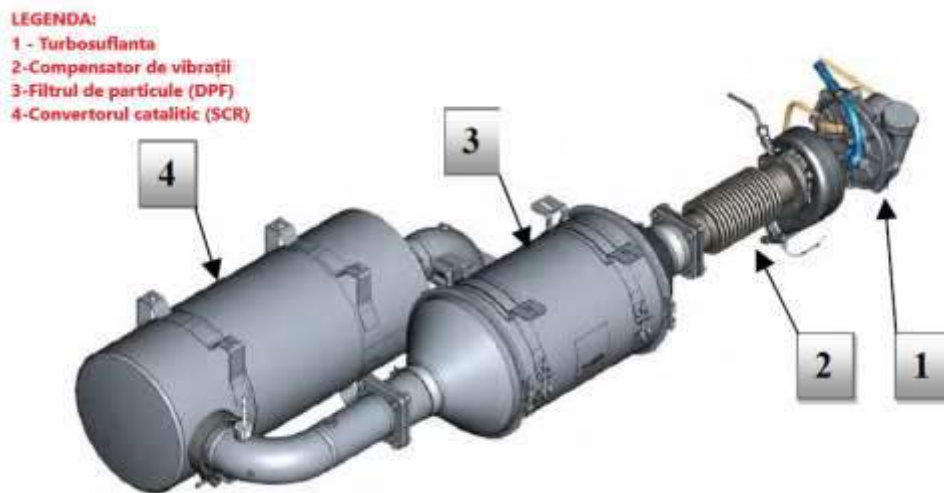
Imaginea nr.5 – Sistemul de evacuare a gazelor arse al motorului Tedom de la AMX 533-9

Potrivit mențiunilor din *Manualul de instalare Tedom*, sistemul de evacuare este o sursă de temperaturi ridicate. În timpul funcționării normale, pot fi atinse **temperaturi de 680 °C**.

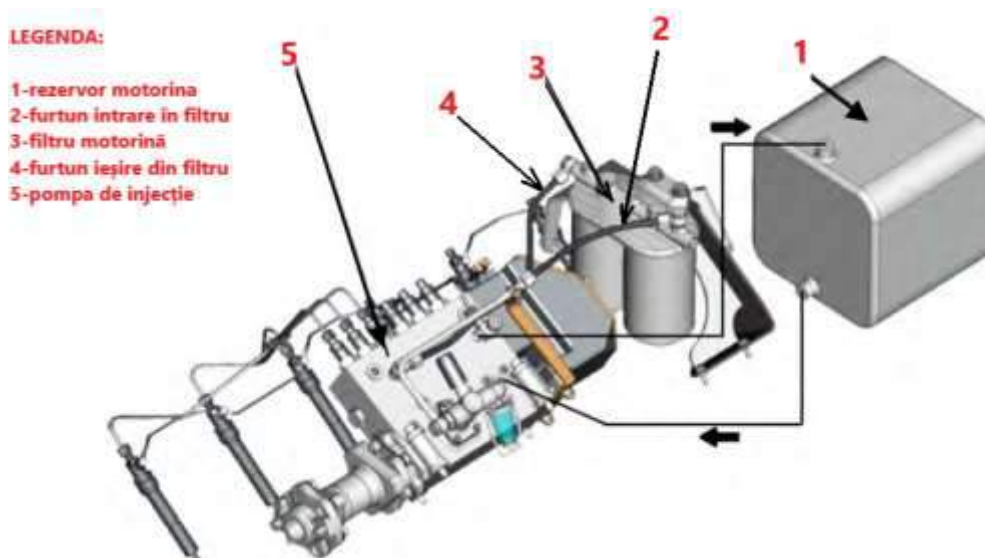
Imaginea nr.6 – Sistemul de alimentare cu combustibil al motorului Tedom de la la AMX 533-9

Filtrul de motorină este situat direct pe motor. Motorina este pompată din rezervor de către pompa de combustibil (plasată în blocul comun cu pompa de înaltă presiune), către filtrul de combustibil. După ce iese din filtru, motorina este transportată în continuare la pompa de înaltă presiune. Linia de retur de motorină este condusă direct în rezervor prin conducta de la injectoare.

Potrivit mențiunilor din *Manualul de instalare Tedom*, în cadrul sistemului de alimentare, combustibilul poate fi transportat în conducte metalice sau furtunuri **dedicate**, iar posibilele scurgeri de combustibil în locurile încinse ale motorului, **pot provoca incendiu**.

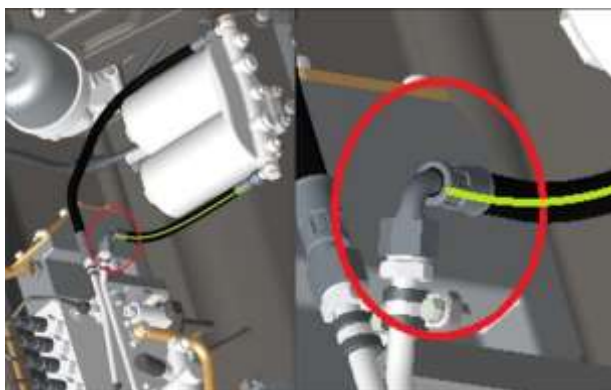
Imaginea nr.7 – cotul de 90⁰ de la racordul metalic al furtunului de intrare (desen de la fabricantul Tedom)

Cotul metalic al furtunului previne apariția unor tensiuni mecanice în peretele furtunului, tensiuni care s-ar manifesta în cazul în care furtunul ar fi îndoit la 90⁰ și care pot conduce la fisurarea acestuia.

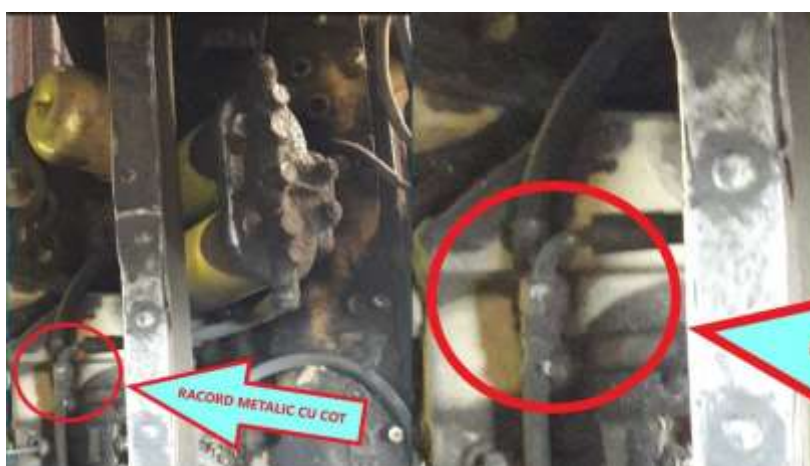
Imaginea nr.8 – cotul de 90⁰ la racordul metalic al furtunului de intrare (fotografiat în anul 2018 la AMX 574)

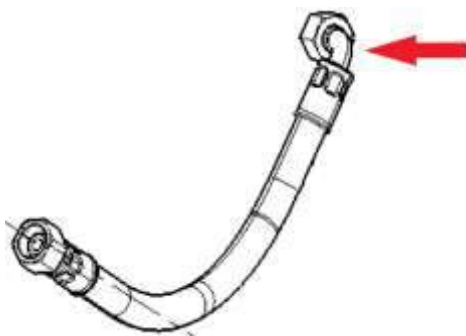
Imaginea nr.9 – cotul de 90⁰ la racordul metalic al furtunului de intrare (imagine din *Catalogul de piese de schimb - Tedom*)
