RAPORT DE INVESTIGARE

privind accidentul feroviar produs la data de 15.05.2024, ora 20:25, pe raza de activitate a Sucursalei Regionale CF Constanța, între stațiile CFR Dorobanțu și Basarabi, pe firul I de circulație, la km 206+400, în circulația trenului de marfă nr.66363815, prin declanșarea unui incendiu la locomotiva de remorcare DA 1504

*Raport Investigare
Ediție finală
15 aprilie 2025*

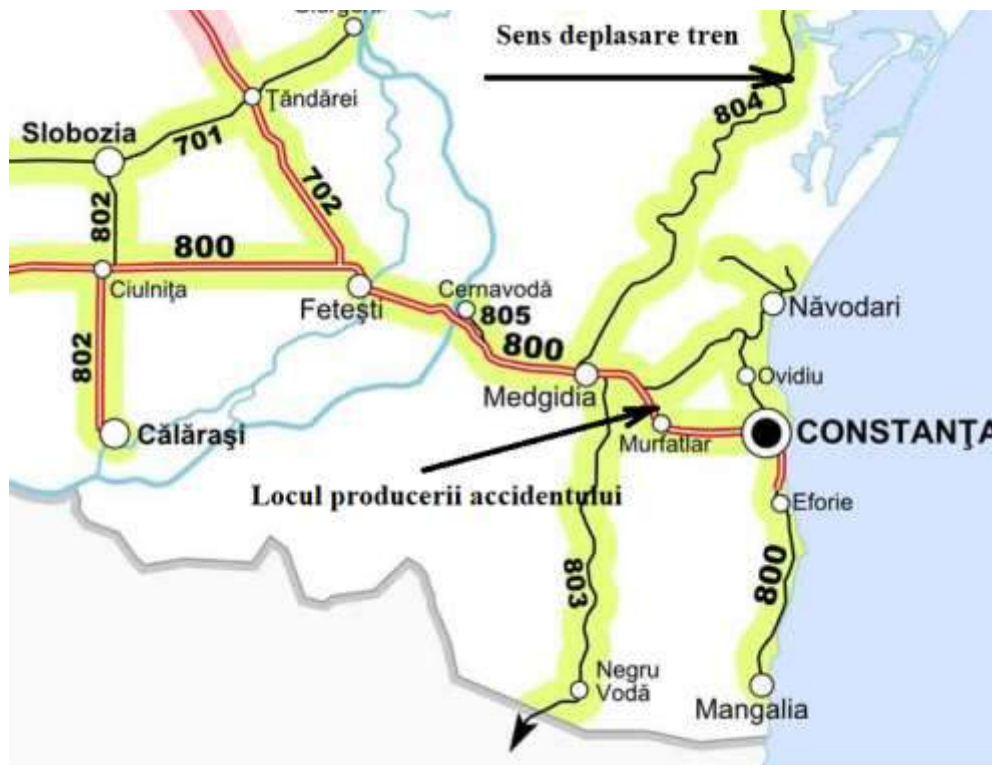
Figura nr.1 - locul producerii accidentului

La data de 15.05.2024, ora 20:25, pe raza de activitate a Sucursalei Regionale CF Constanța, pe secția de circulație București – Constanța (linie dublă electrificată), pe firul I de circulație, între stațiile CF Dorobanțu și Basarabi la km. 206 + 400, în circulația trenului de marfă nr.66363815 (aparținând Grup Feroviar Român SA), s-a produs un incendiu la locomotiva de remorcare DA 1504.

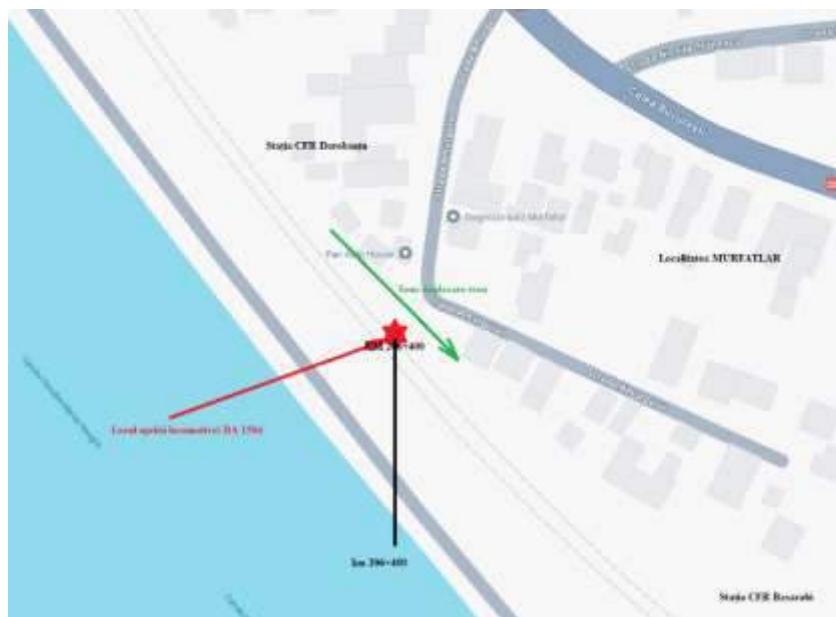
Figura nr.2 – schița locului producerii incendiului la locomotiva DA 1504

În zona producerii accidentului traseul căii în plan orizontal este în curbă, iar profilul în lung al traseului căii are declivitatea de 5,5 ‰ (pantă în sensul de mers al trenului).
