## **RAPORT DE INVESTIGARE**

al accidentului feroviar produs la data de 01.09.2024, ora 15:30, pe raza de activitate a Sucursalei Regionale CF București, secția de circulație Giurgiu Nord - Videle (linie simplă electrificată), la ieșirea trenului de marfă nr.40712 001 (aparținând OTF SC Rail Cargo CARRIER - România SRL), de la linia nr.5, din halta de mișcare Rădulești, prin deraierea ambelor osii ale ultimului boghiu, în sensul de mers, de la cel de-al 7-lea vagon din compunerea trenului

*Ediție finală  
August 2025*

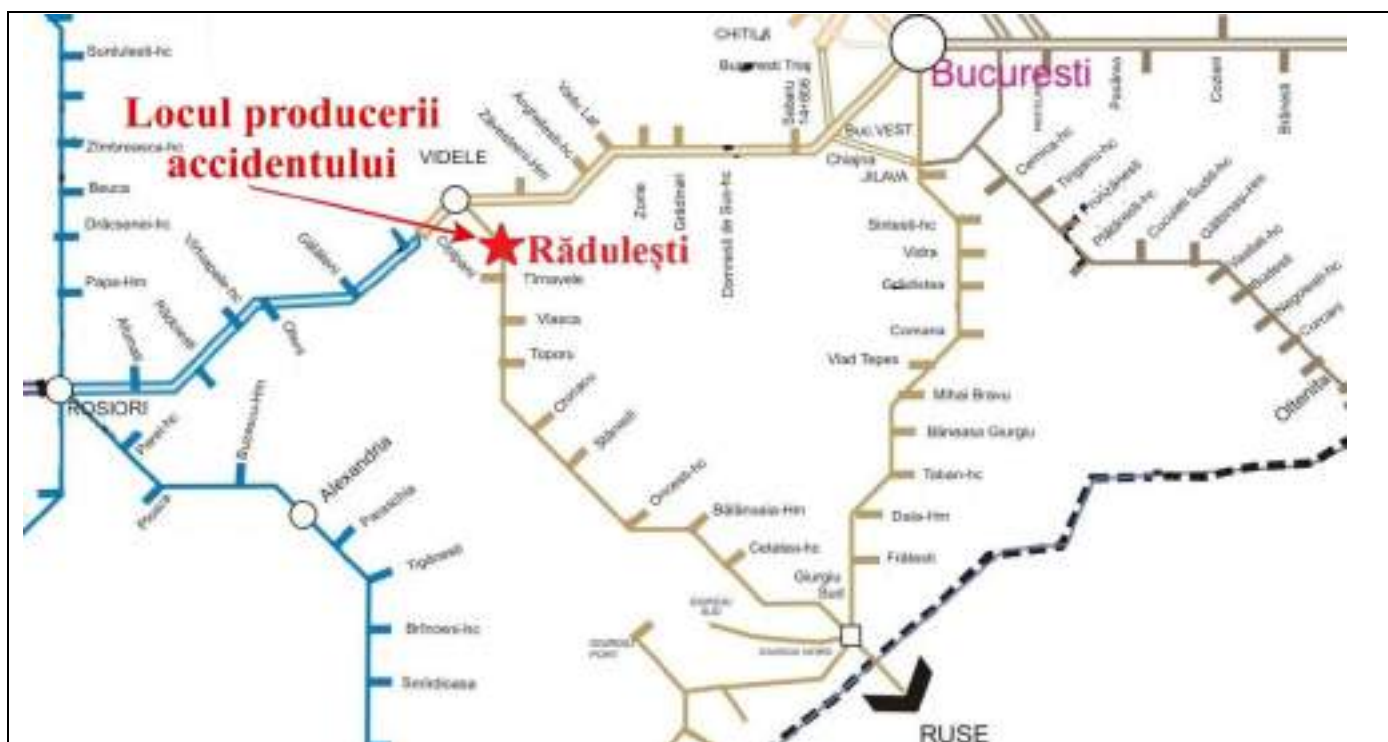
*Figura. nr.1. Locul producerii accidentului feroviar*

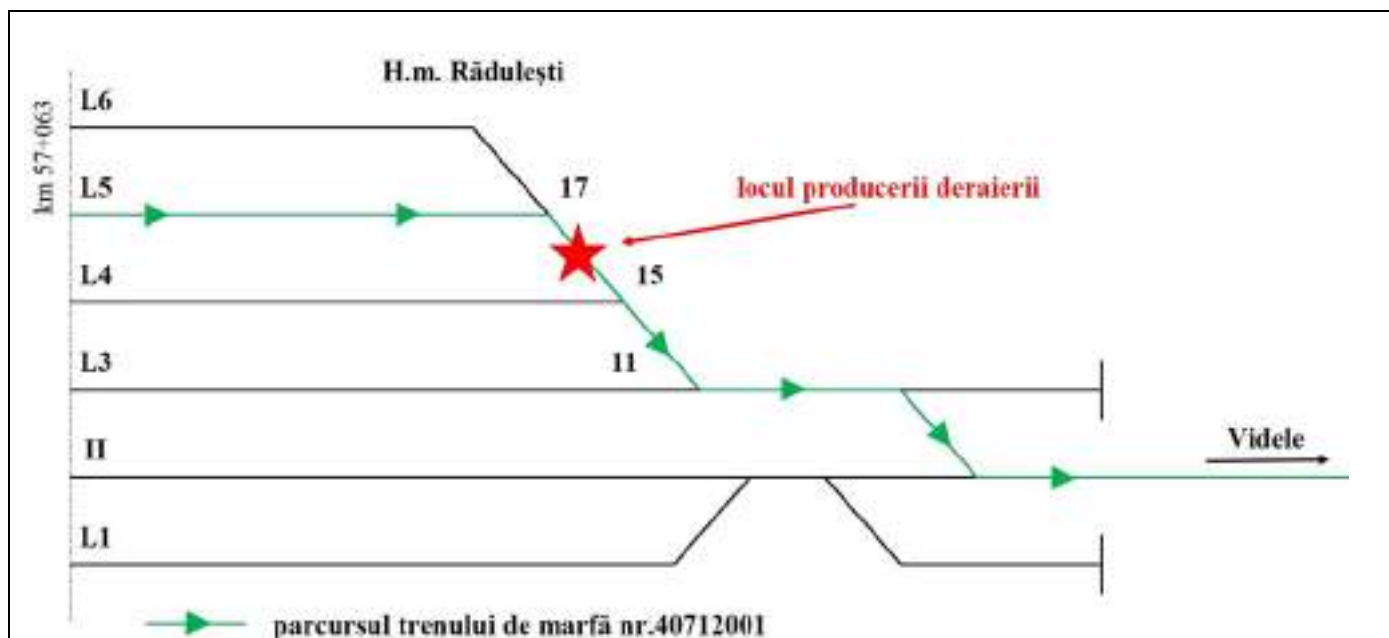
Fig. nr.2: Schița Hm Rădulești cap. X

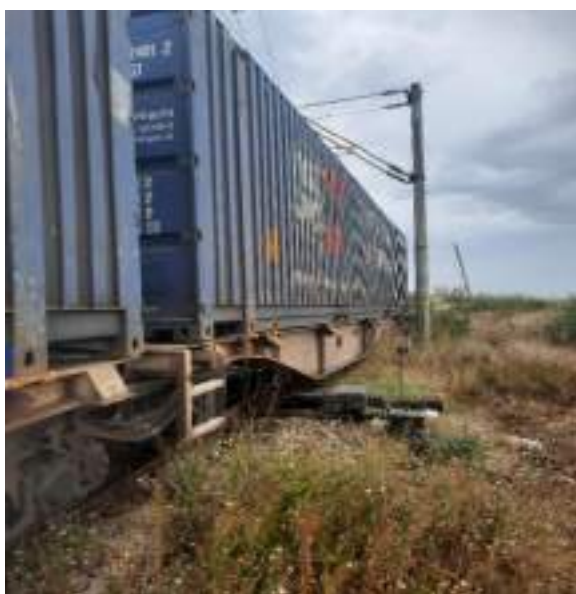
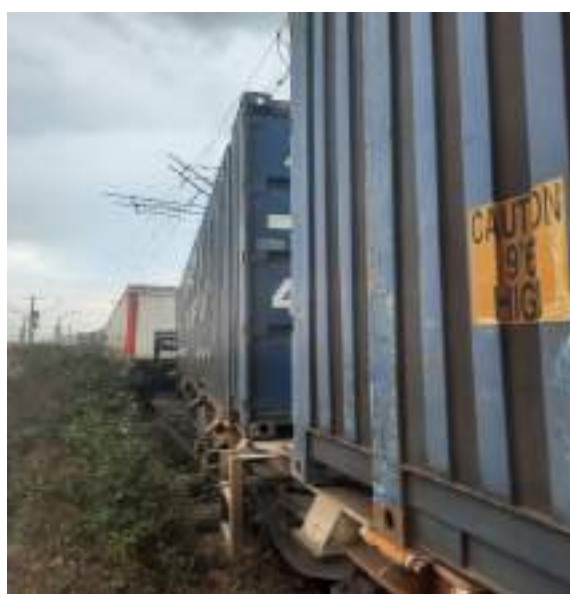
Vagonul nr.31564962069-9 (vagonul care a deraiat), foto nr.3 și nr.4, este un vagon seria Sggmrss, destinat transportului de containere, aparținând Zeleznicna spolocnost Cargo Slovakia, a.s.

*Foto nr.3 și nr.4 – vagonul implicat în accident*

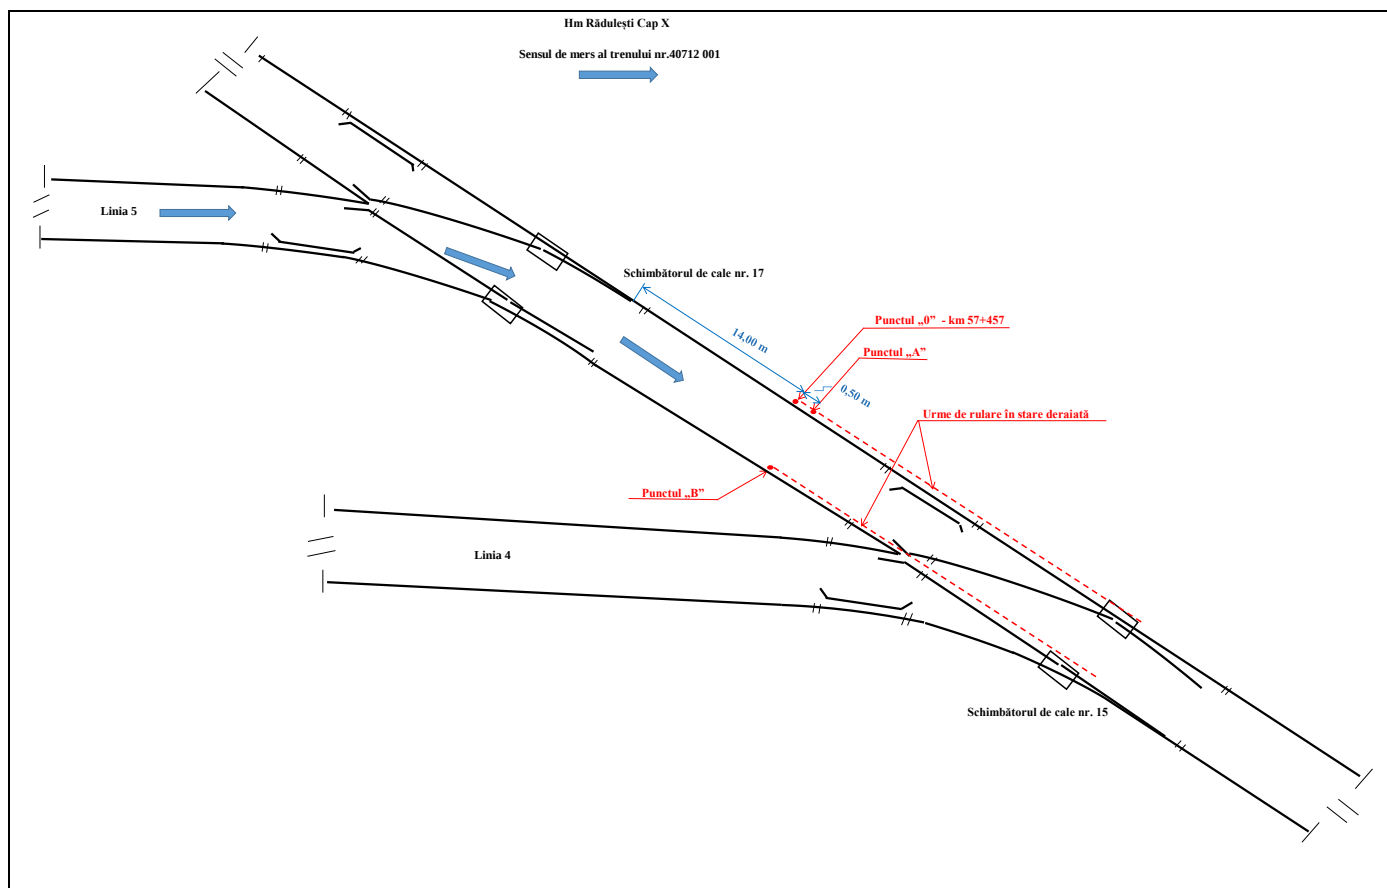
Accidentul feroviar s-a produs pe aliniamentul intermediar dintre vârful schimbătorului de cale nr.17 și inima de încrucișare a schimbătorului de cale nr.15, la km 57+457, în circulația trenului de marfă nr.40712001(aparținând OTF SC Rail Cargo CARRIER - România SRL), prin deraierea ambelor osii ale ultimului boghiu, în sensul de mers, de la cel de-al 7-lea vagon din compunerea trenului.

*Figura nr.5 - Reprezentarea schematică a zonei pe care s-a produs accidentul feroviar*

Prima urmă de escaladare al flancului activ al șinei din partea stângă aferente panoului dintre schimbătorul de cale nr.17 și schimbătorul de cale nr.15 de către roata din stânga a primei osii a ultimului boghiu, în sensul de mers, de la vagonul nr.31564962069-9, aflat al 7-lea în compunerea trenului, a fost identificată la km 57+457, la o distanță de 14,00 m de vârful acului schimbătorului de cale nr.17. Acest punct a fost marcat pe teren ca punctul „0” (foto nr.9).

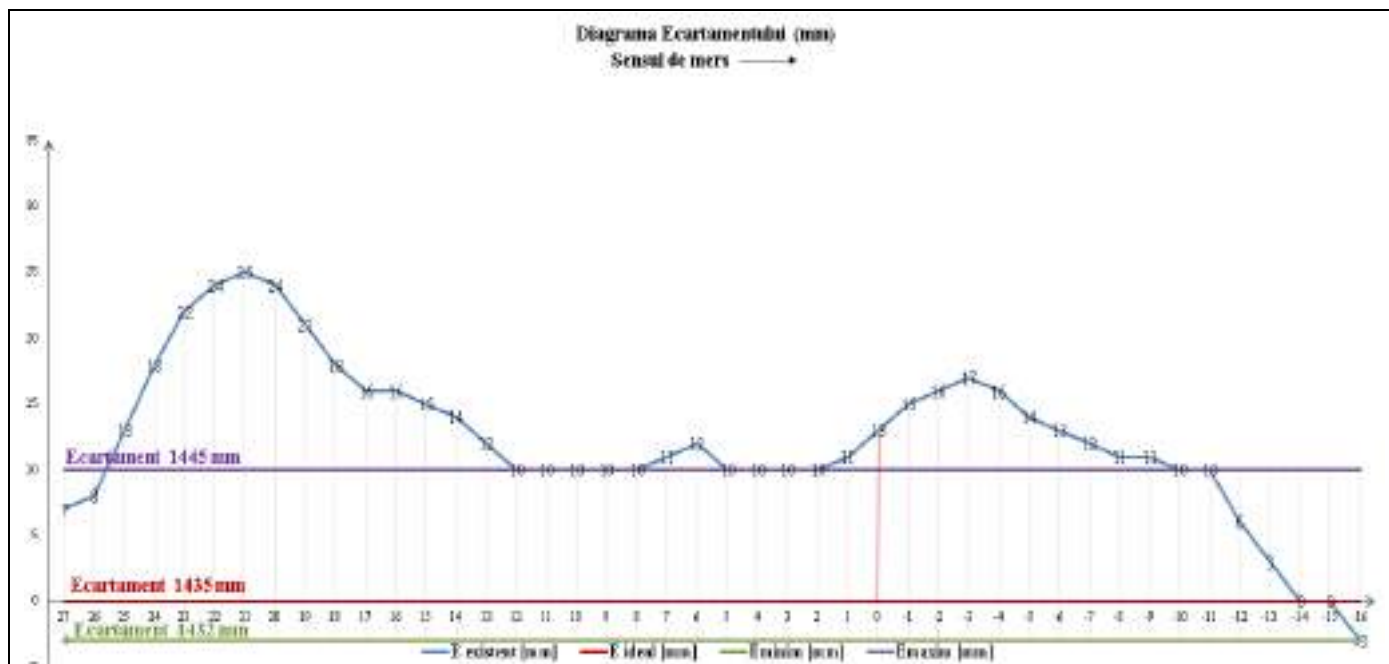
Valorile ecartamentului și nivelului transversal, măsurate în regim static, sunt prezentate sub formă de diagrame – *figurile nr.6 și nr.7*.

În diagrama ecartamentului s-au reprezentat pe abscisă picheții marcați pe teren la echidistanța de 0,5 m, iar pe ordonată s-au reprezentat valorile măsurate cu tiparul de măsurat calea (exemplu: valoarea de 0 mm corespunde ecartamentului de 1435 mm).

Figura nr.6 - Diagrama ecartamentului

Până la punctul de producere al deraierii, în sensul de mers al trenului, între punctele „26’’÷„16’’, valoarea torsionării căii depășea valoarea maximă a torsionării de 15,00 mm admisă pentru circulația trenurilor cu viteza  $V \leq 10$  km/h, înclinările rampelor defectelor erau mai mari decât valoarea maximă admisă pentru circulația trenurilor (1:166). Astfel, așa cum este exemplificat în diagrama nivelului transversal – *figura nr.7*, între punctele „26’’÷„21’’ valoarea torsionării a fost de 25 mm, având înclinarea rampei defectului de 1:100, între punctele „25’’÷„20’’ valoarea torsionării a fost de 23 mm, având înclinarea rampei defectului de 1:108, între punctele „24’’÷„19’’ valoarea torsionării a fost de 22 mm, având înclinarea rampei defectului de 1:113, între punctele „23’’÷„18’’ valoarea torsionării a fost de 21 mm, având înclinarea rampei defectului de 1:119 și între punctele „22’’÷„17’’ valoarea torsionării a fost de 19 mm, având înclinarea rampei defectului de 1:131.

- a fost depășită valoarea maximă admisă a torsionării căii de 15 mm pentru circulația trenurilor cu viteza  $V \leq 10$  km/h, înclinările rampelor defectelor erau mai mari decât valoarea maximă admisă pentru circulația trenurilor (1:166) între punctele „26”÷„16”. Astfel, între punctele „26”÷„21” valoarea torsionării a fost de 25 mm, având înclinarea rampei defectului de 1:100, între punctele „25”÷„20” valoarea torsionării a fost de 23 mm, având înclinarea rampei defectului de 1:108, între

punctele „24”÷„19” valoarea torsionării a fost de 22 mm, având înclinarea rampei defectului de 1:113, între punctele „23”÷„18” valoarea torsionării a fost de 21 mm, având înclinarea rampei defectului de 1:119 și între punctele „22”÷„17” valoarea torsionării a fost de 19 mm, având înclinarea rampei defectului de 1:131, contrar prevederilor art.7, pct.A.4.din *Instrucția de norme și toleranțe pentru construcția și întreținerea căii pentru linii cu ecartament normal nr.314/1989*;
