## RAPORT DE INVESTIGARE

al accidentului feroviar produs la data de 26.09.2024, ora 16:55, pe raza de activitate a Sucursalei Regionale CF Craiova, secția de circulație Craiova – Filiași (linie dublă, electrificată), în stația CFR Craiova, prin deraierea locomotivei izolate LEMA 006, care circula ca tren nr.86699 (aparținând operatorului de transport feroviar SC Deutsche Bahn Cargo România SRL)

*Raport de investigare  
08.09.2025*

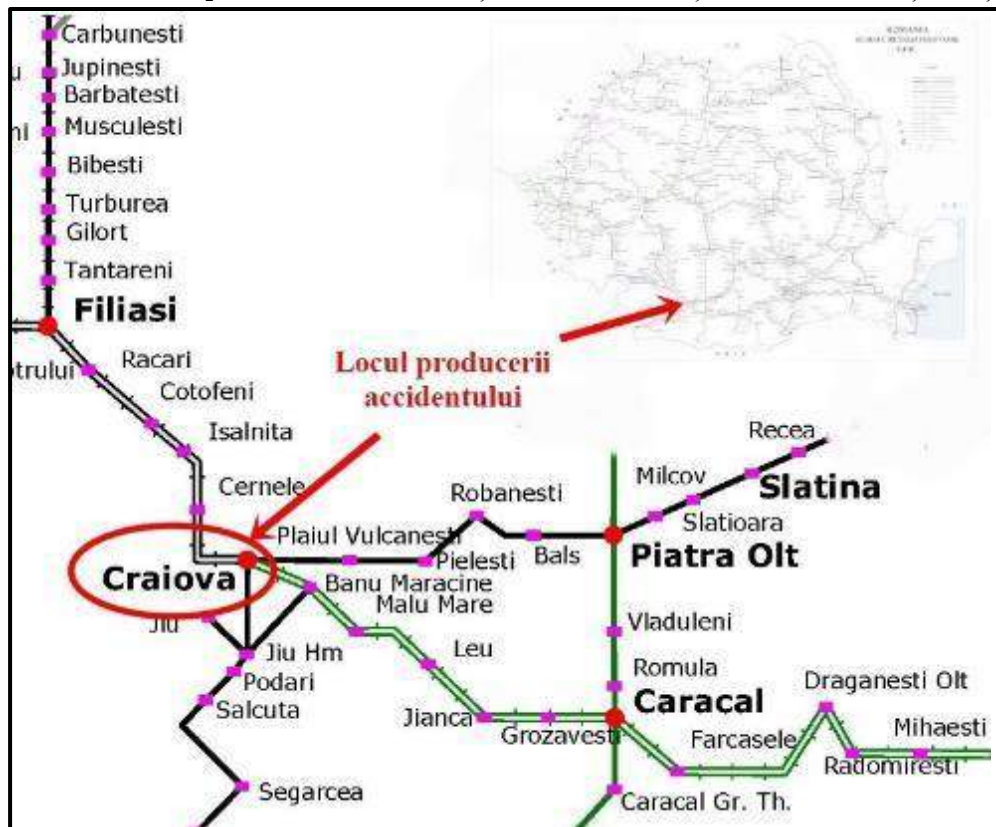
**Fig. nr.1 - Locul producerii accidentului feroviar**

La data de 26.09.2024, ora 16:55, pe raza de activitate a Sucursalei Regionale CF Craiova, secția de circulație Craiova – Filiași (linie dublă, electrificată), în stația CFR Craiova (**Fig. nr.1**), la trecerea peste schimbătorul de cale nr.10, s-a produs deraierea locomotivei izolate LEMA 006, care circula ca tren nr.86699 (aparținând operatorului de transport feroviar SC Deutsche Bahn Cargo România SRL), de prima osie de la primul boghiu în sensul de mers.

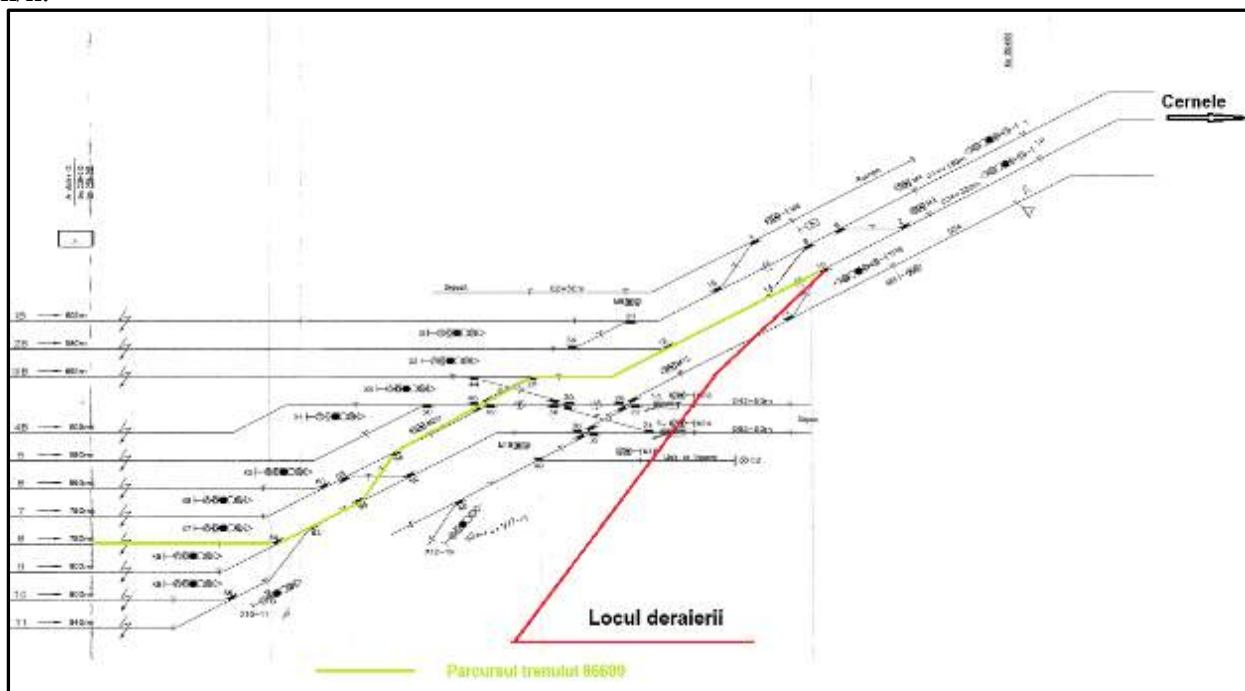
**Fig. nr. 3 – traseul trenului nr.86699**

În parcursul comandat pentru trenul nr.86699, schimbătorul de cale nr.10 a fost manevrat în poziția „pe abatere” și a fost atacat pe la călcâiul schimbătorului. Trenul a circulat în sensul kilometrării liniei, iar prima urmă de deraiere a fost constatată la km 250+556.(Fig. nr. 3)

Declivitatea liniei este de 1,8 ‰, pantă în sensul de mers al trenului, iar în plan transversal profilul este în rambleu cu înălțimea de până la 0,50 m (platforma stației).

Viteza de circulație a trenurilor, pe abaterea schimbătorului de cale nr.10 din stația CFR Craiova este 30 km/h.
