## RAPORT DE INVESTIGARE

privind accidentul feroviar produs în data 29.10.2024, ora 16:30, pe raza de activitate a Sucursalei Regionale CF Constanța, secția de circulație Palas – Năvodari (linie simplă neelectrificată), între stația CFR Palas și Hm. Constanța Mărfuri, la km 1+040, în circulația trenului de marfă nr.66361829, prin deraierea vagonului vagonului nr.31536666192-6 de al 2-lea boghiu în sensul de mers și a vagonului nr.89536950046-0 de ambele boghiuri.

Raport de investigare final  
23.10.2025

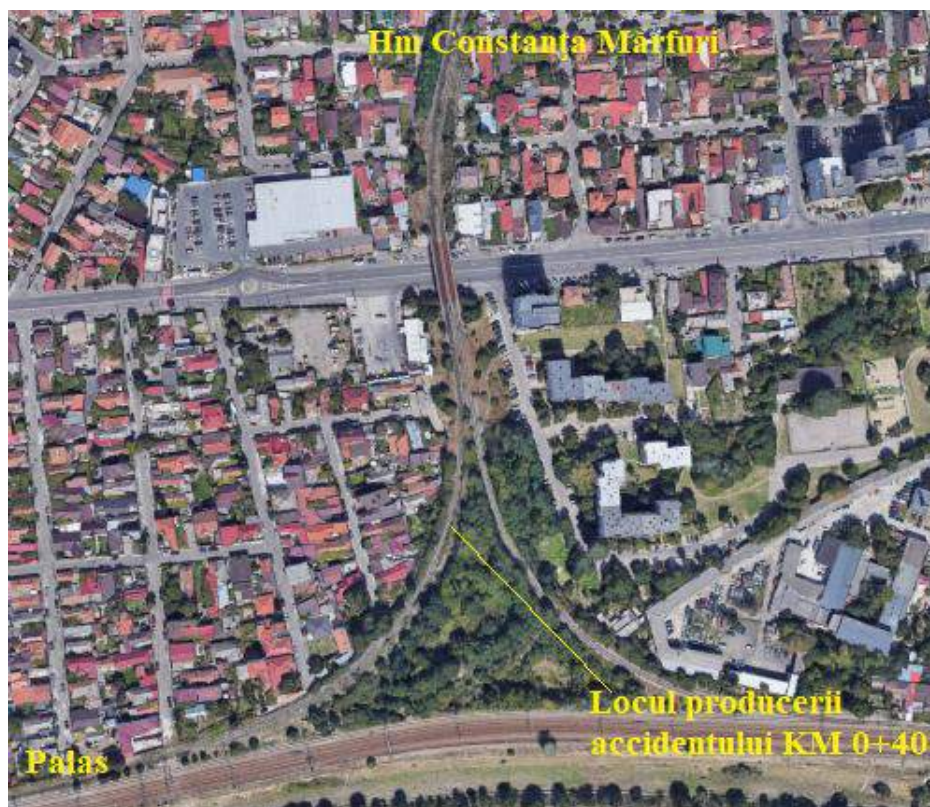
*Figura nr.1-locul producerii accidentului*

Locul producerii accidentului feroviar este situat pe raza de activitate a Sucursalei Regionale de Căi Ferate Constanța, secția de circulație Palas-Năvodari (linie simplă neelectrificată), aflată în administrarea CNCF „CFR” SA, între stația CFR Palas și Hm. Constanța Mărfuri.

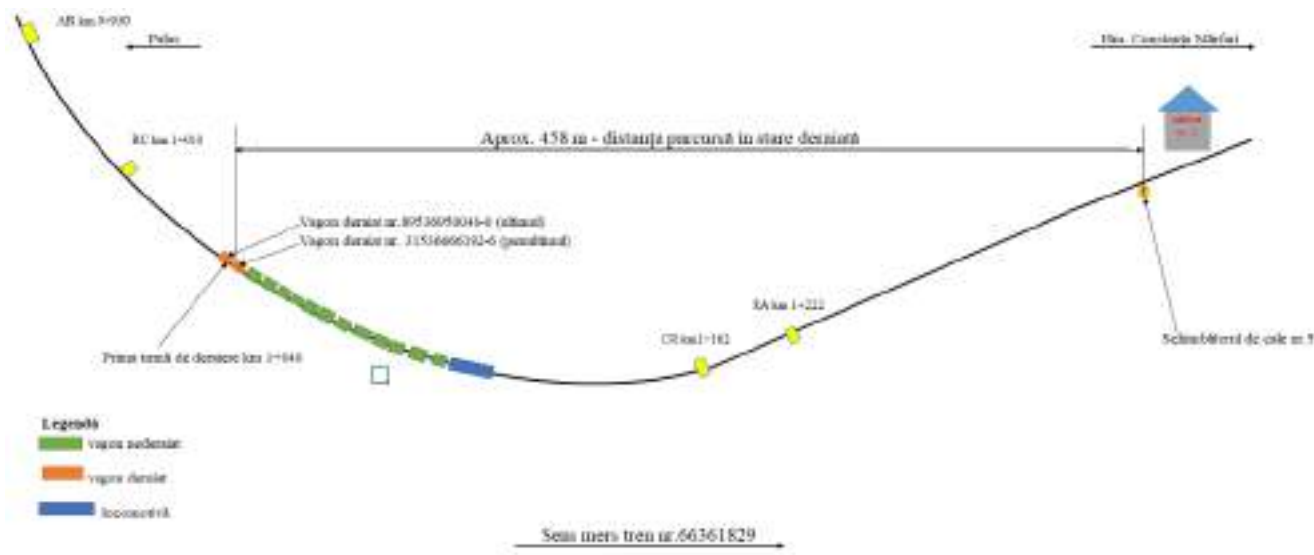
Figura nr.2 - Schița accidentului

La data de 29.10.2024, ora 16:30, pe raza de activitate a Sucursalei Regionale CF Constanța, secția de circulație Palas – Năvodari (linie simplă electrificată), între stația CFR Palas și Hm. Constanța Mărfuri, la km 1+040, în circulația trenului de marfă nr.66361829 (aparținând GFR), s-a produs deraierea vagonului nr.31536666192-6 (al 31-lea din compunerea trenului, deraiat de primul boghiu în sensul de mers) și a vagonului nr.89536950046-0 (al 32-lea din compunerea trenului, deraiat de ambele boghiuri, pe o zonă situată în curbă cu deviație stânga în sensul de mers al trenului. Trenul a circulat în stare deraiată pe o distanță de aproximativ 458 m până în zona schimbătorului de cale nr.5 din Hm. Constanța Mărfuri unde vagoanele deraiate au revenit pe calea de rulare la trecerea peste acesta. (*figura nr.2*). În continuare, trenul de marfă nr.66361829 și-a continuat parcursul și a garat în Hm. Constanța Mărfuri
