AGENȚIA DE INVESTIGARE FERROVIARĂ ROMÂNĂ - AGIFER

## **RAPORT DE INVESTIGARE**

al accidentului feroviar produs la data de 04.11.2024, în stația CFR Ploiești Est, la gararea trenului de marfă nr.58496 003, prin deraierea a trei vagoane din compunere

*Raport investigare final  
30 octombrie 2025*

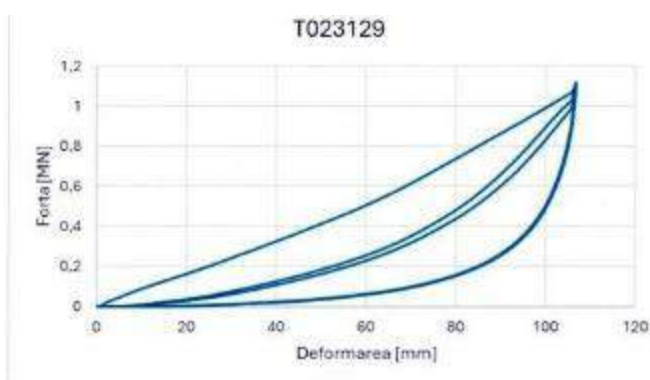
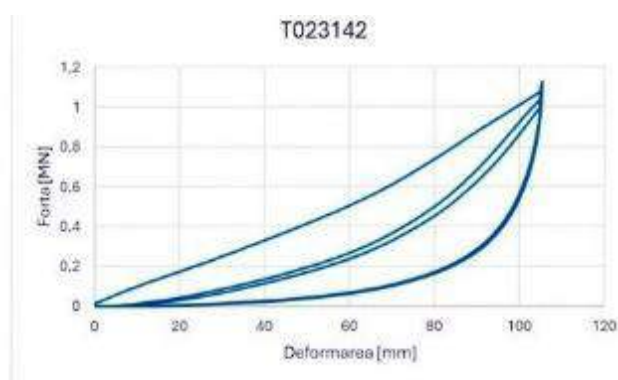
Figura nr.14 - Rezultate încercări tampoane vagon nr.37804850796-6

Dupa teste tamponul si-a revenit la lungimea initiala de 619mm.
