## AVIZ

## RAPORT DE INVESTIGARE

al accidentului feroviar produs 05.11.2024,  
pe raza de activitate a Sucursalei Regionale CF Craiova,  
între stația CFR Târna și halta de mișcare Igiroasa,  
în circulația trenului de marfă nr.66078 004

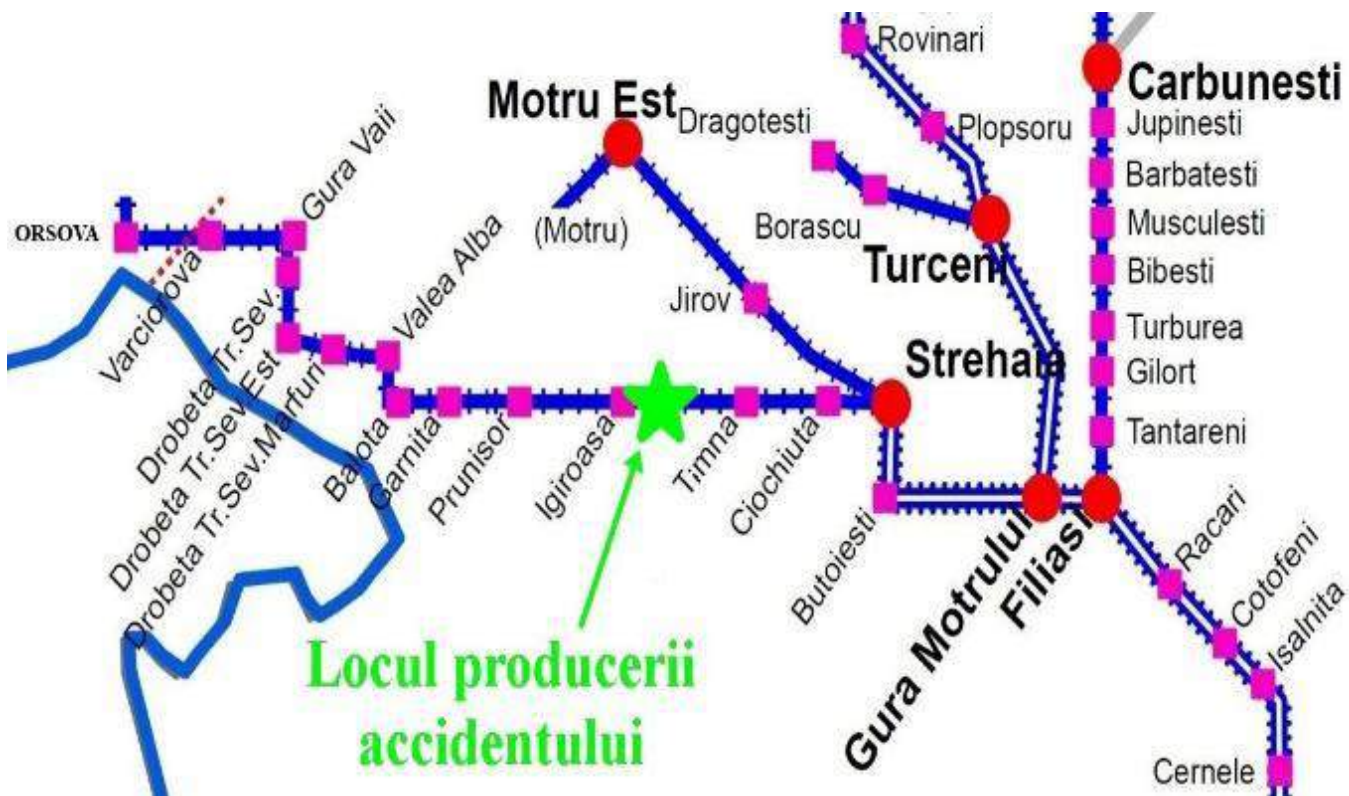
*Figura nr.1 - locul producerii accidentului feroviar*

Trenul a trecut prin stația CFR Tâmba la data de **05.11.2024**, ora 17:28, iar la ora **17:37**, când trenul se apropia de semnalul de intrare în Hm Igirosa, în zona unei curbe cu deviație stânga, la km 328+511,50 s-a produs deraierea a 7 vagoane (de la al 19-lea la al 25-lea) din compunerea trenului, după cum urmează:

- vagonul nr.81537855941-4, al 19-lea din compunere, deraiat de al 2-lea boghiu;
- vagonul nr.31537855997-7, al 20-lea din compunere, deraiat de ambele boghiuri, înclinat pe partea dreaptă, având scurgeri din conținut;
- vagonul nr.31537957260-7, al 21-lea din compunere, rămas la o distanță de circa 100 m în spate față de vagonul al 20-lea din compunere, răsturnat pe partea dreaptă, afectând gabaritul liniei 1;
- vagonul nr.31537965929-7, al 22-lea din compunere, răsturnat pe partea stângă;
- vagonul nr.31537965475-7, al 23-lea din compunere, deraiat de ambele boghiuri, înclinat pe partea dreaptă;
- vagonul nr.31537957279-7, al 24-lea din compunere, deraiat de ambele boghiuri, înclinat pe partea dreaptă;
- vagonul nr.31537965890-1, al 25-lea din compunere, deraiat de o roată la prima osie a primului boghiu.

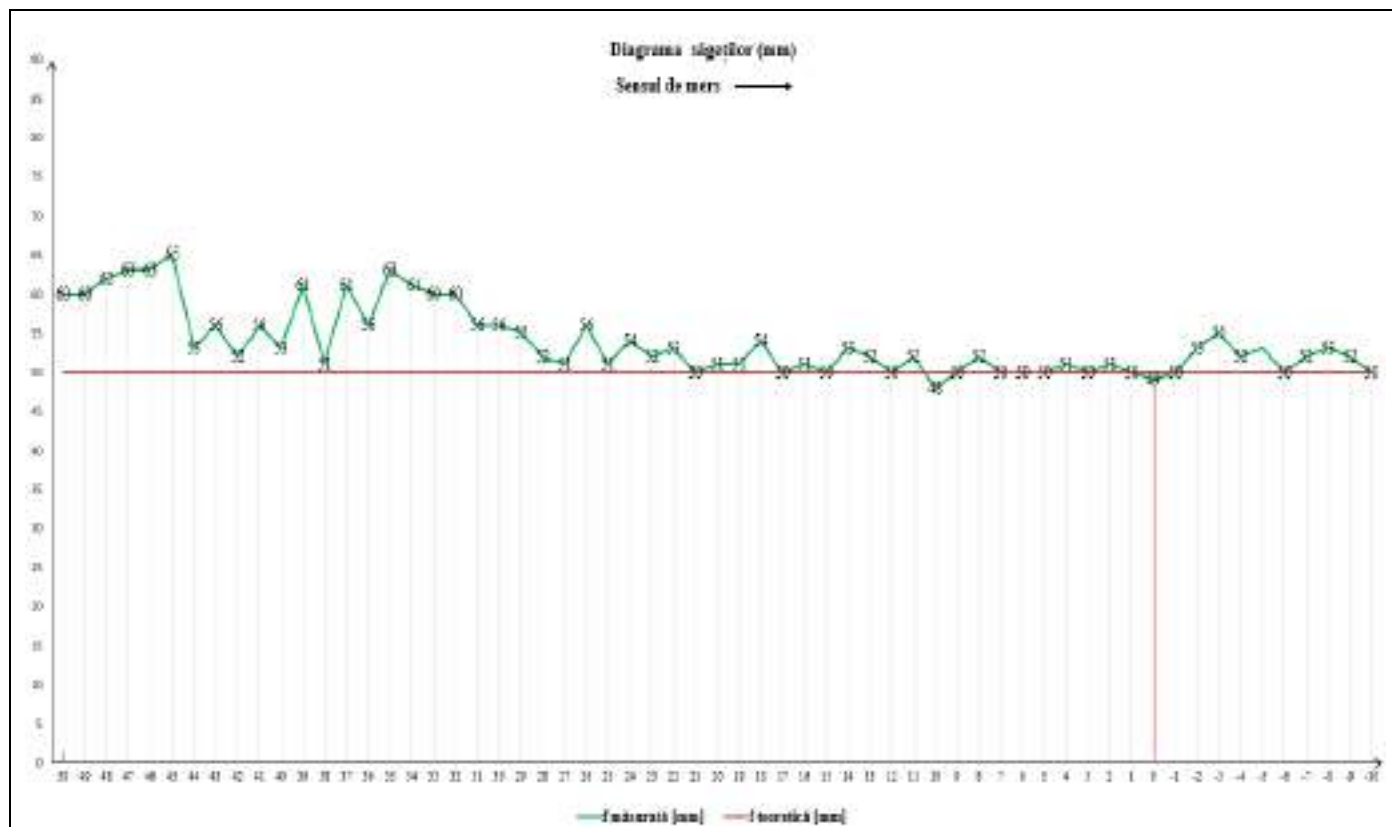
Figura nr.6: Diagrama săgeților

Valorile săgeților sunt prezentate în figura nr.6.
