***Prezentul Aviz face parte integrantă din Raportul de investigare al accidentului feroviar produs în data de 20.11.2024, în circulația trenului de marfă nr.67733 aparținând operatorului de transport feroviar de marfă SC RAIL FORCE SRL Brașov, pe raza de activitate a Sucursalei Regionale de Căi Ferate Brașov, secția de circulație Brașov – Sighișoara (linie dublă electrificată), între haltele de mișcare Augustin și Racoș, prin deraierea de primul boghiu în sensul de mers a macaralei EDK 2000 de 250 tf aflată în compunerea trenului.***

## RAPORT DE INVESTIGARE

privind accidentul feroviar produs în data de **20.11.2024**, pe raza de activitate a Sucursalei Regionala de Căi Ferate Brașov, între haltele de mișcare Augustin și Racoș, prin deraierea de primul boghiu în sensul de mers al macaralei EDK 2000 de 250 tf aflată în compunerea trenului de marfă nr.67733

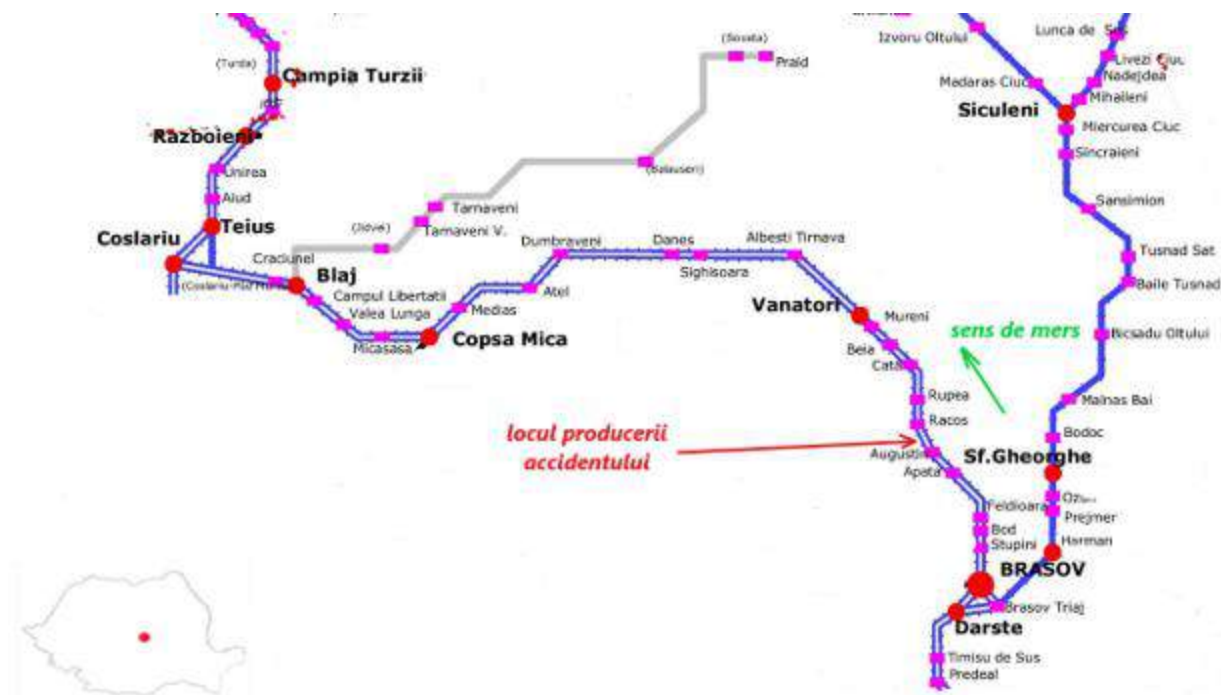
Figura nr.1 – locul producerii accidentului

În data de **20.11.2024**, în timpul circulației trenului de marfă nr.67733 între Hm Augustin și Hm Racoș – *figura nr.1*, când trenul se afla pe o porțiune de linie în curbă cu deviație stânga în sensul de mers – *foto nr.1*, cu declivitate de 2,2‰ - pantă în sensul de mers al trenului -, personalul de locomotivă a sesizat o creștere nejustificată a curentului pe motoarele de tracțiune. În urma verificării modului de circulație al trenului, s-a constatat că în zona macaralei se observa mult praf, motiv pentru care mecanicul a luat măsura de oprire de urgență a trenului prin efectuarea unei frânări rapide.

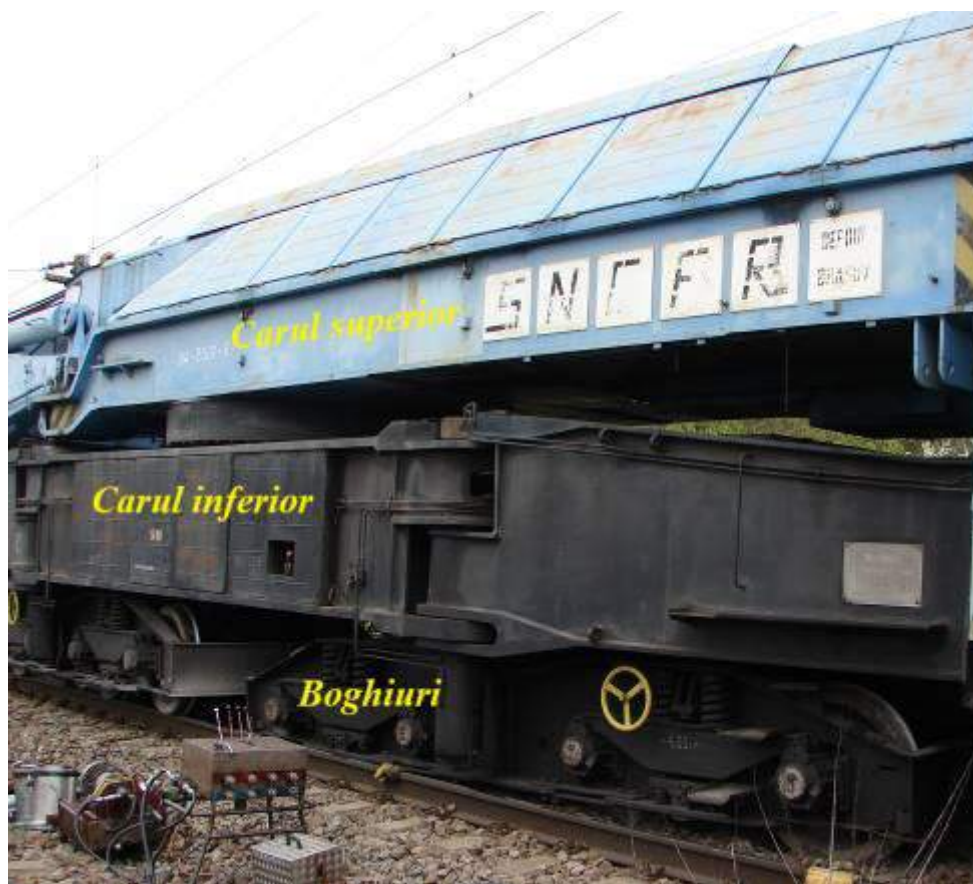
*Foto nr.2 – macaraua EDK 2000*

Cadrul carului superior al macaralei este o construcție realizată din oțel și conține cabina de comandă, tamburul cu cablul de ridicare și motorul de acționare al acestuia – *foto nr.2*.

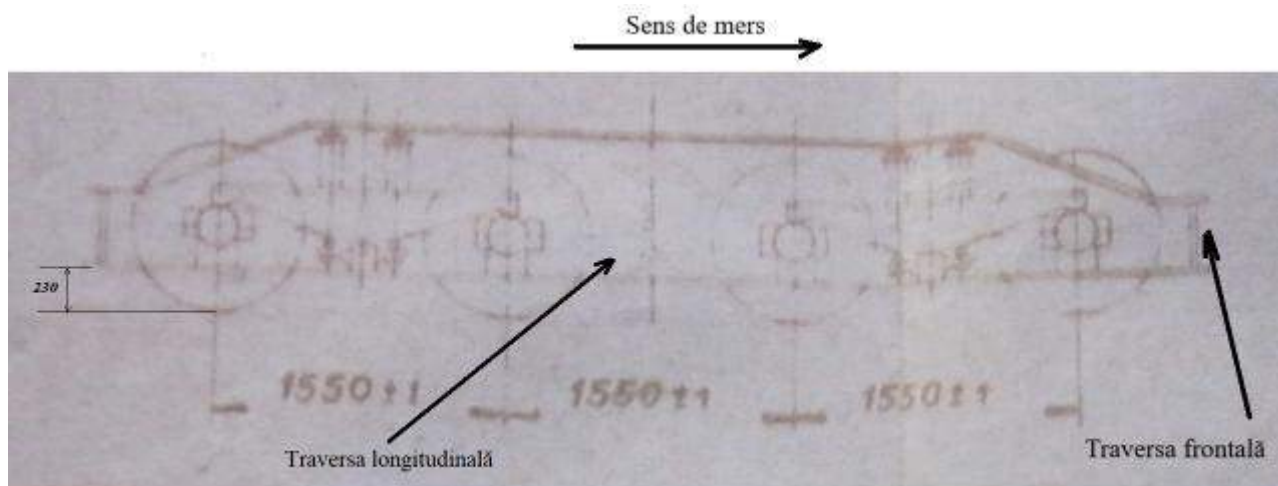
*Foto nr.3 – boghiul macaralei*

Boghiurile sunt confecționate din grinzi de tablă sudate. Din cele patru osii montate elastic ale mecanismului de rulare, câte două se compensează prin arcuri portante. Prin aceasta se asigură faptul că presiunile pe osii cu ocazia deplasării în formație de tren sunt aproape egale într-un boghiu. În vederea asigurării trecerii prin curbe a boghiului, axele centrale au jocul transversal necesar. Transmiterea în boghiu a forței se face prin discul de rotire montat central pe boghiu. Cadrul de boghiu este confecționat astfel încât distanța de la gabaritul inferior al acestuia la nivelul superior al șinei are valoarea de 230 mm – *foto nr.3*.

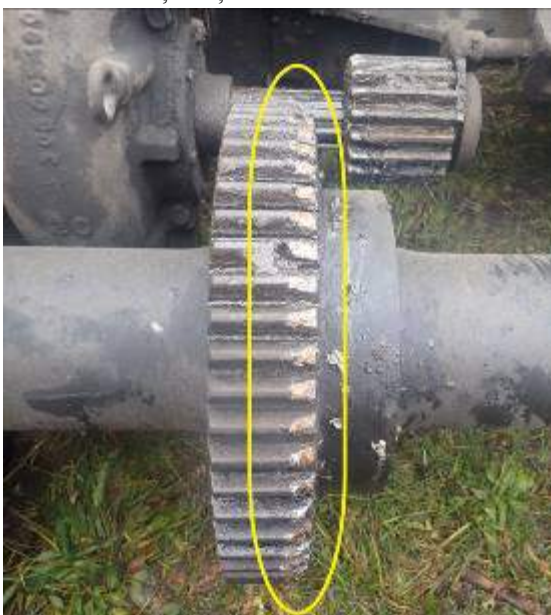
*Foto nr.7*

- ✓ coroana dințată de pe osia nr.5 utilizată pentru deplasarea proprie a macaralei, prezenta toți dinții – în partea dreaptă sens de mers înspre pinionul reductorului - afectați prin desprindere de material pe o porțiune de circa 2 cm, cu ruptură de material nouă – *foto nr.7*;

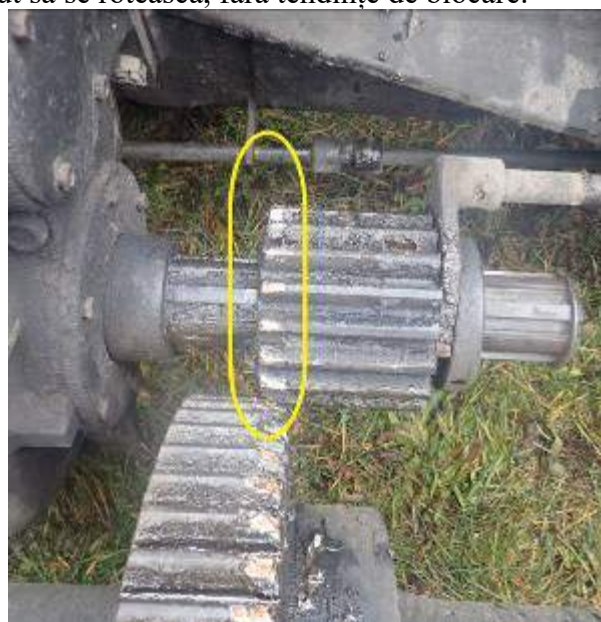
*Foto nr.8*

- ✓ pinionul reductorului utilizat pentru deplasarea proprie a macaralei prezenta toți dinții – în partea stângă sens de mers înspre coroana dințată montată pe osie – afectați prin desprindere de material pe o porțiune de circa 1 cm, cu ruptură de material nouă – *foto nr.8*;

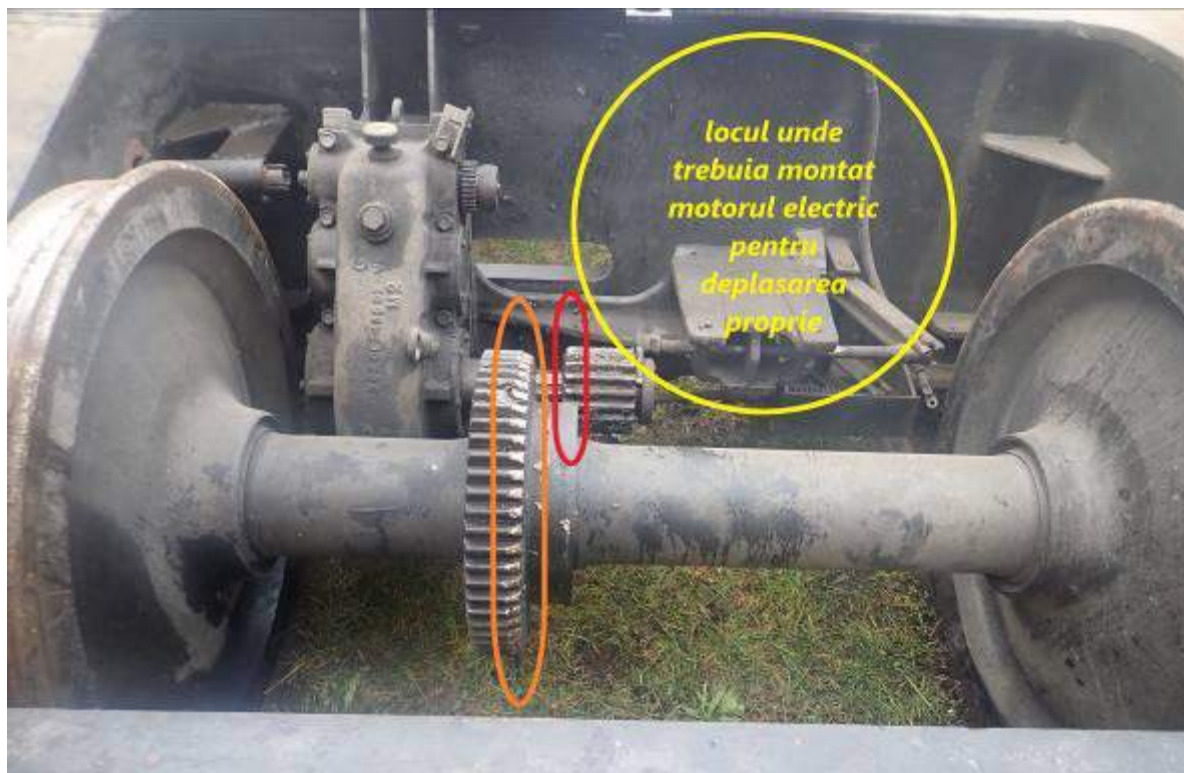
Foto nr.9

- ✓ motorul aferent boghiului nr.2 pentru deplasarea proprie a macaralei era demontat de dinainte de producerea accidentului, respectiv după producerea accidentului din data de **15.04.2017** când s-a produs spargerea carcasei acestuia – *foto nr.9*;

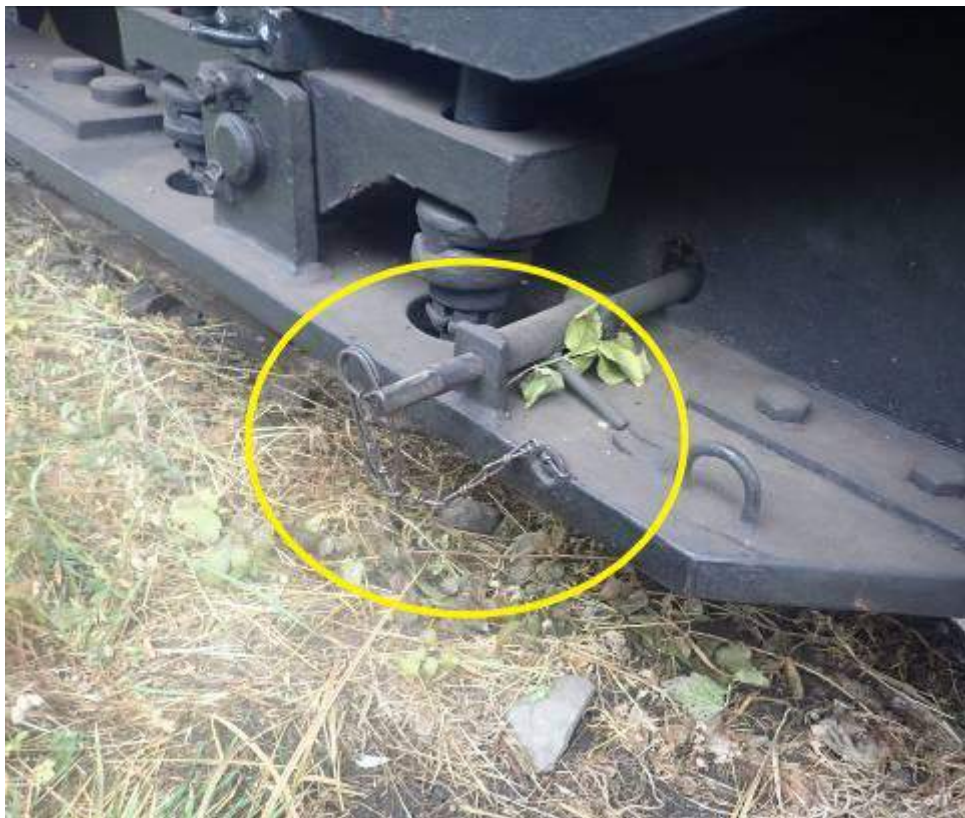
- ✓ aceeași siguranță de la boghiul nr.1 era în bună stare – *foto nr.11*;
- ✓ axul pe care este montat pinionul nu prezenta joc la locurile de prindere și articulații și nu se putea mișca liber;

*Foto nr.11 – siguranța de la boghiul nr.1 - bună*

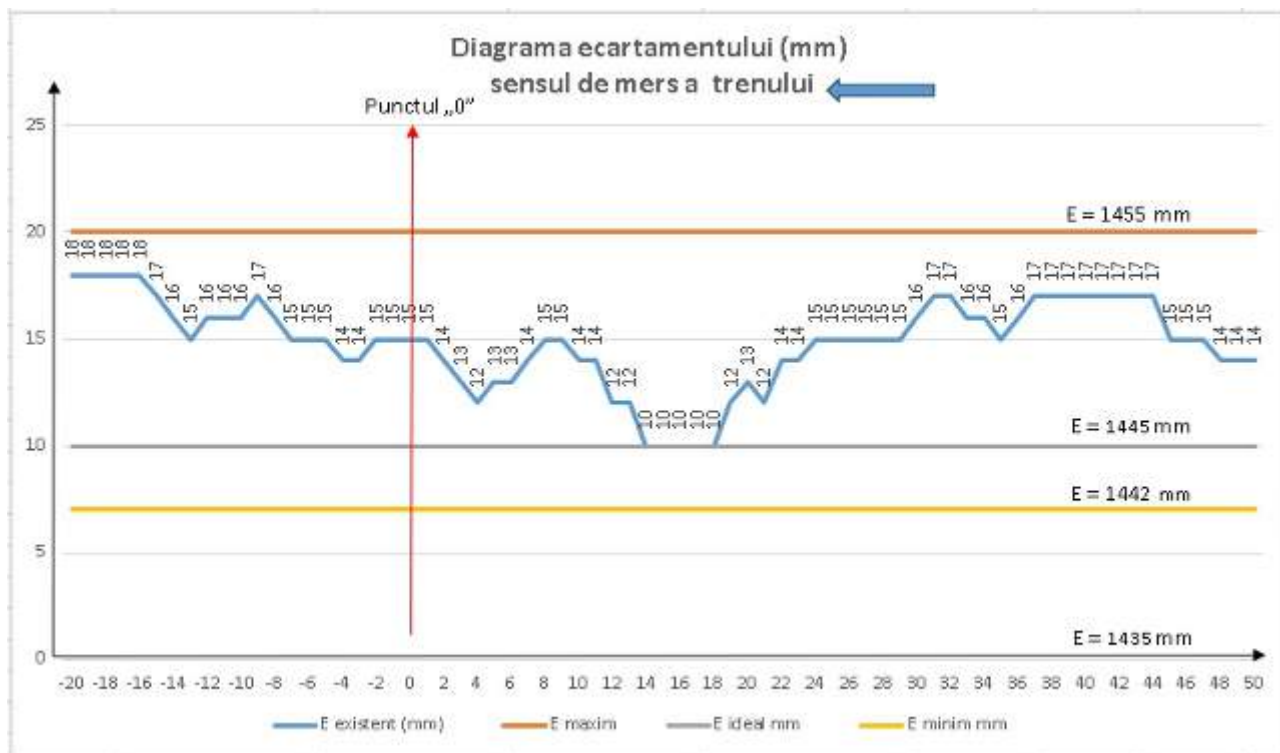
Diagrama nr.1 - Diagrama ecartament

- a.) În diagrama nr.1 **E ideal** 1445 mm reprezintă ecartamentul nominal 1435mm + supralărgirea  $s$  de 10 mm, **E maxim** admis 1455 mm reprezintă valoarea ecartamentului nominal 1435 mm + 10 mm supralărgirea  $s$  + 10 mm toleranța maxim admisă corespunzătoare vitezei de circulație, **E minim** admis 1442 mm reprezintă valoarea ecartamentului nominal 1435 mm + 10 mm supralărgirea  $s$  - 3 mm toleranța minimă admisă corespunzătoare vitezei de circulație;

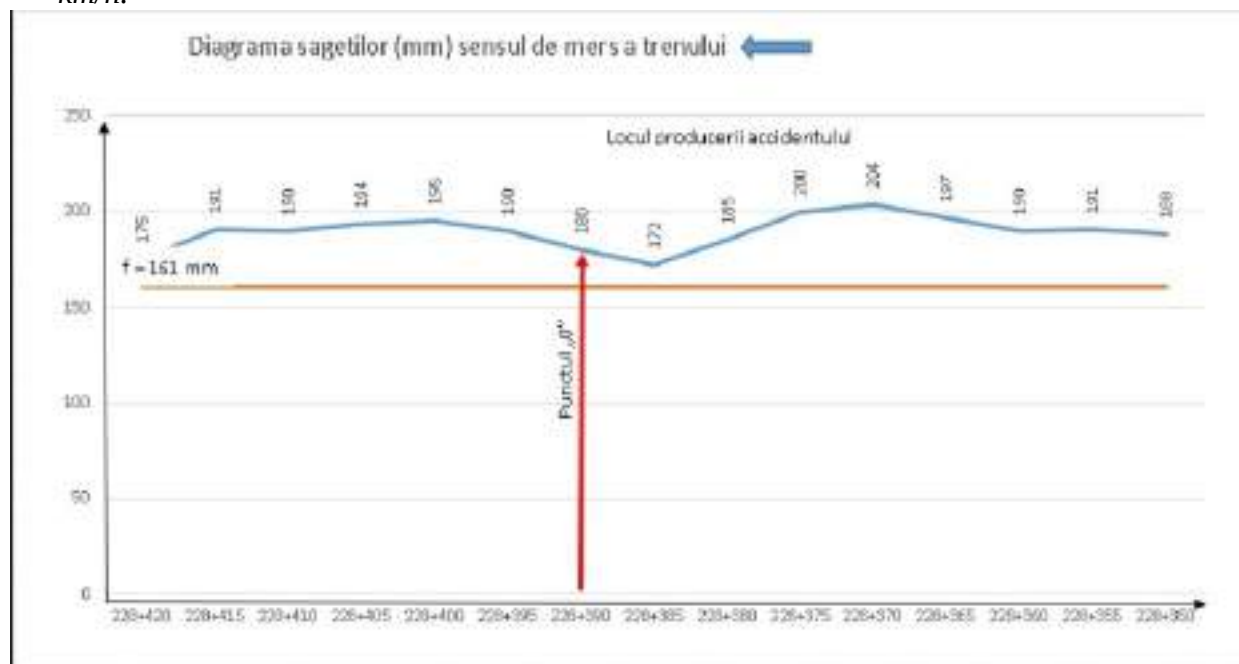
Diagrama nr.3 - Diagrama săgeților.

Din analiza valorilor parametrilor măsurați la data producerii accidentului feroviar în punctele menționate (diagramele nr.1÷3), comparativ cu prevederile regulamentare, au fost constatate următoarele:

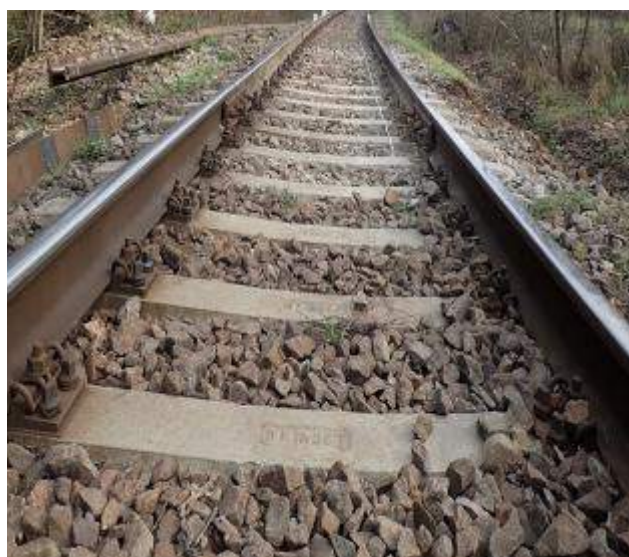
Traversele pe zona producerii accidentului sunt din beton tip T30, în stare bună, prinderea este completă și activă – *foto nr.15 și foto nr.16*.

Măsurarea uzurilor verticale și orizontale ale șinelor pe curba km.228+148 ÷ 228+651 nu au fost efectuate, au fost analizate doar vizual, constatările fiind că șinele nu prezentau uzuri în zona producerii deraierii – *foto nr.15 și foto nr.16*.

Foto nr.15 – Prindere completă și activă

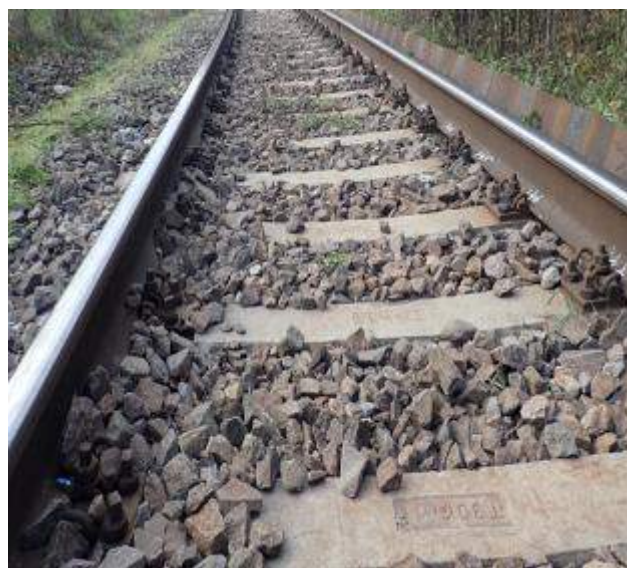
Foto nr.16 – Prindere completă și activă

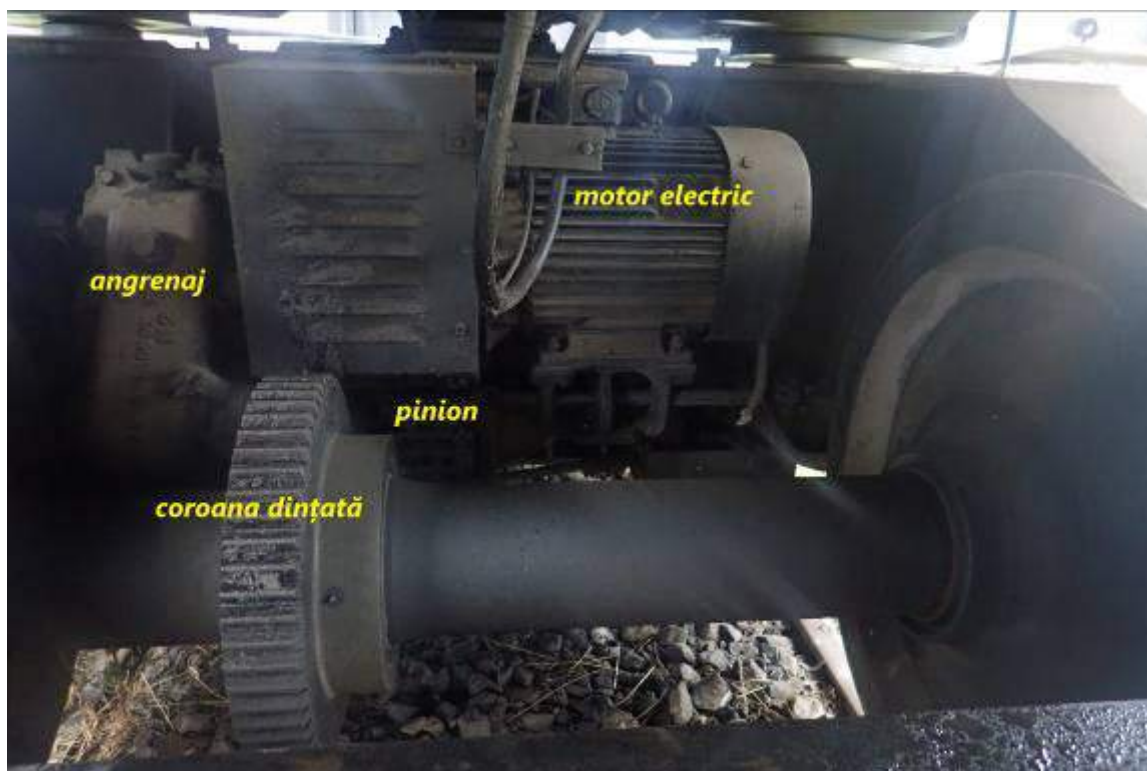
Comisia de investigare consideră faptul că, se poate rezonabil concluziona că în timpul circulației după trecerea prin Hm Augustin, din cauza vegetației abundente și a trepidațiilor cauzate de starea căii, axul pinionului s-a deplasat longitudinal spre coroana dințată – nefiind asigurat suplimentar -, intrând în contact cu aceasta. Menționăm faptul că din construcție, distanța în plan orizontal dintre cele două piese este de circa 5÷6 cm.

Precizăm de asemenea faptul că la o funcționare normală, înainte de începerea deplasării proprii a macaralei, pinionul reductorului este cuplat manual – cu ajutorul unei manivele *foto nr.10* - pe coroana dințată cu macaraua aflată în staționare – *foto nr.21*.

*Foto nr.21 – ansamblul utilizat pentru deplasarea proprie a macaralei*

Din cauza vitezei de circulație în momentul anterior deraierii – respectiv 42 km/h, mult mai mare ca în cazul probelor efectuate în unitatea specializată, mult mai mare decât viteza de deplasare proprie (6 km/h) și contrar unei cuplări normale – cu macaraua în staționare -, după ajungerea în contact, cele două piese nu au putut funcționa ca într-o situație normală – pinionul nu se rotea la momentul respectiv -, producându-se degradarea parțială a acestora. Circulația macaralei în aceste condiții a condus la împiedicarea circulației libere a osiei nr.5 și la tendința de blocare a acesteia. Menționăm faptul că pinionul este montat fix pe un ax și nu permite o mișcare longitudinală a acestuia.
