## RAPORT DE INVESTIGARE

privind accidentul feroviar produs în data 17.01.2025,  
pe raza de activitate a Sucursalei Regionale CF Iași,  
secția de circulație Adjud - Bacău,  
între haltele de mișcare Orbeni și Faraoani,  
în circulația trenului de marfă nr.67204 016  
prin deraierea vagonului nr.3153933345-7 (al 20-lea vehicul din compunerea trenului)

*Raport de investigare final  
ianuarie 2026*

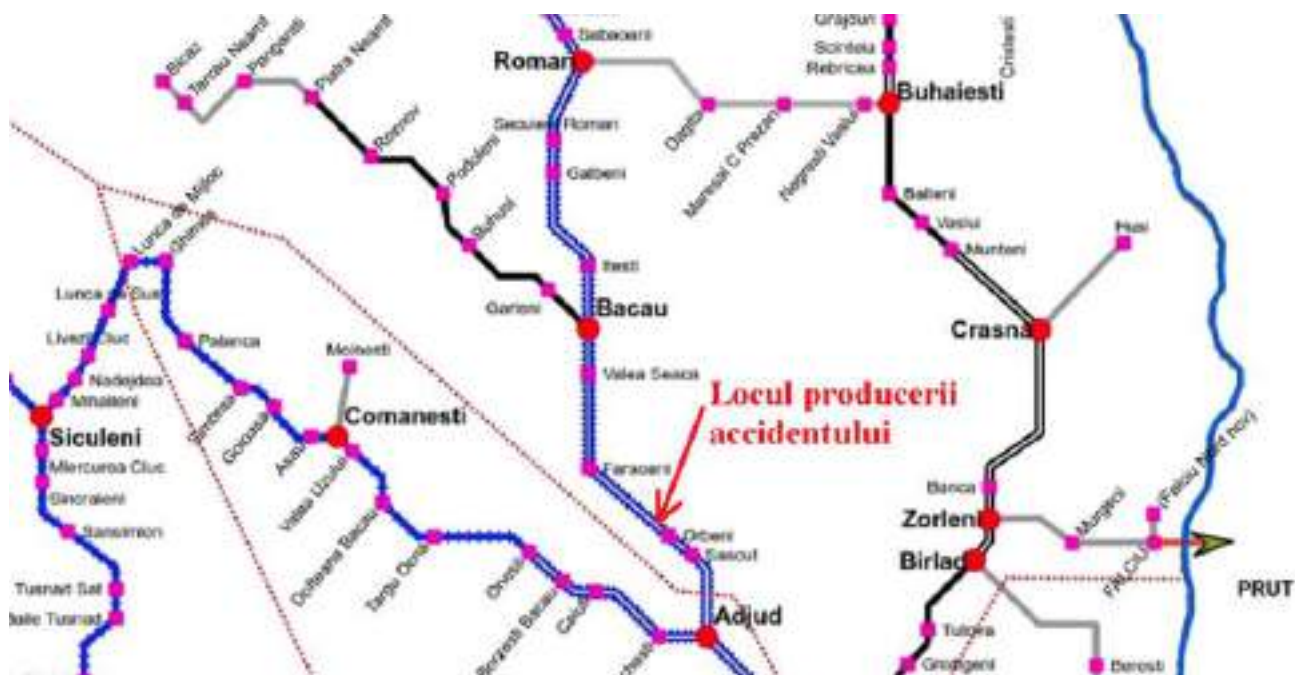
*Figura nr.1- Locul producerii accidentului*

Locul producerii accidentului feroviar este situat pe raza de activitate a Sucursalei Regionale de Căi Ferate Iași, secția de circulație Adjud-Bacău (linie dublă electrificată), aflată în administrarea CNCF „CFR” SA, între haltele de mișcare Orbeni și Faraoani.

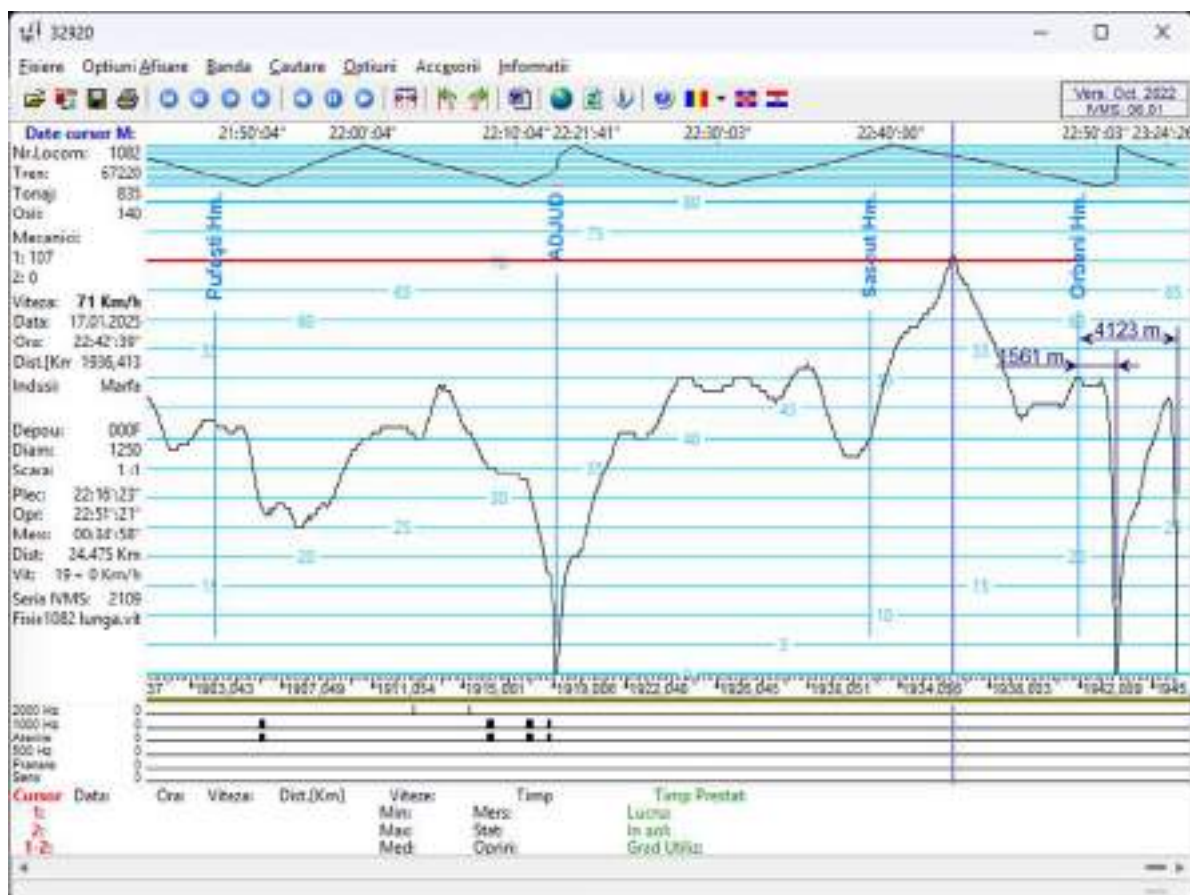
Figura nr.3 - Graficul de viteză a instalației IVMS de pe locomotiva EA 1082

- în stația CFR Adjud trenul a staționat între orele 22:14'24" și 22:16'23", după care a fost expedit la halta de mișcare Sascut circulând cu viteza cuprinsă între 36 și 53 km/h;
- la ora 22:38'47" trenul a trecut prin halta de mișcare Sascut cu viteza de 40 km/h;
- între haltele de mișcare Sascut și Orbeni trenul a circulat cu viteza cuprinsă între 44 și 71 km/h.
- la ora 22:49'07" trenul a trecut prin halta de mișcare Orbeni cu viteza de 50 km/h;
- apoi, după parcurgerea unei distanțe de 1561 metri de la axul haltei de mișcare Orbeni, trenul a oprit în linie curentă la ora 22:51'21";
- după o staționare în linie curentă de 28'07" trenul s-a pus în mișcare la ora 23:19'28", a circulat cu viteza maximă de 47 km/h și a oprit în linie curentă la ora 23:25'07" la 4123 metri de la axul haltei de mișcare Orbeni;

- instalațiile INDUSI și DSV au fost în funcție, au funcționat normal și au fost manipulate corespunzător. Instalația INDUSI a funcționat în regimul „Marfă”.
