## RAPORT DE INVESTIGARE

al accidentului feroviar produs la data de 12.02.2025, ora 01:05, pe raza de activitate a Sucursalei Regionale CF Craiova, secția de circulație Caracal – Roșiori Nord (linie dublă, electrificată), în stația CFR Drăgănești Olt, prin deraierea locomotivei LEMA 039 la trecerea peste schimbătorul de cale nr.12, locomotivă aflată în remorcarea trenului de marfă nr.66948, aparținând SC CER Fersped SA.

*Raport de investigare final*  
27.01. 2026

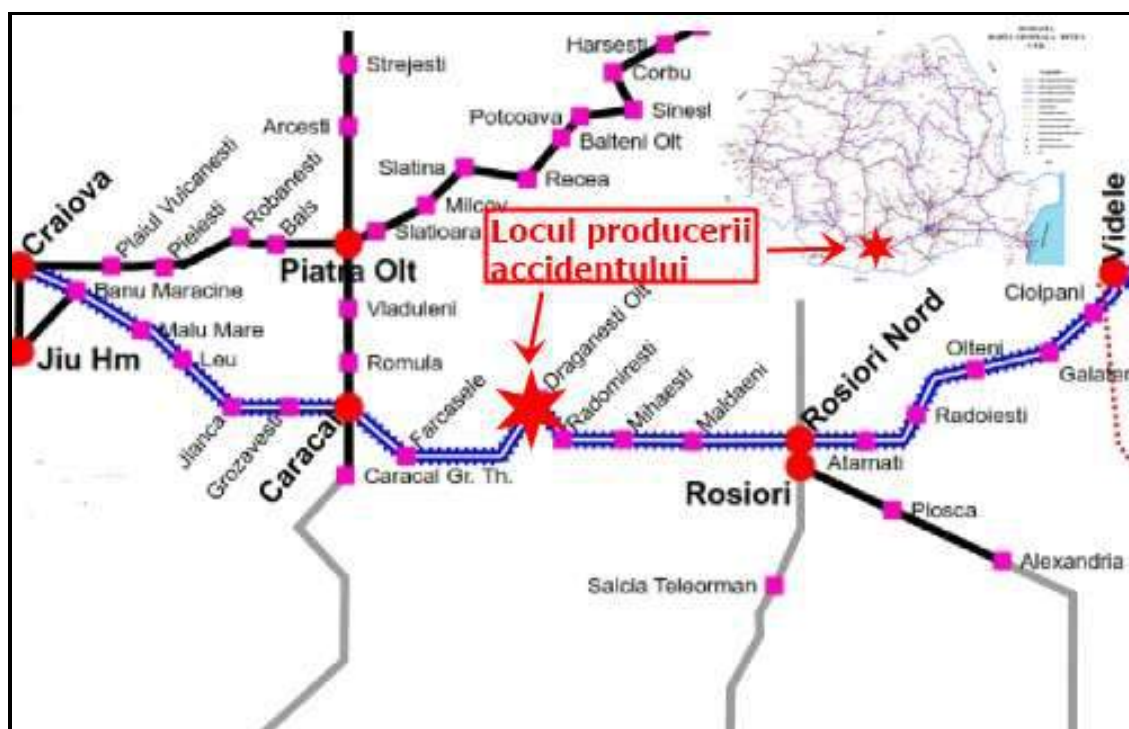
Fig. nr.1: locul producerii accidentului (harta feroviară)

La data de 12.02.2025, ora 01:05, pe raza de activitate a Sucursalei Regionale CF Craiova, secția de circulație Caracal – Roșiori Nord (linie dublă, electrificată), în stația CFR Drăgănești Olt (**Fig. nr.1**), la trecerea peste schimbătorul de cale nr.12, s-a produs deraierea locomotivei LEMA 039 de primele 4 osii în sensul de mers, locomotivă care s-a aflat în remorcarea trenului de marfă nr.66948.
