## RAPORT DE INVESTIGARE

al accidentului feroviar grav produs la data de 19.02.2025, pe raza de activitate a Sucursalei Regionale CF Craiova, în halta de mișcare Mihăești, prin deraierea a 4 vagoane din compunerea trenului de marfă nr.57306, care ulterior au intrat în coliziune cu locomotiva ES 008 aflată în remorcarea trenului de marfă nr.58572, în urma căruia a rezultat decesul unei persoane

*Raport de investigare final  
05 august 2026*

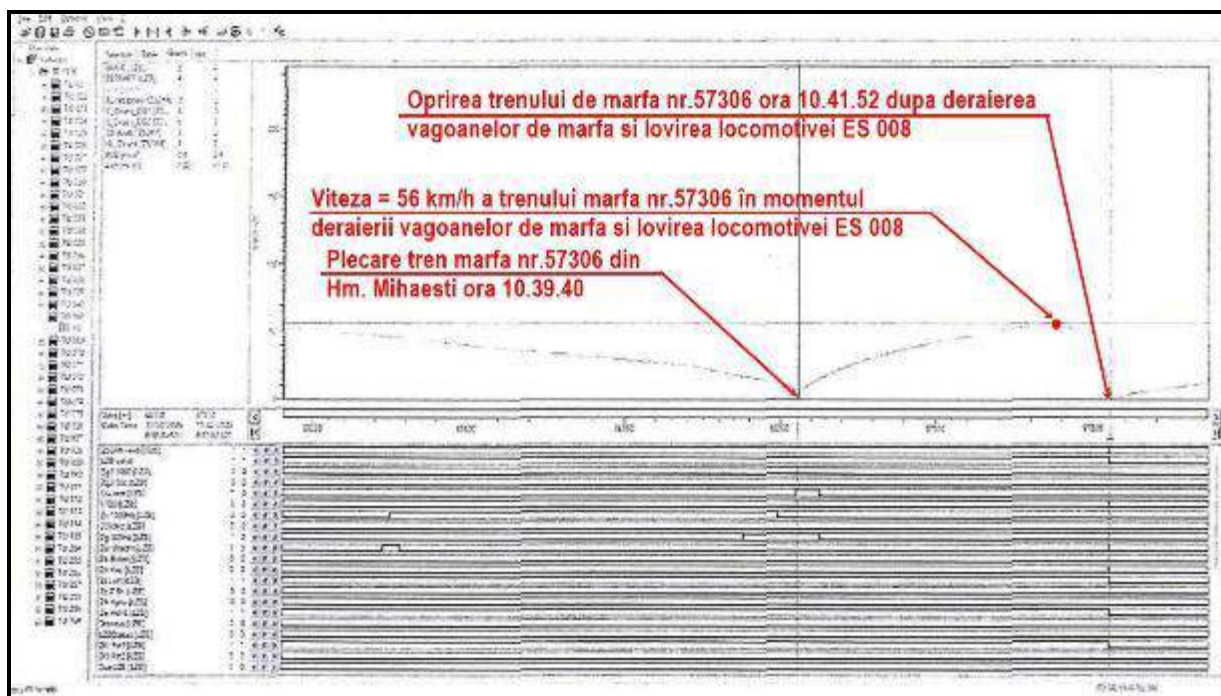
- având indicație permisivă la semnalul de intrare, a intrat în Hm. Mihăești;
  - a plecat din Hm Mihăești la ora 10.39'40", cu indicație permisivă a semnalului de ieșire;

- a parcurs o distanță de 994 m până la ora 10.41'52" când a oprit;
  - viteza maximă de la plecare până la oprire a fost de 56 km/h.

Figura nr.4 – Diagrama înregistrărilor instalației de măsurare a vitezei de pe locomotiva ES 068

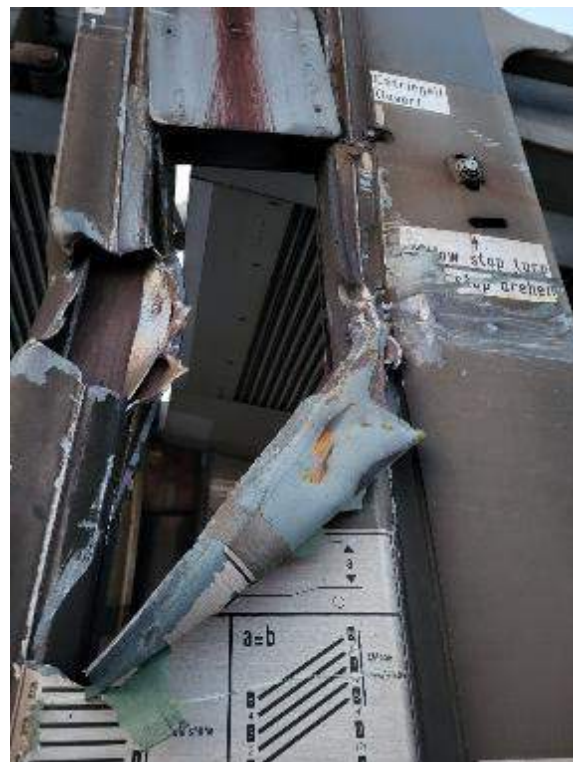
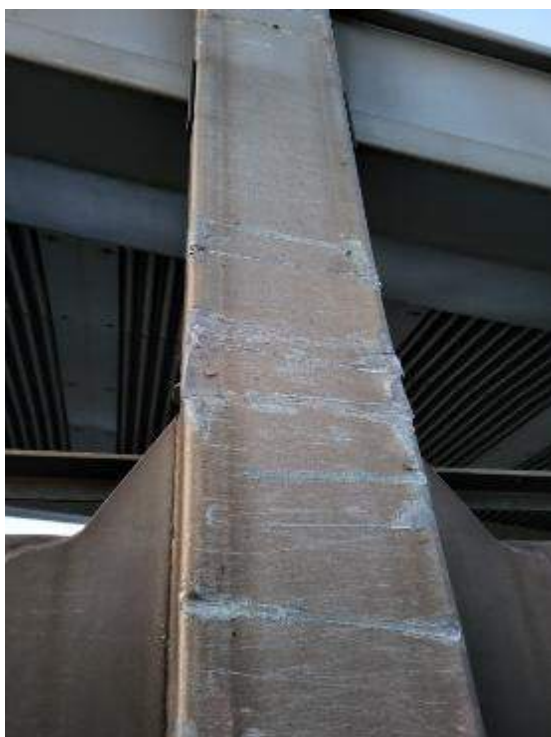
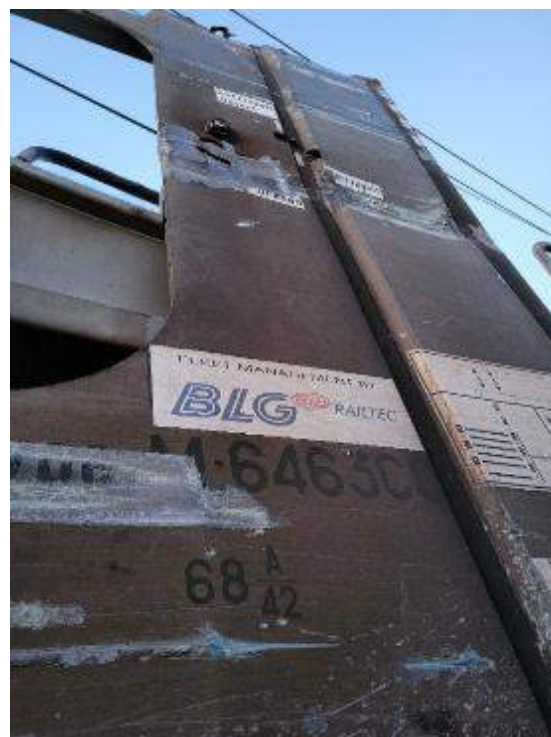
Foto nr.5 – Lovituri identificate pe partea laterală a vagonului de marfă nr.23884371557-0
