## RAPORT DE INVESTIGARE

privind accidentul feroviar produs la data de 16.03.2025, ora 21:25, pe raza de activitate a Sucursalei Regională CF Cluj, secția de circulație Cluj Napoca - Oradea, între stația CFR

Tileagd și halta de mișcare Oșorhei, la km 642+472, în circulația trenului de marfă nr.66103416 prin deraierea vagonului nr.31533541048-8, al 14 - lea din compunerea trenului, de cel de-al doilea boghiu, în sensul de mers.

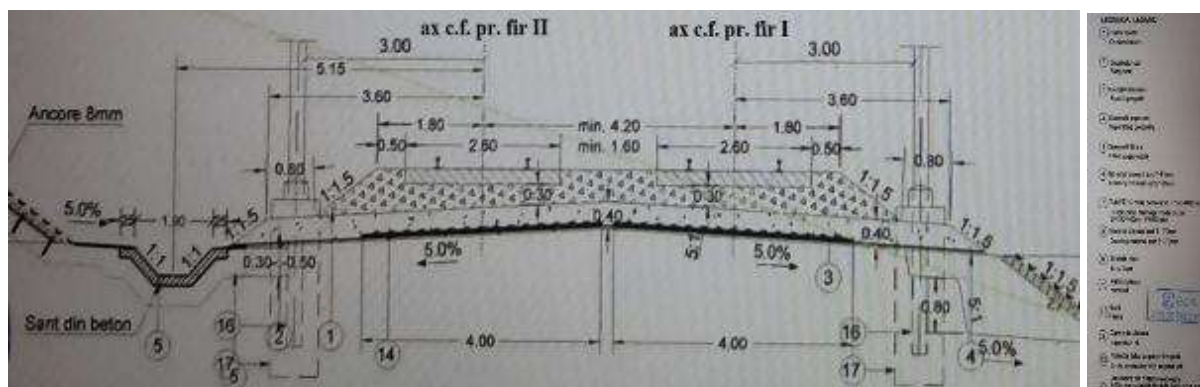
Imaginea nr.9 - Profil transversal (profil mixt - aplicabil între km 642+560 - km 642+640)

Lucrări proiectate în zona producerii accidentului: terasament nou realizat din material necoeziv consolidat cu materiale geosintetice și realizarea de sprijiniri pentru a proteja prisma de piatră spartă pe linia de cale ferată aflată în circulație (firul I).
