## RAPORT DE INVESTIGARE

privind accidentul feroviar produs la data de 14.04.2025, ora 02:20, pe raza de activitate a Sucursalei Regionale CF Craiova, secția de circulație Târgu Jiu – Filiași (linie dublă electrificată), în stația CFR Turceni, peste diagonala 25/33, la expedierea trenului de marfă nr.57106012 (aparținând operatorului de transport feroviar Cargo Trans Vagon SA), prin deraierea vagonului nr.33873902871-4, al 9-lea vagon din compunerea trenului, de cel de-al doilea boghiu în sensul de mers.

*Raport de investigare final  
23 martie 2026*

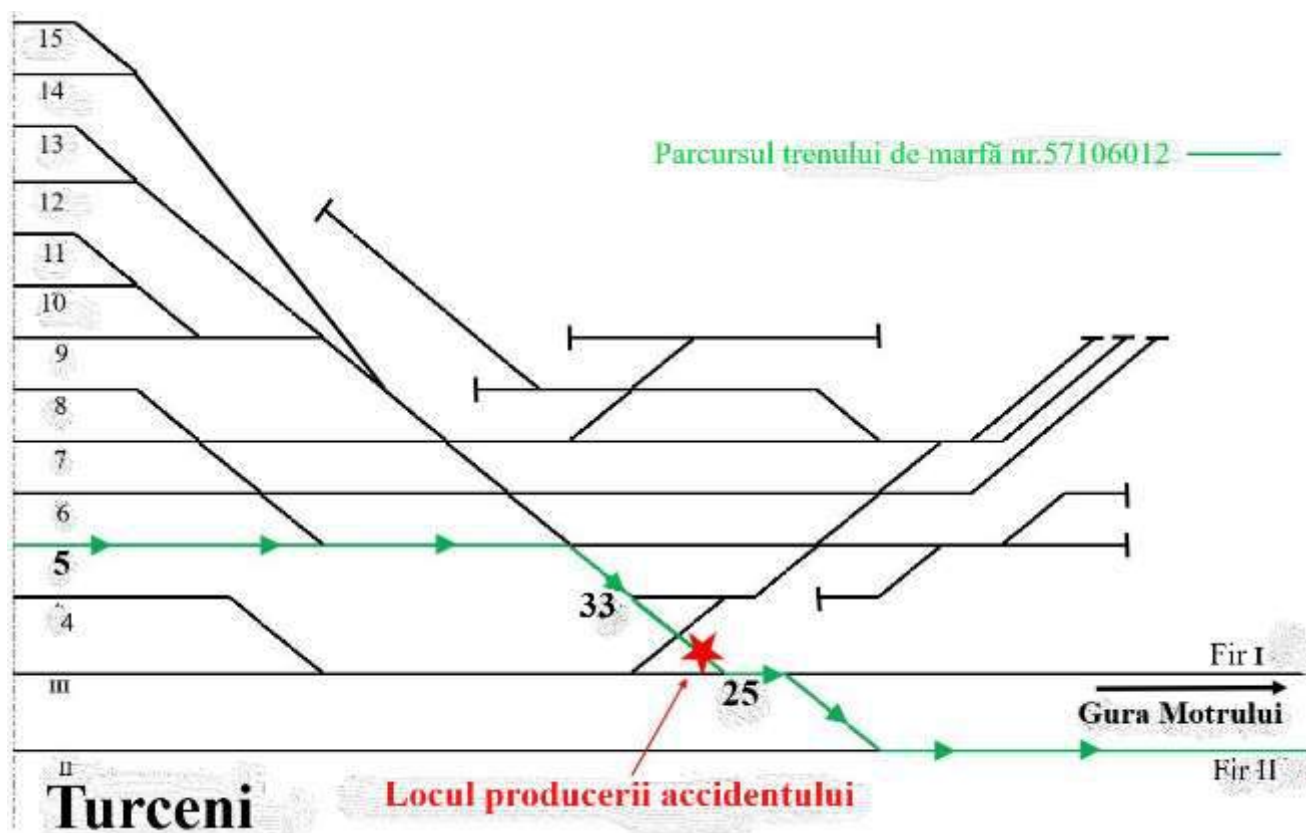
*Imaginea nr.2 – schița locului producerii accidentului în stația Turceni*

La expedierea trenului de marfă nr.57106012 din stația CFR Turceni, în cuprinsul diagonalei 25/33, s-a produs deraierea celui de-al doilea boghiu, în sensul de mers, de la vagonul nr.33873902871-4, aflat al 9-lea din compunerea trenului.

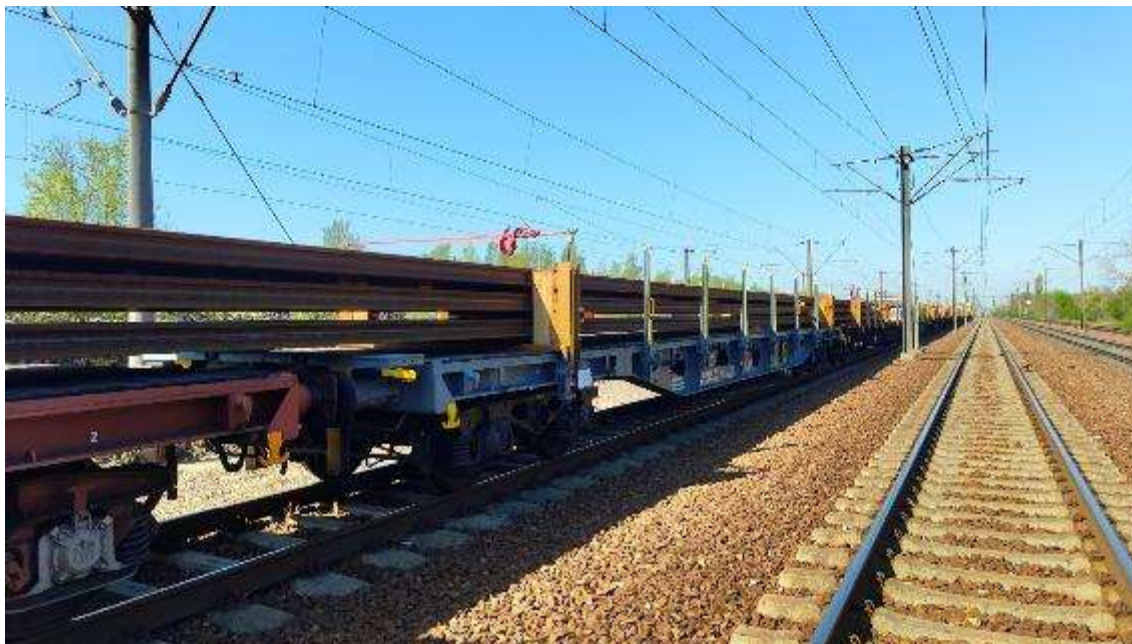
*Imaginea nr.15 – poză din poziția laterală cu vagoanele încărcate*

Ca urmare a celor prezentate anterior, analizând măsurătorile efectuate atât în stația CFR Turceni, cât și în stația CFR Valu lui Traian, precum și fotografiile efectuate, comisia de investigare a concluzionat că, încărcătura vagoanelor din compunerea trenului a respectat normele de încărcare.
