## RAPORT DE INVESTIGARE

privind incidentul feroviar produs la data de 04.05.2025, ora 14:15, pe raza de activitate a Sucursalei Regionale de Căi Ferate Constanța, în stația CFR Constanța, la manevra de regarare prin împingere a garniturii trenului de călători nr.1687, la linia nr.1 ocupată cu garnitura trenului de călători nr.1586 ce a avut ca urmare tamponarea celor doua garnituri

*Raport de investigare  
Ediție Finală  
29 aprilie 2026*

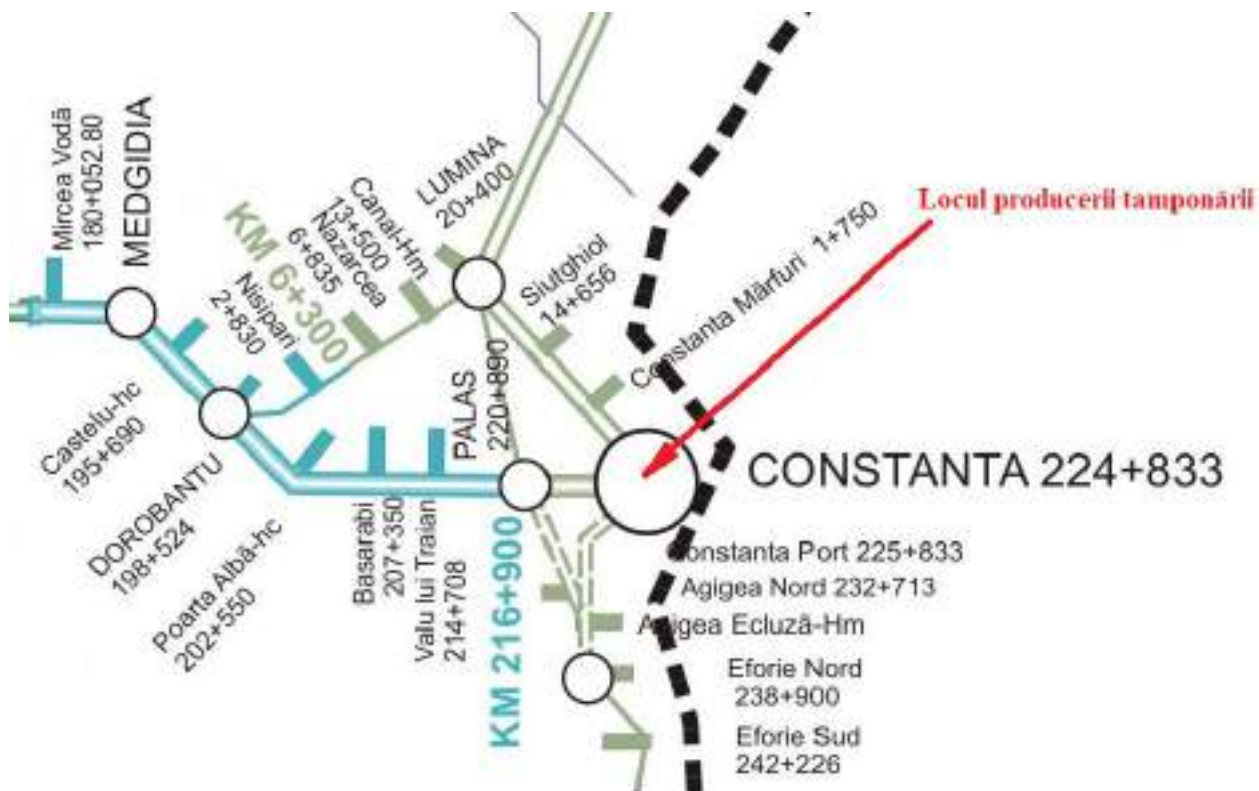
Figura nr.1 – locul producerii incidentului

La data de 04.05.2025, în jurul orei 14:15, pe raza de activitate a Sucursalei Regionale CF Constanța, în stația CFR Constanța, la manevra de regarare prin împingere a garniturii trenului de călători nr.1687 (compus din 7 vagoane și locomotiva LEMA 004), la linia nr.1 ocupată cu garnitura trenului de călători nr.1586 (compus din 5 vagoane aflate în staționare) s-a produs tamponarea violentă a celor doua garnituri. Materialul rulant și personalul care a efectuat manevra aparțin operatorului de transport feroviar de călători SNTFC „CFR Călători” SA.

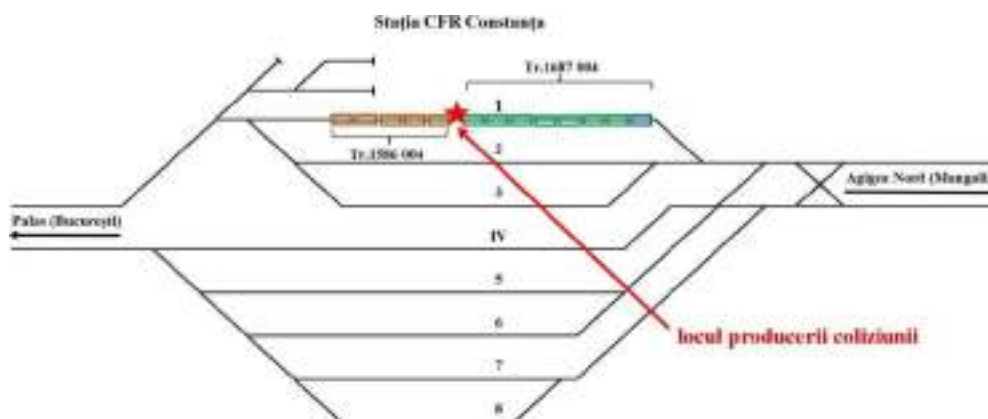
Figura nr.2 – schița cu locul producerii incidentului

La data de 04.05.2025, în jurul orei 14:15, pe raza de activitate a Sucursalei Regionale CF Constanța, în stația CFR Constanța, la manevra de regarare prin împingere a garniturii trenului de călători nr.1687 de la linia nr.IV, la linia nr.1 ocupată cu garnitura trenului de călători nr.1586 aflată în staționare, s-a produs tamponarea celor doua garnituri. Materialul rulant și personalul care a efectuat manevra aparțineau operatorului de transport feroviar de călători SNTFC.

În zona producerii incidentului traseul căii în plan orizontal este în curbă, iar profilul în lung al traseului căii are declivitatea de 2,72 ‰ (rampă în sensul de deplasare a garniturii provenită de la trenul nr.1687).

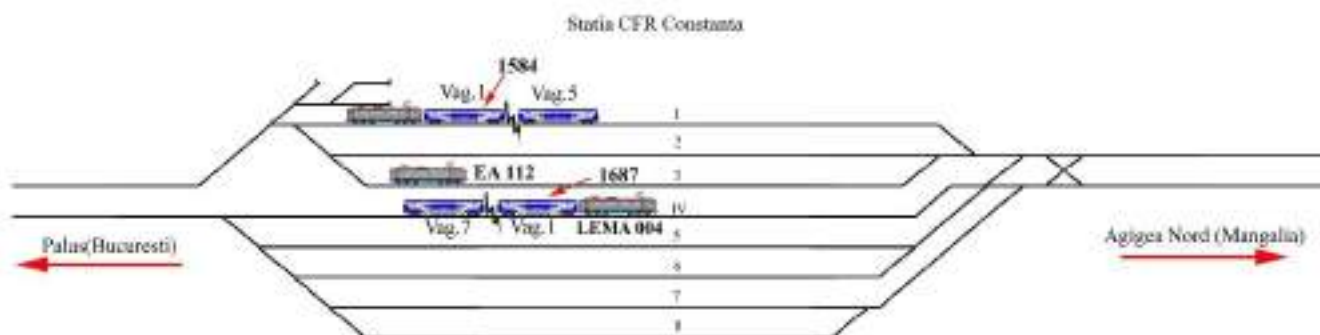
Figura nr.3 – situația ocupării liniilor în stația CFR Constanța la ora 13:46

Primirea trenului de călători nr.1687 în stația CFR Constanța a fost efectuată la linia nr.IV deoarece la linia nr.2 urma să sosească trenul de călători nr.8376 care a circulat întârziat și care avea călători care urmau să călătorească cu trenul nr.1584 care se afla garat la linia nr.1. La linia nr.3 se afla locomotiva EA 112 care urma să remorcheze trenul de călători nr.1586 și care urma să se formeze la linia nr.1 cu plecare la ora 14:20.

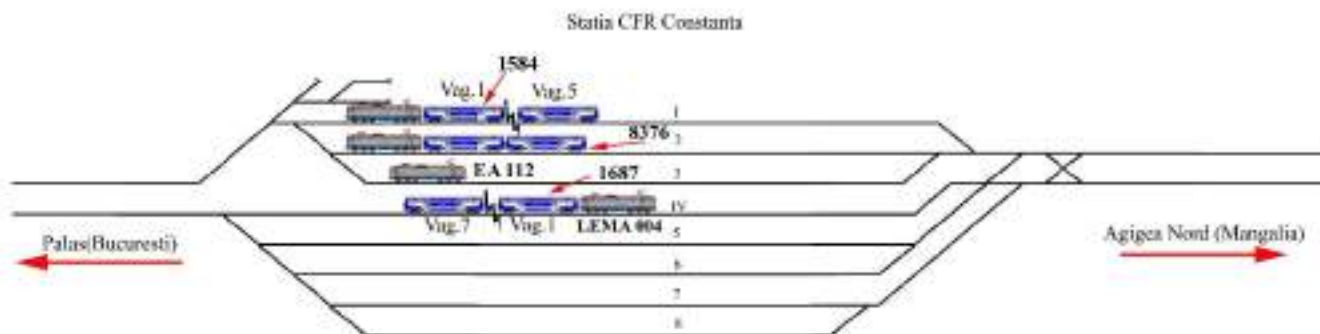
Figura nr.4 – situația ocupării liniilor în stația CFR Constanța la ora 13:53

La ora 13:52'40", a garat la linia nr.2 trenul de călători nr.8376.

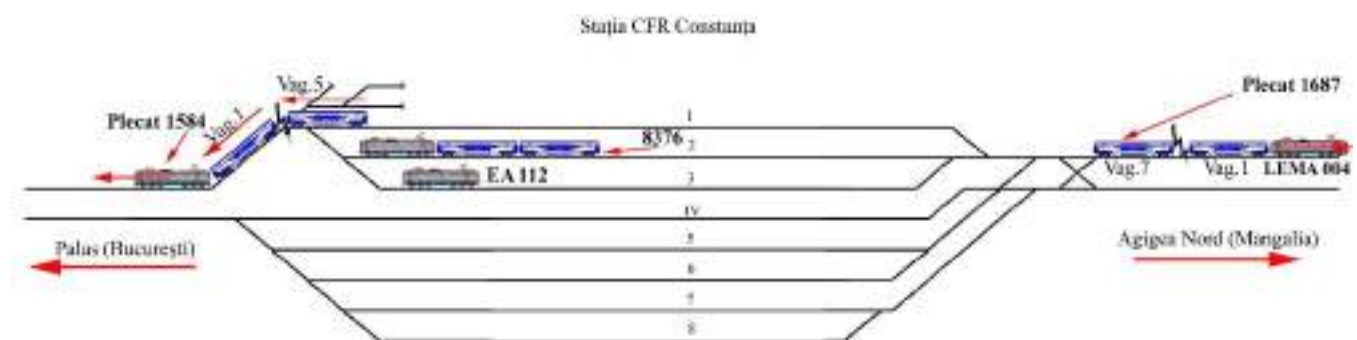
Figura nr.5 – situația ocupării liniilor în stația CFR Constanța la ora 14:01

La ora 14:00'03" locomotiva LEMA 004 împreună cu vagoanele provenite de la trenul nr.1687, au fost puse în mișcare prin tragere, de la linia nr.IV, pe firul II în direcția Mangalia, până în fața semnalului XIISP unde a oprit în jurul orei la ora 14:03'16" (conform datelor înregistrate de locomotiva LEMA 004). Manevra garniturii trenului de călători nr.1687 a fost efectuată de partidă de manevră formată din personal aparținând operatorului de transport feroviar de călători SNTFC, mecanic locomotivă, șef tren, aparținând SRTFC București și un manevrant de vagoane responsabil peron aparținând SRTFC Constanța al stației Constanța. În cadrul acestei manevre mecanicul care a condus și deservit locomotiva LEMA 004 s-a aflat în postul din față al locomotivei în sensul de mers (în cabină aflându-se și un mecanic asistent care nu avea responsabilități referitor la modul de conducere și deservire a locomotivei LEMA 004), șeful de tren s-a aflat în ultimul vagon iar manevrantul de vagoane responsabil peron în primul vagon dinspre locomotivă, comunicările între aceștia efectuându-se prin stația de radiotelefon.

La ora 14:00'19", imediat după punerea în mișcare a garniturii provenite de la trenul nr.1687, trenul de călători nr.1584 a fost expedit de la linia nr.1 în direcția București.

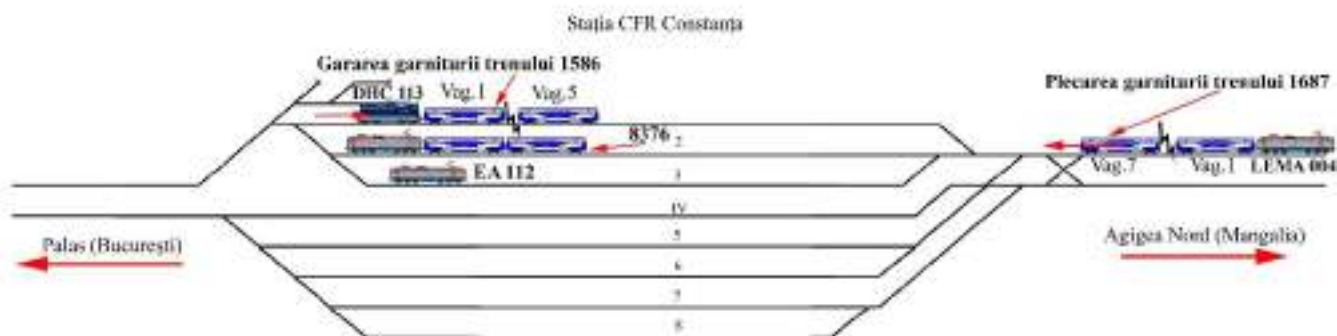
Figura nr.6 – situația ocupării liniilor în stația CFR Constanța la ora 14:06'38"

După expedierea trenului de călători nr.1584, la ora 14:03 IDM a efectuat parcurs de manevră de pe LFI Revizia de vagoane Constanța la linia nr.1 pentru aducerea garniturii trenului de călători nr.1586, prin împingere cu locomotiva DHC 113.

La ora 14:06'38" trenul de călători nr.8376 care se afla la linia nr.2 în dreptul semnalului Y2P a fost expeditat pe cale de manevră pe LFI Revizia de vagoane Constanța.

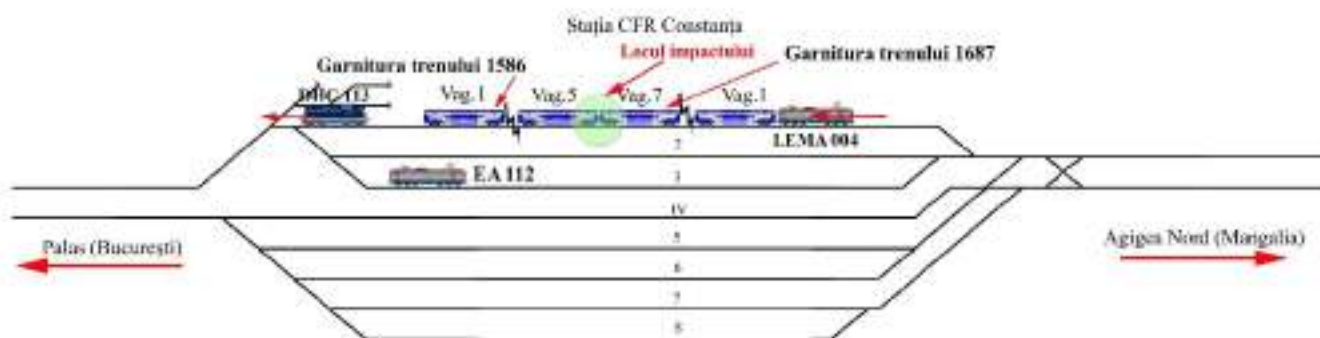
Figura nr.7 – situația ocupării liniilor în stația CFR Constanța la ora 14:09'30''

În timpul manevrării prin împingere a garniturii trenului de călători nr.1687 cu locomotiva LEMA 004, după parcurgerea unui spațiu de aproximativ 737 metri, la viteza de 19 km/h, la ora 14:09'30'', la linia nr.1, s-a produs impactul între aceasta și vagoanele aflate în staționare la linia nr.1 care urmau să formeze trenul de călători nr.1586. După producerea impactului cele două garnituri de vagoane s-au deplasat aproximativ 6 metri în direcția București oprindu-se la ora 14:09'35''.

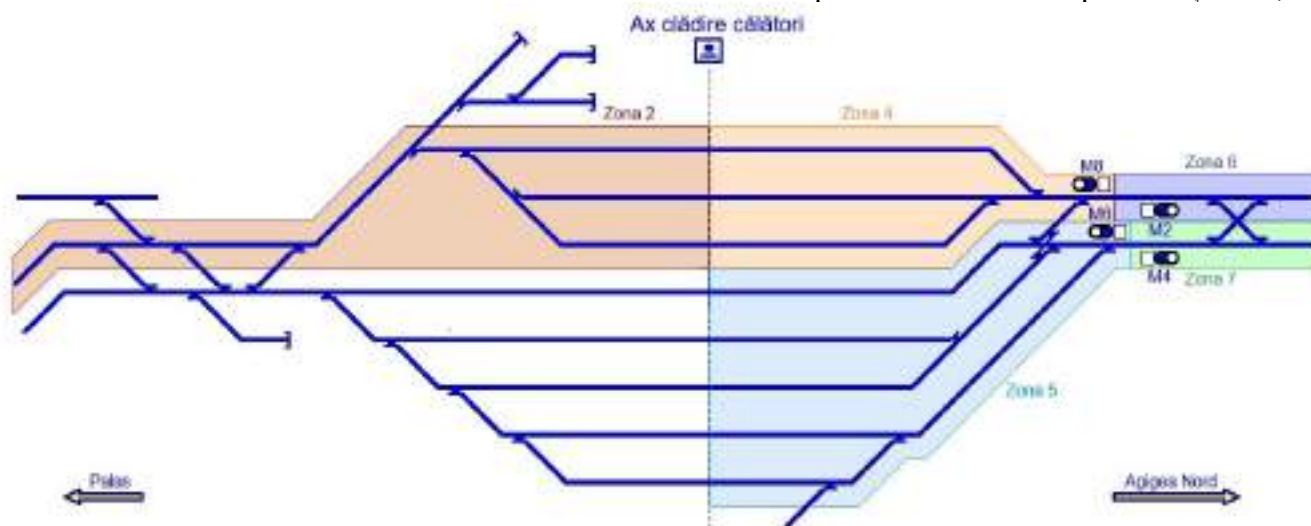
Figura nr.7 – zonele de manevră ale stației CFR Constanța

- operatorul de manevră (turn) aparținând SRTFC Constanța trebuia să solicite în scris către IDM dispozitor, manevrarea garniturii trenului de călători nr.1687 în vederea formării trenului nr.1688;
- în baza solicitării operatorului de manevră (turn), IDM dispozitor avea obligația de a dispune IDM exterior întocmirea în scris a planului de manevră;
- în cazul executării manevrei simultane în zonele alăturate 2 și 4 (așa cum a fost în acest caz) IDM dispozitor trebuia să avizeze conducătorii de manevră (prin plan de manevră) și pe mecanicii de locomotivă cu privire la faptul că se execută manevră simultană și că este interzisă depășirea acestor zone de manevră;
- executarea simultană a manevrei în două zone alăturate nu este permisă a se efectua pe aceeași linie;

- garnitura trenului nr.1687 trebuia regarată la linia nr.1 la ora 14:30, respectiv după expedierea trenului de călători nr.1586, care avea plecare la ora 14:20 de la linia nr.1.

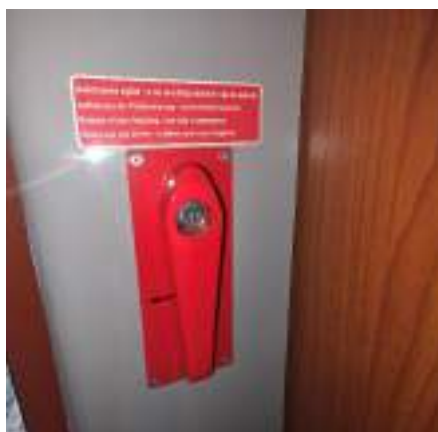
Foto nr.11 – dispozitiv de izolare a ușii

- să acționeze cu cheia pătrată dispozitivul de izolare a ușii de acces până la apariția unui semnal sonor continuu (Foto nr.11);

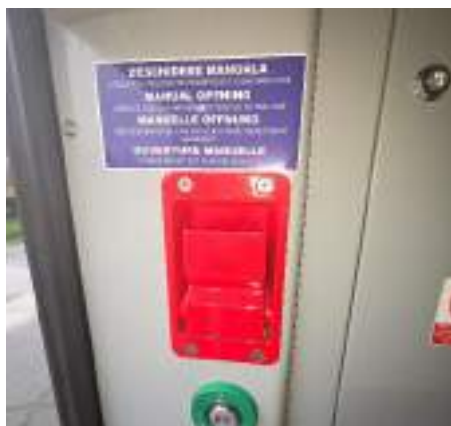
Foto nr.12 – dispozitiv de ieșire de urgență

- să acționeze prin tragere „clapeta roșie” a dispozitivului de urgență după care se împinge ușa de acces în direcția deschiderii (Foto nr.12);

- în această situație ușa rămâne deschisă pe timpul staționării iar la pornirea trenului, după viteze mai mari de 3-5 km/h, aceasta se vor închide, dar prin acționarea dispozitivului de urgență (se acționează prin tragere clapeta roșie), ușa se va deschide și va rămâne deschisă pe perioada deplasării trenului. În situația în care trenul se oprește și apoi se pune din nou în mișcare, ușa se va închide și trebuie acționat din nou dispozitivul de ieșire de urgență (clapeta roșie);
