## **RAPORT DE INVESTIGARE**

al accidentului feroviar produs la data de 21.05.2025, în jurul orei 18:50, pe raza de activitate a Sucursalei Regionale de Căi Ferate Craiova, în halta de mișcare Leu, prin deraierea de ambele osii ale primului boghiu, în sensul de mers, a vagonului nr.81536652446-1 aflat în compunerea trenului de marfă nr.66062 020

*Ediție finală*  
**31 martie 2026**

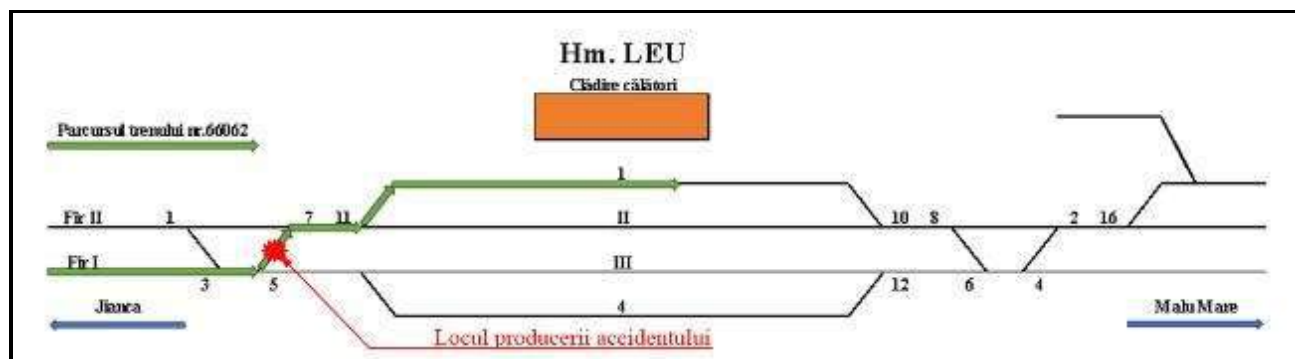
Figura nr.2- trasa trenului nr.66062 020 la intrare în hm. Leu.

Trenul a avut efectuat parcurs de intrare în halta de mișcare Leu la linia nr.1 abătută, cu trecere peste schimbătoarele nr.3, 5, 7 și 11.

În circulația trenului, pe diagonala 5-7, hm. Leu, în sensul de mers (Fig. nr.2), s-a produs slăbirea bandajului roții nr.8 de la vagonul nr.81536652446-1, rotirea și deplasarea acestuia pe membrană, pierderea inelului de fixare și, în final, escaladarea ciupercii șinei și deraierea vagonului. Deraierea osiei corespunzătoare roților 7-8 a antrenat apoi în deraiere și cealaltă osie a acestui boghiu (osia corespunzătoare roților 5-6).

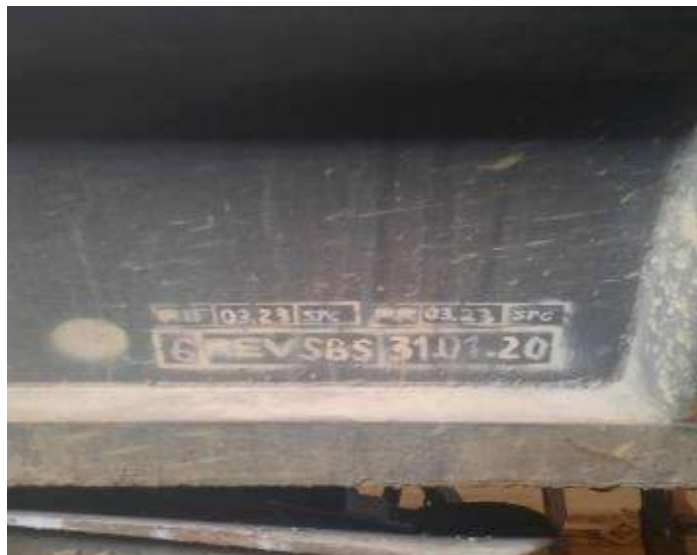
data efectuării ultimei reparații planificate (RP): 31.01.2020 (6), efectuată la operatorul economic identificat prin acronimul SBS (Secția Reparații Barboși) și reviziile intermediare (RRu și RIF) efectuate la data de 03.2023 la operatorul economic identificat prin acronimul SPC (Secția Reparații Palas) – (*Foto nr.2*);

*Foto nr.2 – cartuş de mentenanță al vagonului nr. 81536652446-1cu revizia periodică și reviziile intermediare (RP, RRu, RIF) ;*
