## RAPORT DE INVESTIGARE

privind accidentul feroviar produs în data de 24.07.2025, ora 04:10, pe raza de activitate a Sucursalei Regionale CF Timișoara, secția de circulație Ronaț Triaj Gr.D – Sânnicolau Mare, între haltele de mișcare Biled și Dudeștii Noi, la km 18+376, în circulația trenului de marfă nr.77050 (aparținând operatorului de transport feroviar Tim Rail Cargo SRL)

*Raport de investigare final  
27 mai 2026*

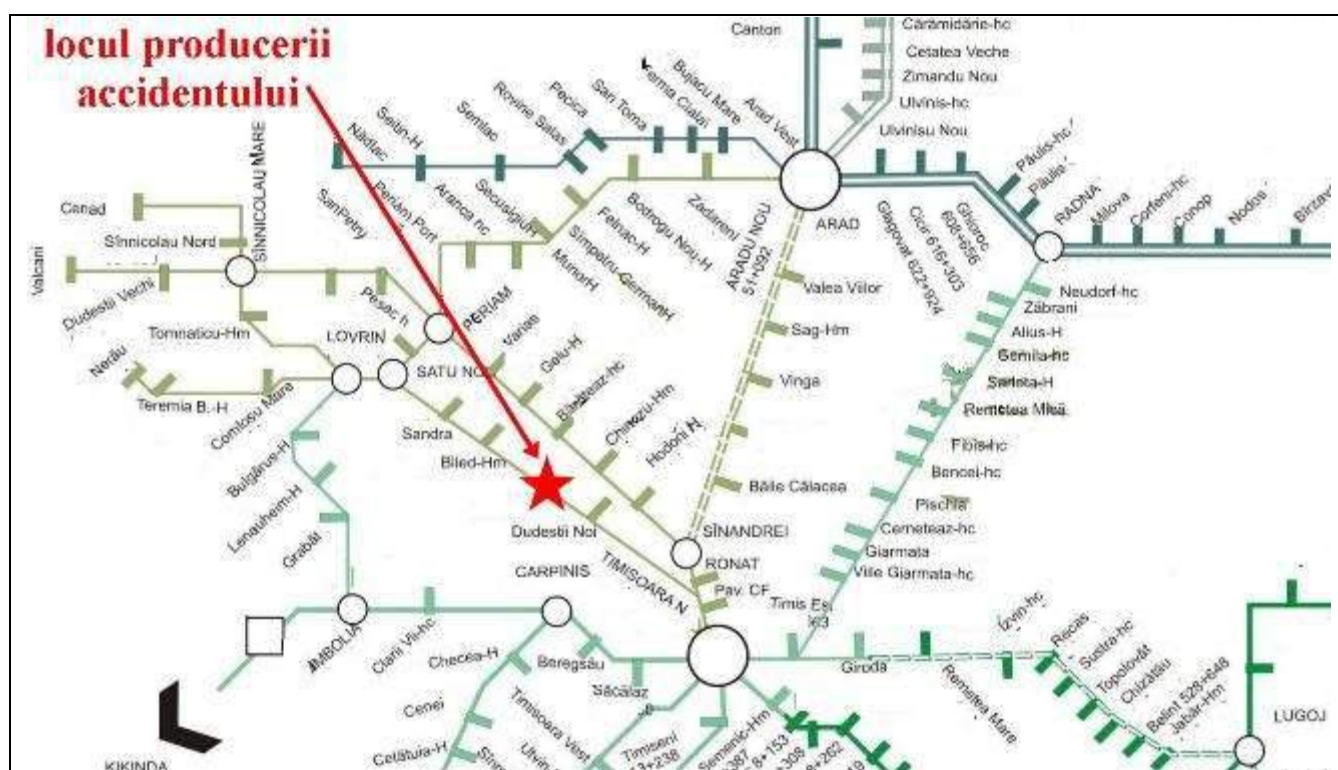
Figura nr.1 – Locul producerii deraierii

Locul producerii accidentului feroviar (*figura nr.1*) este situat pe raza de activitate a Sucursalei Regionale de Căi Ferate Timișoara, secția de circulație Ronaț Triaș Gr.D – Sânnicolau Mare (linie simplă neelectrificată), secție neinteroperabilă administrată de către CNCF „CFR” SA - Sucursala Regională de Căi Ferate Timișoara.

Prima urmă de deraiere, în sensul de mers al trenului, a fost produsă prin escaladarea flancului activ al șinei din partea dreaptă de către roata atacantă a primei osii a vagonului de marfă nr.33870660030-5. Aceasta a rulat pe suprafața superioară a ciupercii șinei o distanță de 200 mm după care a căzut în exteriorul căii. Concomitent cu căderea acestei roți în exteriorul căii s-a produs și căderea între firele căii a roții corespondente a aceleiași osii.

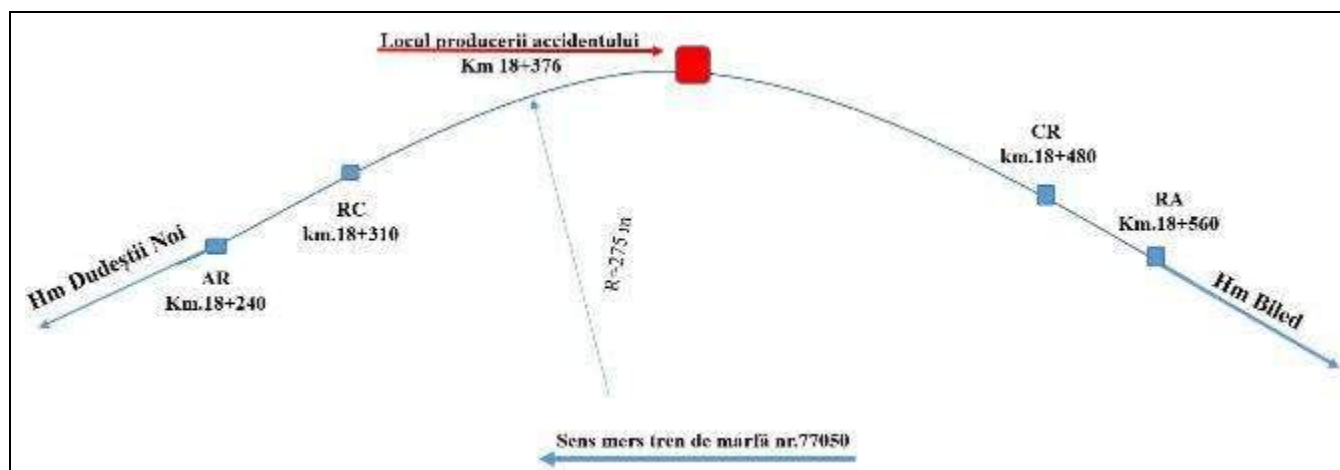
*Figura nr.2 - Reprezentarea schematică a curbei pe care s-a produs accidentul feroviar*

Accidentul feroviar s-a produs pe o porțiune de linie aflată pe zona circulară a curbei de la km 18+240 la km 18+560, curbă cu deviație stânga în sensul de mers al trenului de marfă și în sensul invers al kilometrajului (*figura nr.2*). Pe această zonă de curbă (între km 18+340 la km 18+395) s-au executat lucrări de întreținere și reparații a liniei CF în data de 23.07.2025, lucrări executate de către EUROPAN PROD SA.

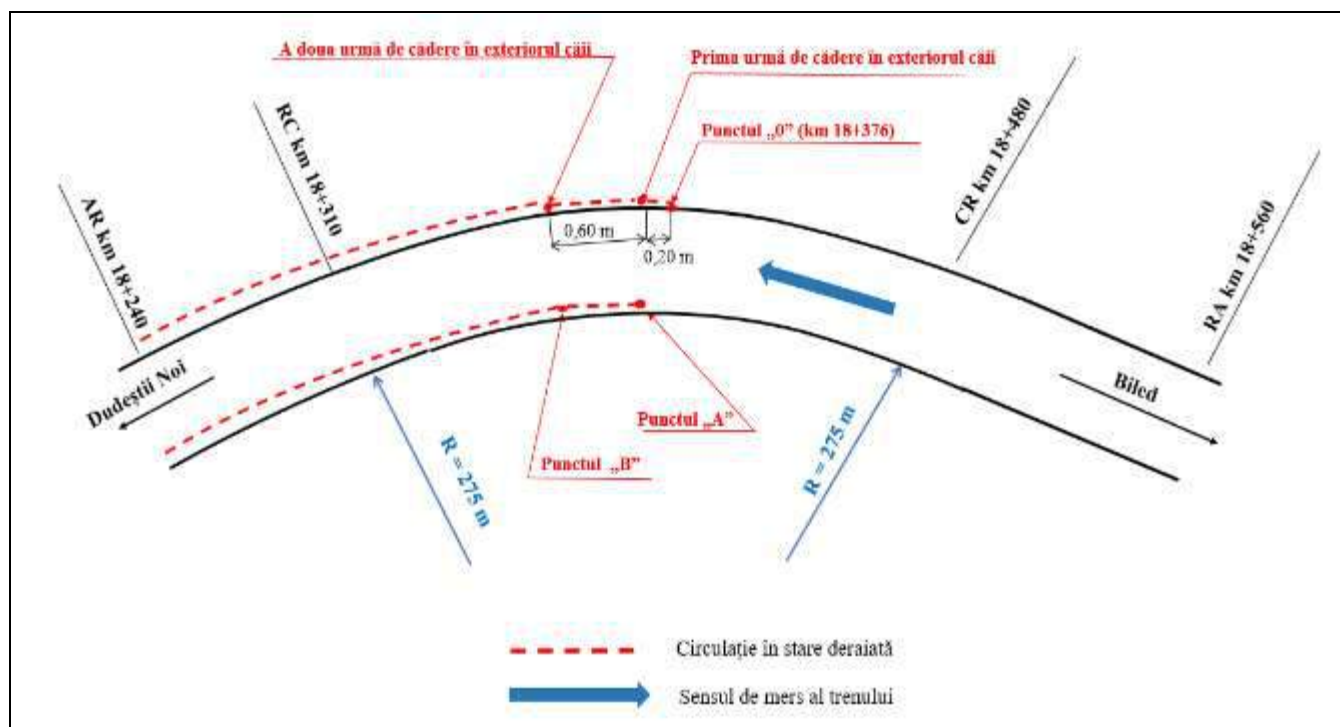
Figura nr.4 - Reprezentarea schematică a zonei pe care s-a produs accidentul feroviar

În zona producerii accidentului, proiecția în plan orizontal a traseului căii este curbă cu deviație stânga, în sensul de mers al trenului (sensul invers al creșterii kilometrajului).

Curba pe care s-a produs deraierea este compusă dintr-un arc de cerc cu rază constantă  $R = 275$  m, supraînălțare  $h_{ef} = 40$  mm,  $h_{existent} = 80$  mm, supralărgire  $s = 15$  mm, săgeata  $f = 182$  mm, care se racordează cu aliniamentele adiacente prin intermediul a două curbe de racordare ale căror lungimi sunt:  $L_1=70$  m și  $L_2=80$  m. Această curbă cu racordări are punctele caracteristice amplasate la următoarele poziții kilometrice: AR=18+240, RC=18+310, CR=18+480 și RA=18+560. Deraierea s-a produs la km 18+376, pe curba circulară – *figura nr.4*.

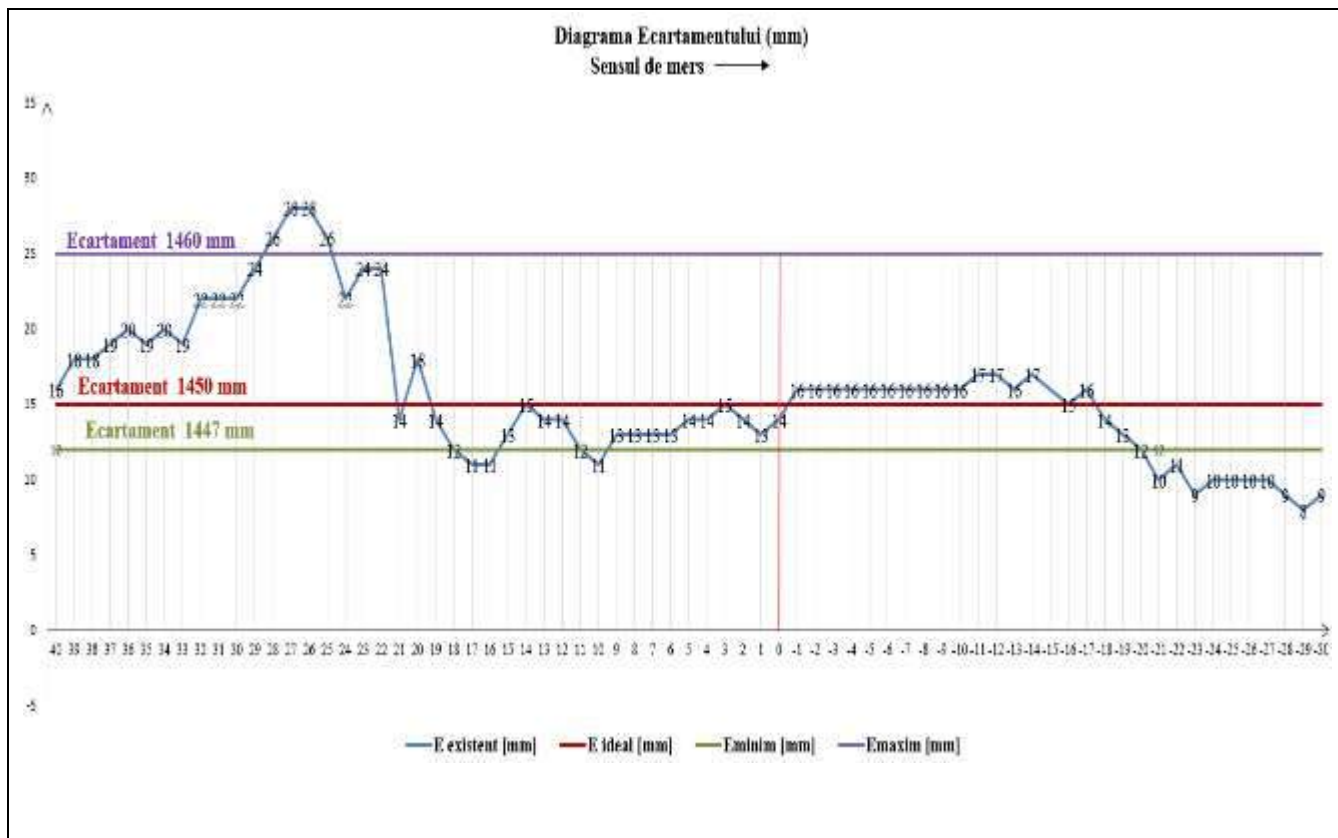
Figura nr.5 - Diagrama ecartamentului

În diagrama ecartamentului (*figura nr.5*) s-au reprezentat pe abscisă picheții marcați pe teren la echidistanța de 0,5 m, iar pe ordonată s-au reprezentat valorile măsurate cu tiparul de măsurat calea (exemplu: valoarea de 0 mm corespunde ecartamentului de 1435 mm).

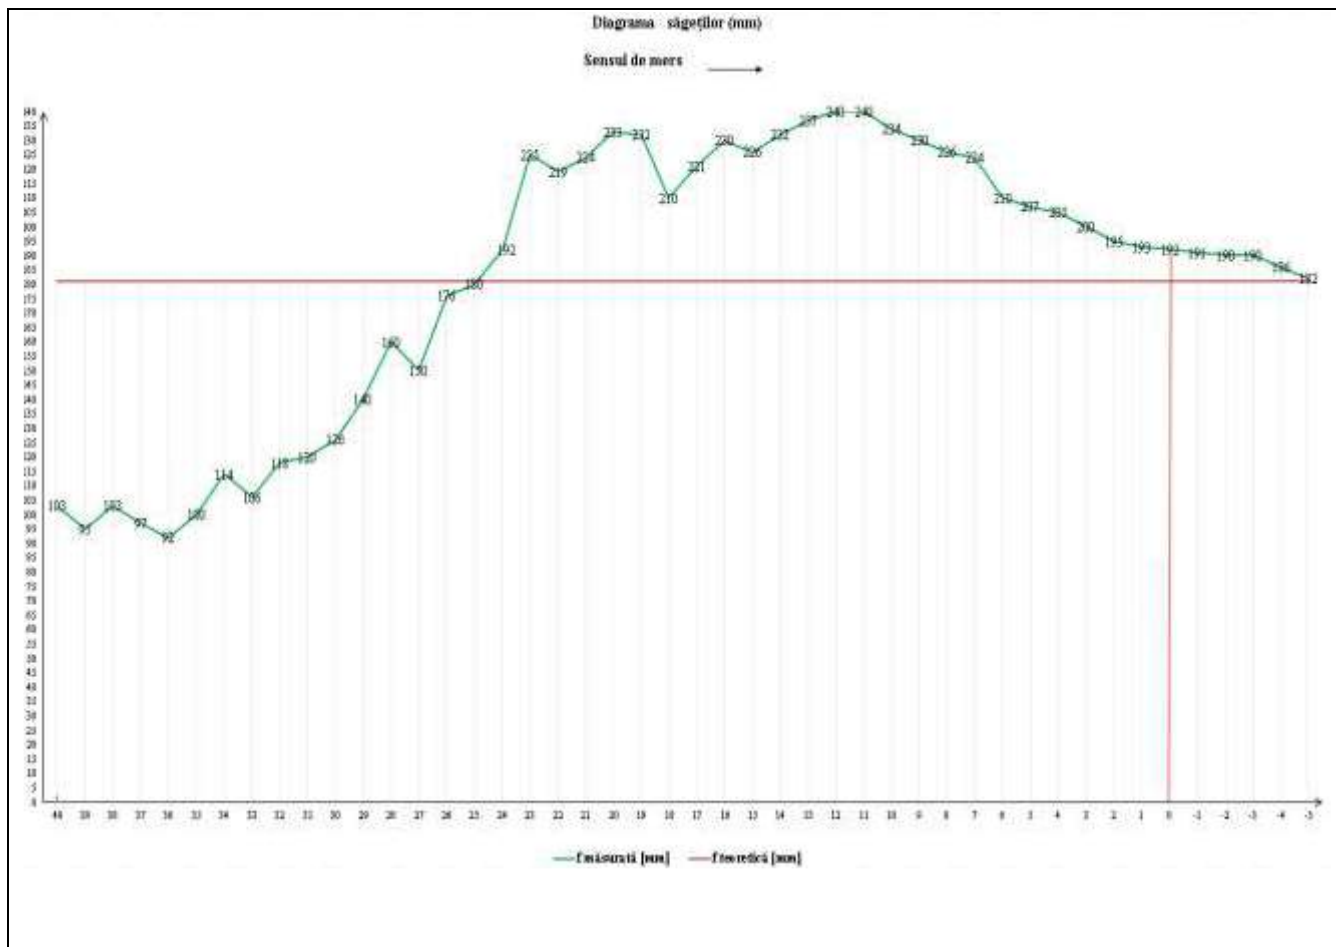
Figura nr.7 - Diagrama săgeților

Săgețile au fost măsurate pe porțiunea de curbă pichetată între punctele „40” și „-5” la mijlocul corzii de 20 m, din 0,50 m în 0,50 m.

Valorile săgeților sunt prezentate în *figura nr.7*.
