## RAPORT DE INVESTIGARE

privind accidentul feroviar produs la data de 25.07.2025, la ora 10:00, pe raza de activitate a Sucursalei Regionale CF Craiova, în halta de mișcare Sălcuța, în circulația trenului de marfă nr.60555 225, prin declanșarea unui incendiu la locomotiva DA1141

*Raport de investigare  
09 iulie 2026*

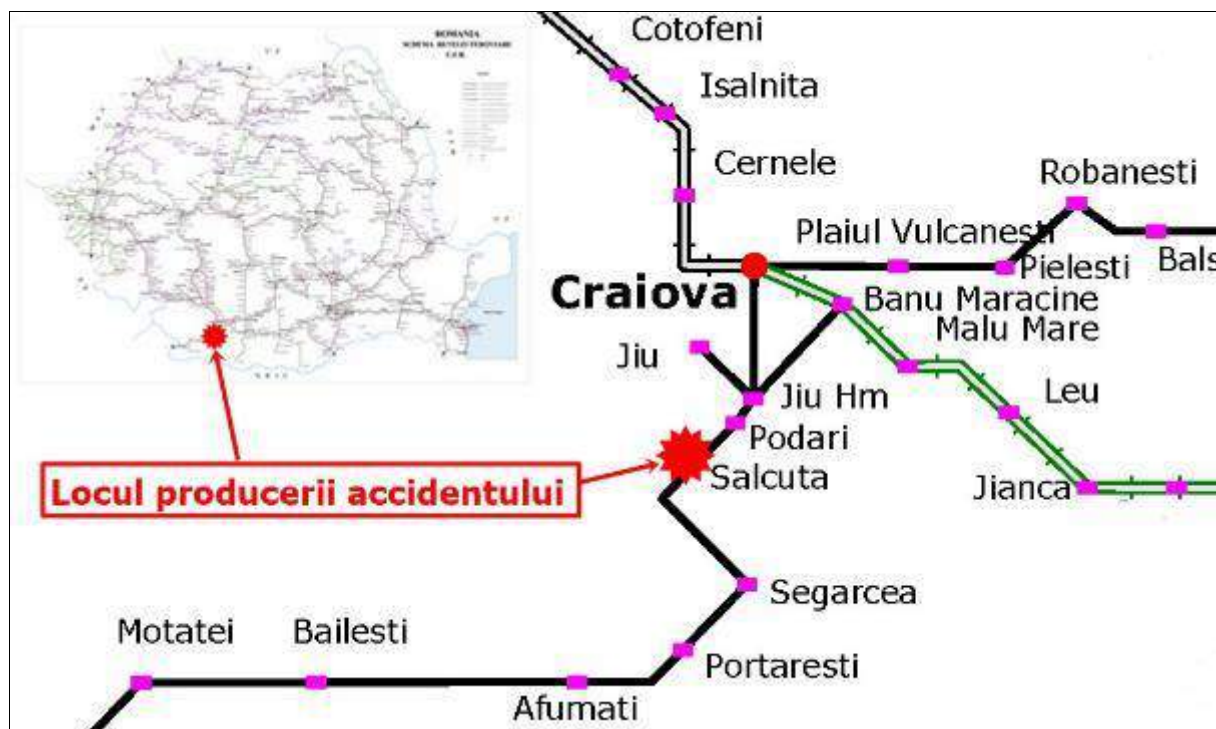
Figura nr.1 - Locul producerii accidentului

La data de 25.07.2025, ora 10:00, pe raza de activitate a Sucursalei Regionale CF Craiova, secția de circulație Craiova – Calafat (linie simplă neelectrificată), pe linia I directă din halta de mișcare (Hm) Sălcuța, în circulația trenului de marfă nr.60555 225 (aparținând operatorului de transport feroviar SNTFM „CFR Marfă” SA), s-a produs declanșarea unui incendiu la locomotiva DA 1141, care a asigurat remorcarea trenului.

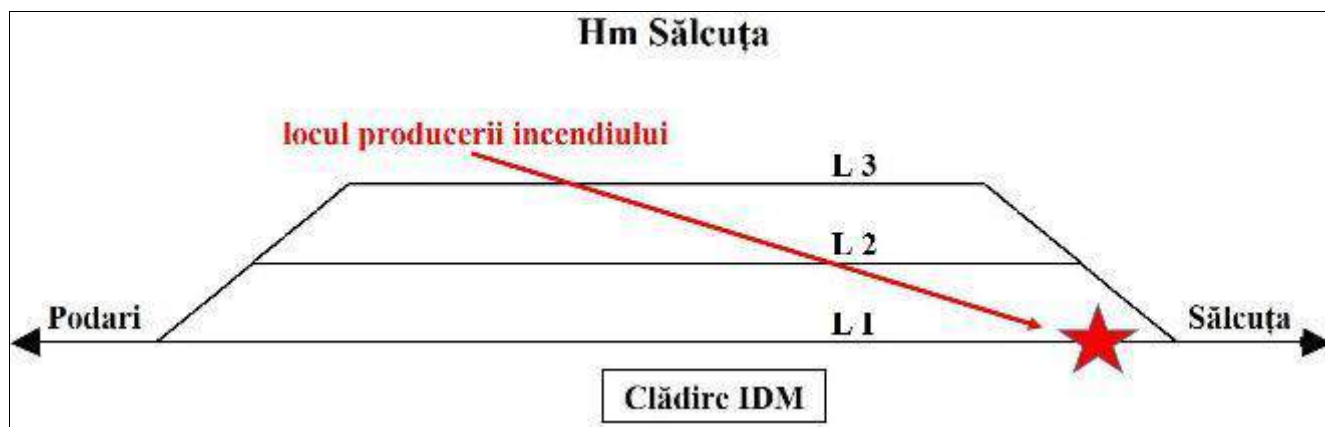
Figura nr.2 - Locul producerii accidentului în Hm Sălcuța.

Conform dispoziției RC nr.146, din data de 24.07.2025, ora 23:54, trenul de marfă nr.60555 225 a fost programat în circulație pe secția de circulație Craiova – Calafat (linie simplă neelectrificată) urmând să fie expedit din stația CFR Craiova, în data de 25.07.2025, la ora 04:00 cu destinație stația CFR Băilești. Personalul de locomotivă a efectuat operațiuni de manevră pentru formarea trenului și ulterior a fost efectuată proba completă de frână de către revizori tehnici de vagoane, probă la care trenul a corespuns. Trenul a plecat, cu întârziere, la ora 06.37 și a circulat fără oprire până la stația CFR Podari unde a staționat de la ora 07:05 până la ora 09:14, când a plecat spre Hm Sălcuța. De menționat că trenul a circulat, în condiții SC, până la intrare în Hm Sălcuța, unde personalul care conducea și deservea locomotiva DA 1141, a sesizat miros de fum și a observat apariția unei degajări de fum în sala mașinilor. La verificarea de către mecanicul ajutor în sala mașinilor acesta a observat o degajare mare de fum și declanșarea flăcării în zona cablajului de forță a motorului de tracțiune nr.3.

Ca urmare a acestei constatări mecanicul de locomotivă a luat măsuri de oprire a trenului, acesta oprindu-se înainte de marca de siguranță a liniei I directă, în apropierea cabinei nr.2. Personalul de conducere și deservire a trenului a încercat, fără a reuși, stingerea incendiului cu stingătoarele de incendiu din dotare (5 bucăți). Ca urmare, mecanicul ajutor a avizat declanșarea incendiului, inclusiv prin apel telefonic către Sistemul Național Unic pentru Apeluri de Urgență – 112.

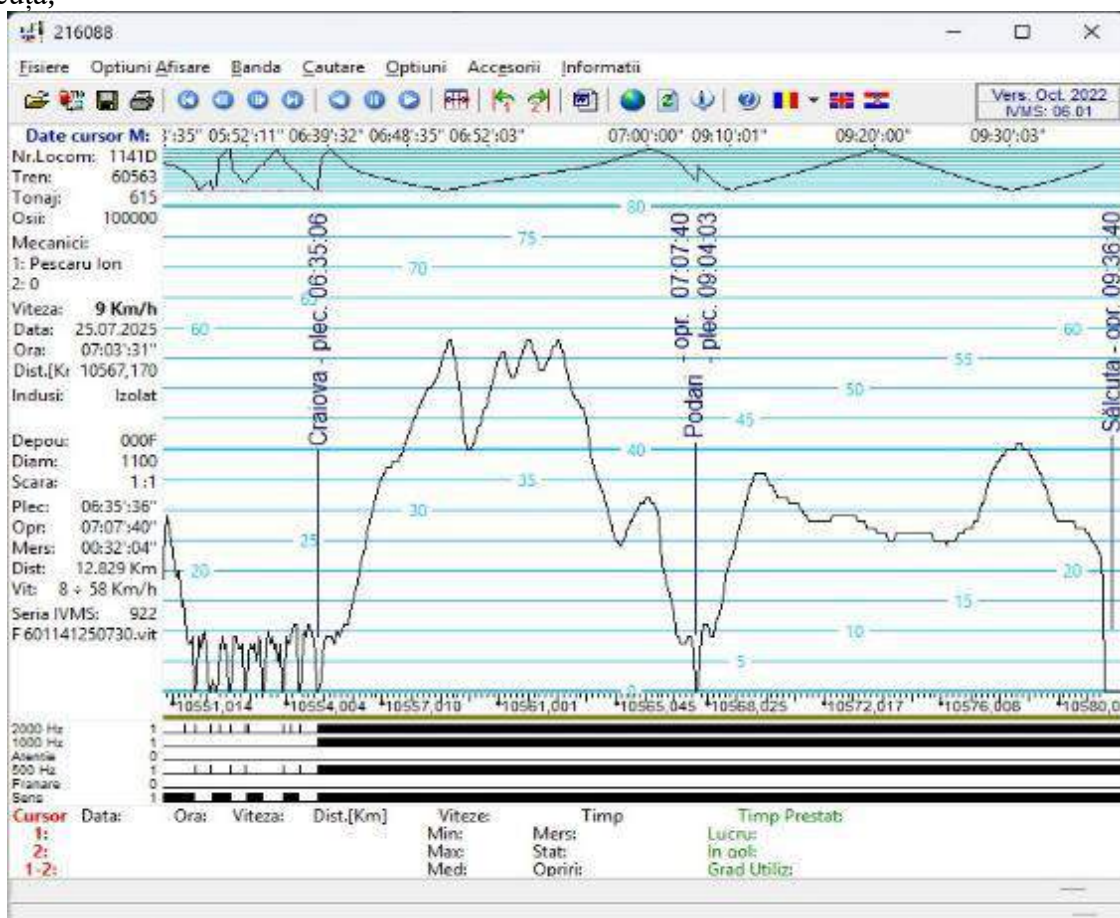
Figura nr.2 – Diagramă înregistrări IVMS

Conform raportului de citire și interpretare a înregistrărilor instalației IVMS din dotarea locomotivei DA1141 au rezultat următoarele informații:

- trenul nr.60555 025 a plecat din stația CFR Craiova la ora 06:35:06”;
- la ora 07:07:40” trenul nr.60555 025 a fost oprit în stația CFR Podari;
- la ora 09:04:03" trenul a plecat din stația CFR Podari și a circulat cu viteze de până la maxim 41 km/h într-un spațiu de 11024 m;
- a circulat, în continuare cu viteze cuprinse între 41și 28 km/h și a parcurs un spațiu de 1300 m;
- de la viteza de 28 km/h, a circulat cu viteze cuprinse între 28-27-25-24-23-17-0 km/h, într-un interval de 3 minute și 52 secunde, parcurgând o distanță de 1586 m și a oprit la ora 09:36:40", în stația CFR Sălcuța;
