## **RAPORT DE INVESTIGARE**

al accidentului feroviar produs la data de 25.07.2025, pe raza de activitate a Sucursalei Regionale CF București, în stația CFR București Triaj, Post 17, zona schimbătorului de cale nr.23, în circulația trenului de marfă nr.66558, prin deraierea primei osii, în sensul de mers, a locomotivei LEMA 082 de remorcare a trenului

*Raport de investigare  
20 iulie 2026*

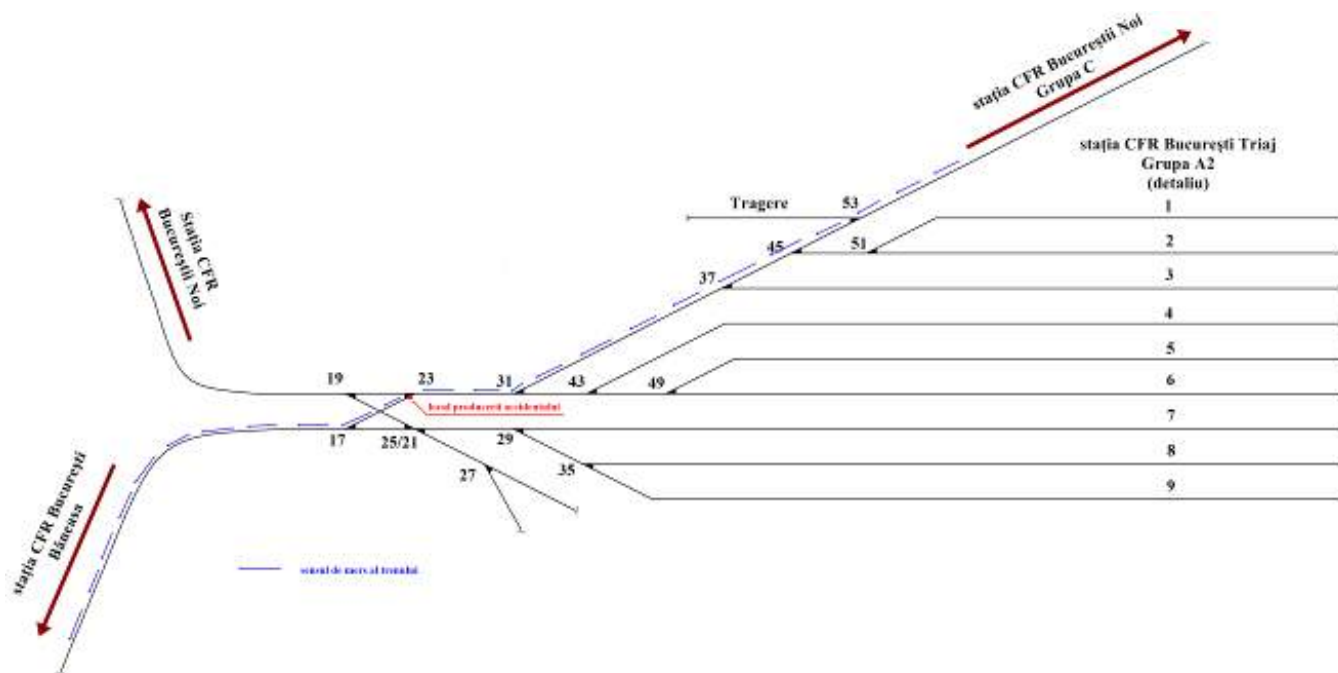
Figura nr.4 – Parcursul comandat al trenului

Accidentul feroviar s-a produs pe zona schimbătoarelor de cale din capătul X din stația București Triaj, Post 17, în parcursul asigurat peste schimbătorul de cale nr.23 (atacat de la vârful) – *Figura nr.4*.

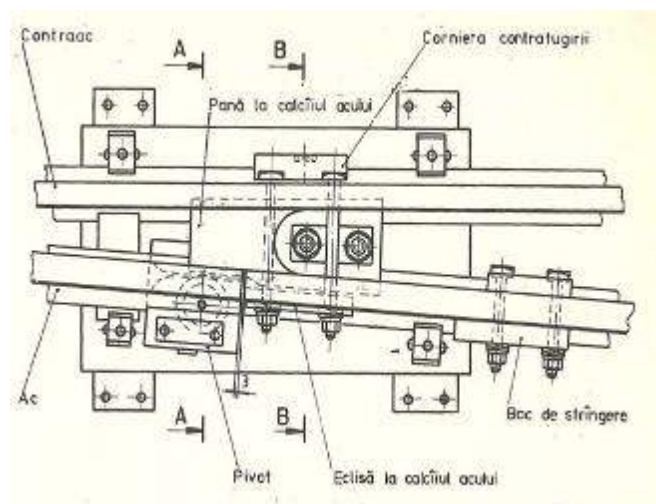
Foto nr.19

Față de părțile componente ale schimbătorului cu ace articulate prevăzute de APCAROM - *foto 19 ÷ 20*, la plăcile de rădăcină de la călcâiului schimbătorului de cale nr.23 lipseau șuruburile verticale de fixare a penelor dintre ace și contraace, bacurile de strângere și cornierele contra fugirii, acestea nu mai putând îndeplini rolul de rigidizare, fixare și împiedicarea deplasării a șinelor, la placa de rădăcină din partea dreaptă a schimbătorului, șurubul vertical slăbit de la cleștele cu nas - *foto 18*.
