RAPORT DE INVESTIGARE

al accidentului feroviar produs la data de 01.08.2025, în halta de mișcare
Agigea Ecluză, prin deraierea a trei vagoane din compunerea trenului de
marfă nr.57754 030, pe zona diagonalei dintre schimbătoarele de cale nr.7
și nr.9

*Raport Investigare
Ediție finală
26 iunie 2026*

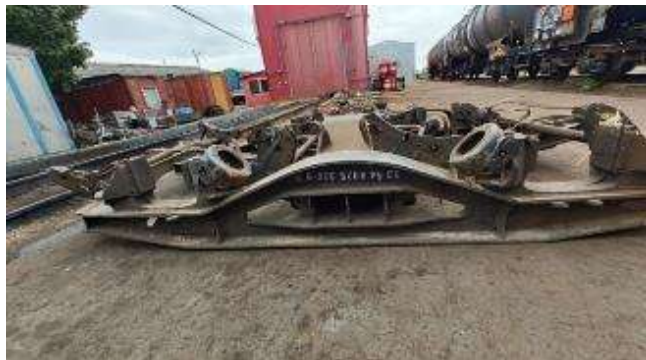
Foto nr.8 - Boghiul cu osiile 5L-5R și 6L-6R provenit de la vagonul nr.33544975900-0

Două boghiuri provenite de la vagonul nr.33544975883-8 (Foto nr.5 și 6), al 13-lea din compunerea trenului, deraiat de toate osiile celor 3 boghiuri și răsturnat pe partea dreaptă în sensul de deplasare, au fost încărcate pe un alt vagon, iar vagonul deraiat și răsturnat în cauză a fost echipat cu boghiuri purtătoare în vederea introducerii acestora în atelierul specializat pentru efectuarea verificărilor. Al 3-lea boghiu de la acest vagon, (boghiul cu osiile 3L-3R și 4L-4R), a echipat vagonul deraiat nr.33544975900-0 (Foto nr.7), al 14-lea din compunerea trenului, iar boghiul cu osiile 5L-5R și 6L-6R de la acest vagon a fost transportat cu auto în atelierul specializat pentru efectuarea verificărilor.

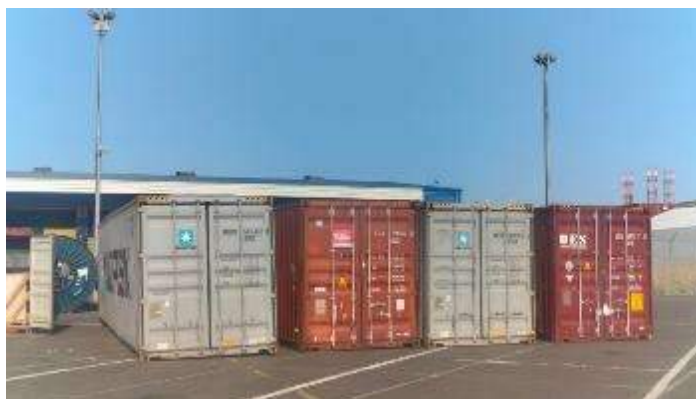
La data de 08.08.2025, în comisie formată din reprezentanții AGIFER și TransFeroviar Grup SA, a fost verificat modul în care a fost aranjată marfa încărcată în cele 4 containere (Foto nr.9) pe cel de-al 13-lea și al 14-lea vagon din compunerea trenului de marfă nr.57754030, vagoane deraiate, din care unul răsturnat.

Verificarea încărcăturii celor 4 containere a fost efectuată în incinta terminalului de containere DP World Constanța (CSCT). Containerele încărcate pe vagonul deraiat nr.33544975883-8 (al 13-lea vagon din compunerea trenului), aveau seriile MRSU 5134328 și TCLU 1591267, iar cele încărcate pe vagonul deraiat nr.33544975900-0 (al 14-lea vagon din compunerea trenului), aveau seriile MRSU 5939132 și UETU 6953172. Ușile de acces în containere erau închise, intacte și sigilate.

Foto nr.9 – Cele 4 containere încărcate pe cele 2 vagoane deraiate

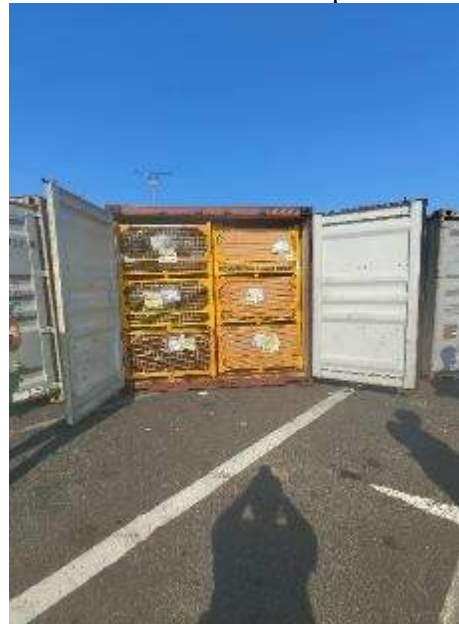
- containerul cu seria TCLU 1591267 era încărcat pe două rânduri pe toată lungimea containerului cu boxpaleți metalici (Foto nr.13), poziționați pe capetele containerului și paleți de lemn poziționați în mijlocul containerului (aceștia conțineau cutii de carton cu piese auto). Containerul prezenta o deformare a peretelui din partea dreaptă, la mijloc (Foto nr.12). Containerul a fost descărcat complet.

Foto nr.13 - Boxpaleți cu marfă

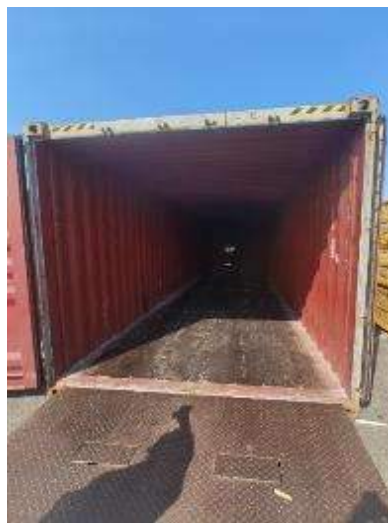
- containerul cu seria MRSU 5939132 era încărcat pe două rânduri pe toată lungimea containerului cu boxpaleți metalici poziționați pe capetele containerului și paleți de lemn poziționați la mijlocul containerului (aceștia conțineau cutii de carton cu piese auto) (Foto nr.14). Containerul a fost descărcat complet. (Foto nr.15). A fost verificat modul în care a fost încărcată și aranjată marfa transportată pe suprafața containerului nefiind constatate nereguli în acest sens. În urma însumării greutăților înscrise pe cutiile cu piese auto de pe rândul de paleți din partea stângă a containerului a reieșit o greutate de 9092,96 kg, iar de pe rândul din partea dreaptă o greutate de 9521,2 kg. Împreună cu tara containerului de 3720 kg

Foto nr.15 - Container descărcat
