AGENȚIA DE INVESTIGARE FERROVIARĂ ROMÂNĂ - AGIFER

## **RAPORT DE INVESTIGARE**

al accidentului feroviar produs la data de 04.08.2025, pe raza de activitate a Sucursalei Regionale CF București, în stația CFR București Triaj, Post 17, zona schimbătorului de cale nr.23, în circulația trenului de marfă nr.56538 004, prin deraierea primei osii, în sensul de mers, a locomotivei LEMA 031 de remorcare a trenului

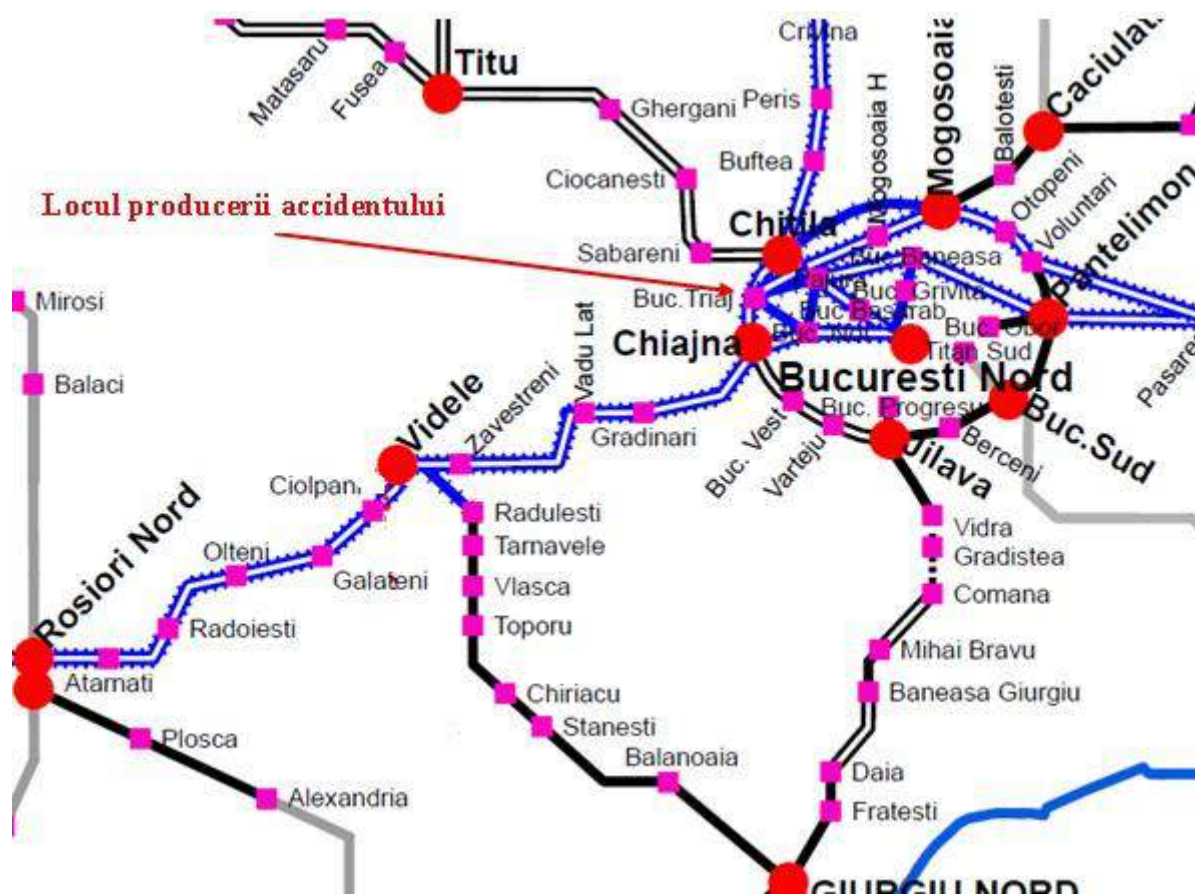
Figura nr.1.

La ora 15:37, în stația CFR București Triaj, Post 17, – *figura nr.1*, pe parcursul asigurat spre stația CFR București Băneasa, când trenul se afla în cuprinsul schimbătorului de cale nr.23 manevrat în poziția „pe abatere” și care a fost atacat pe la vârf, în zona șinelor de legătură, s-a produs deraierea locomotivei de remorcare **LEMA 031** de osia nr.1 (prima în sensul de mers).

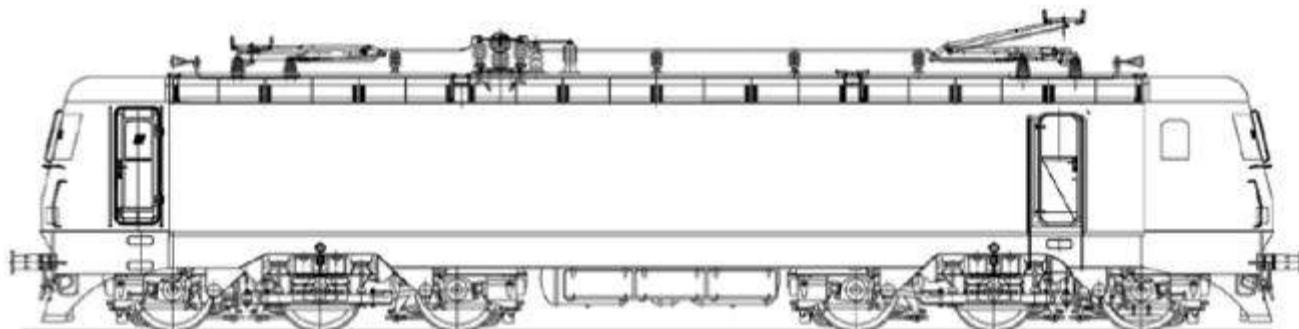
*Figura nr.3 – schița locomotivei LEMA 031*

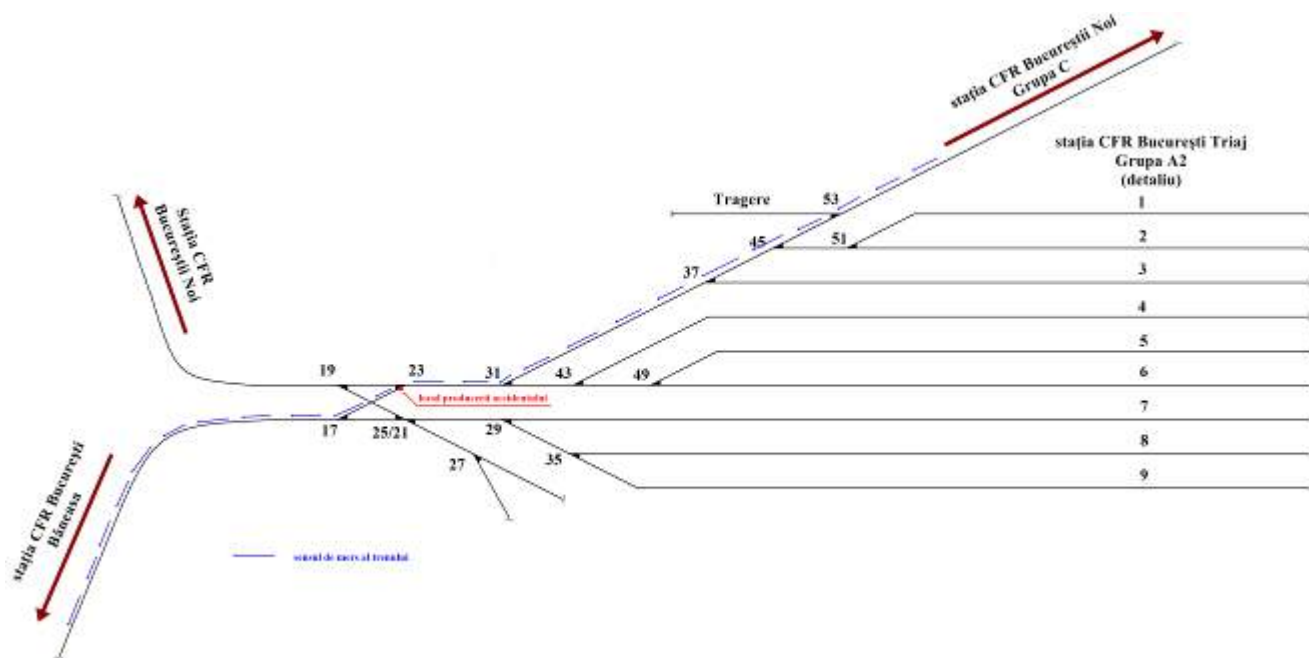
Accidentul feroviar s-a produs pe zona schimbătoarelor de cale din capătul X din stația București Triaj, Post 17, în parcursul asigurat peste schimbătorul de cale nr.23 (atacat de la vârful) – *Figura nr.4.*

*Figura nr.4 – Parcursul comandat al trenului*

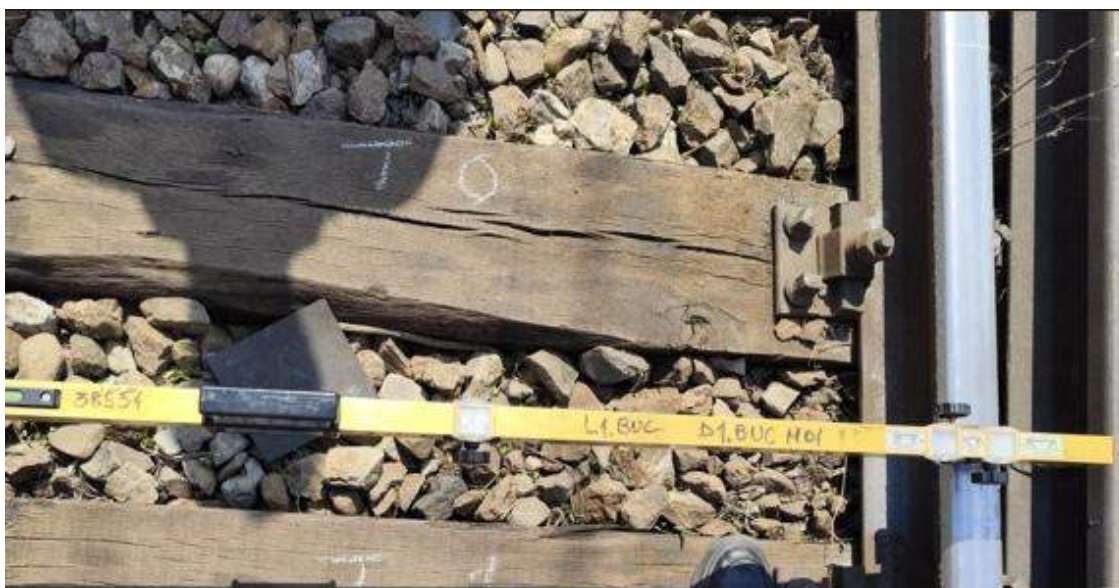
În toate punctele de reper marcate, au fost efectuate măsurători, în regim static, la ecartament și nivel cu tiparul de măsurat calea. Măsurătorile au fost efectuate cu tiparul de măsurat calea aflat în dotarea Districtului de linii nr.1 București Noi – foto 4.

*Foto nr.4 – Tiparul folosit la măsurarea liniei*

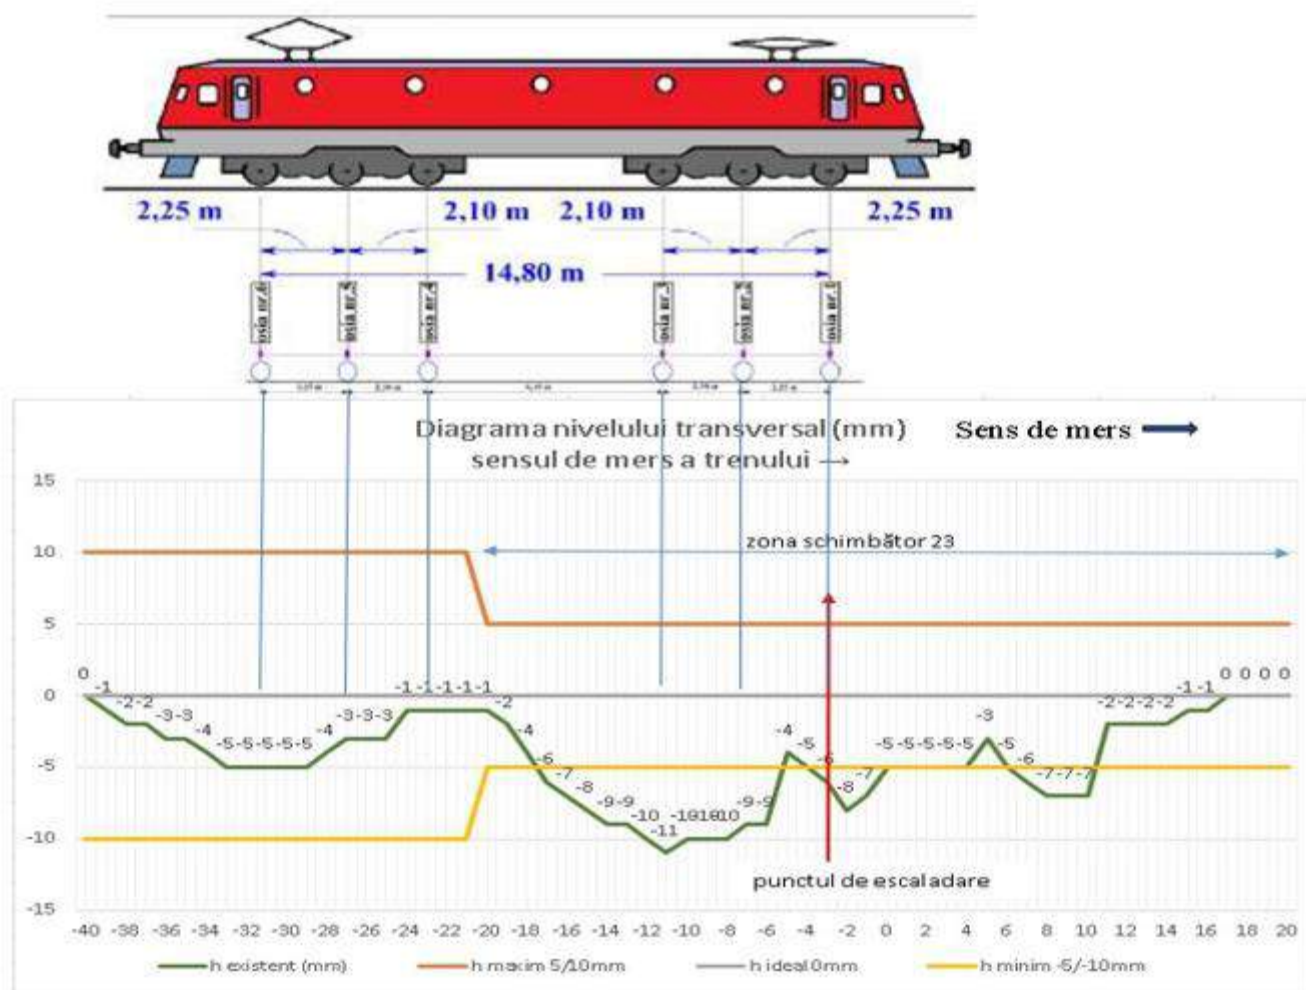
Diagrama nr.2 – Diagrama nivelului transversal

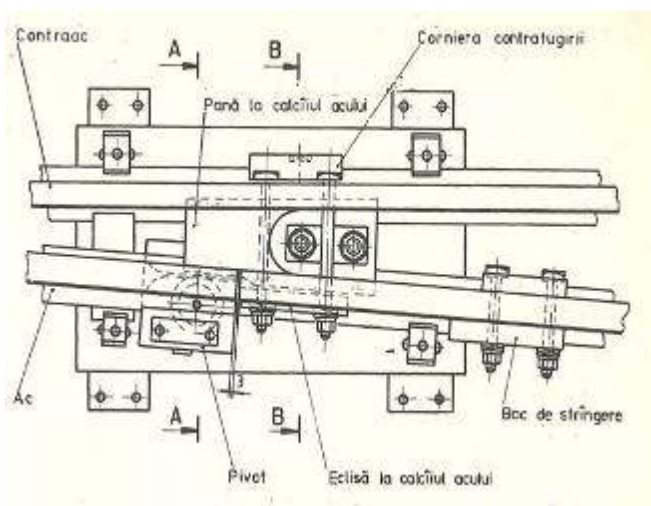
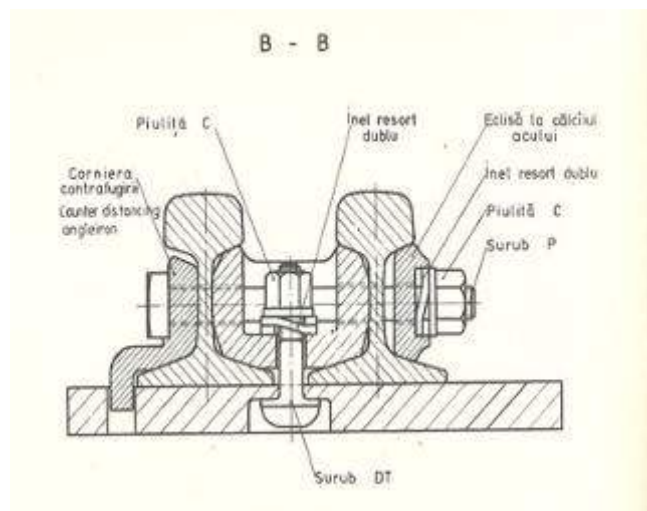
Față de părțile componente ale schimbătorului cu ace articulate prevăzute de APCAROM - foto 15 ÷ 16, la plăcile de rădăcină de la călcâiului schimbătorului de cale nr.23 lipseau șuruburile verticale de fixare a penelor dintre ace și contraace, bacurile de strângere și cornierele contra fugirii, acestea nu mai putând îndeplini rolul de rigidizare, fixare și împiedicarea deplasării șinelor, la placa de rădăcină din partea dreaptă a schimbătorului, șurubul vertical slăbit de la cleștele cu nas - foto 12.
