## AVIZ

## **RAPORT DE INVESTIGARE**

al accidentului feroviar produs la data de 19.08.2025, pe raza de activitate a Sucursalei Regionale CF Craiova, în stația Craiova, pe zona schimbătorului de cale nr.88, la expedierea de la linia nr.17 a trenului de marfă nr.67010 018 (aparținând operatorului de transport feroviar SC TIM RAIL CARGO SRL), în direcția Cernele, prin deraierea a două vagoane, în sensul de mers, al 8-lea din compunerea trenului de primele 3 osii și al 9-lea din compunerea trenului de prima osie

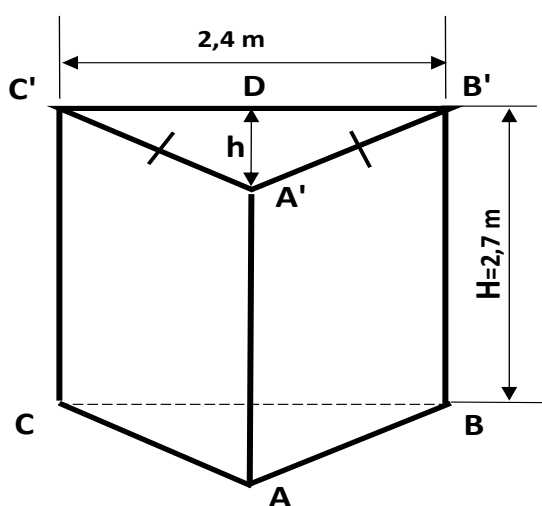
Figura nr.5 - Schiță spațiu gol încărcătură

La data de 21.08.2025, cu ocazia cântăririi vagoanelor, s-au efectuat măsurători la suprafețele determinante ale spațiului gol la încărcătură, cu valorile prezentate în Figura nr.5 care au fost utilizate la calculele ulterioare.

Pentru efectuarea calculului s-a apreciat că suprafața determinată de spațiul gol la încărcătură este de forma unei prisme triunghiulare, pentru aflarea volumului acesteia, s-au efectuat următoarele calcule:

Analizând forma geometrică pentru spațiul gol la încărcătura (*figura nr.5*), calculul raportului de sarcină pe roțile aceleiași osii nu este necesar deoarece încărcătura era distribuită simetric față de axa longitudinală a vagonului.
