## RAPORT DE INVESTIGARE

privind accidentul feroviar produs la data de 08.09.2025 în linie curentă,  
între halta de mișcare Leorda și stația CFR Botoșani în circulația trenului de călători  
nr.5578 008, prin declanșarea unui incendiu la locomotiva DHC 190 de remorcarea a trenului

*Raport de investigare final  
02 septembrie 2026*

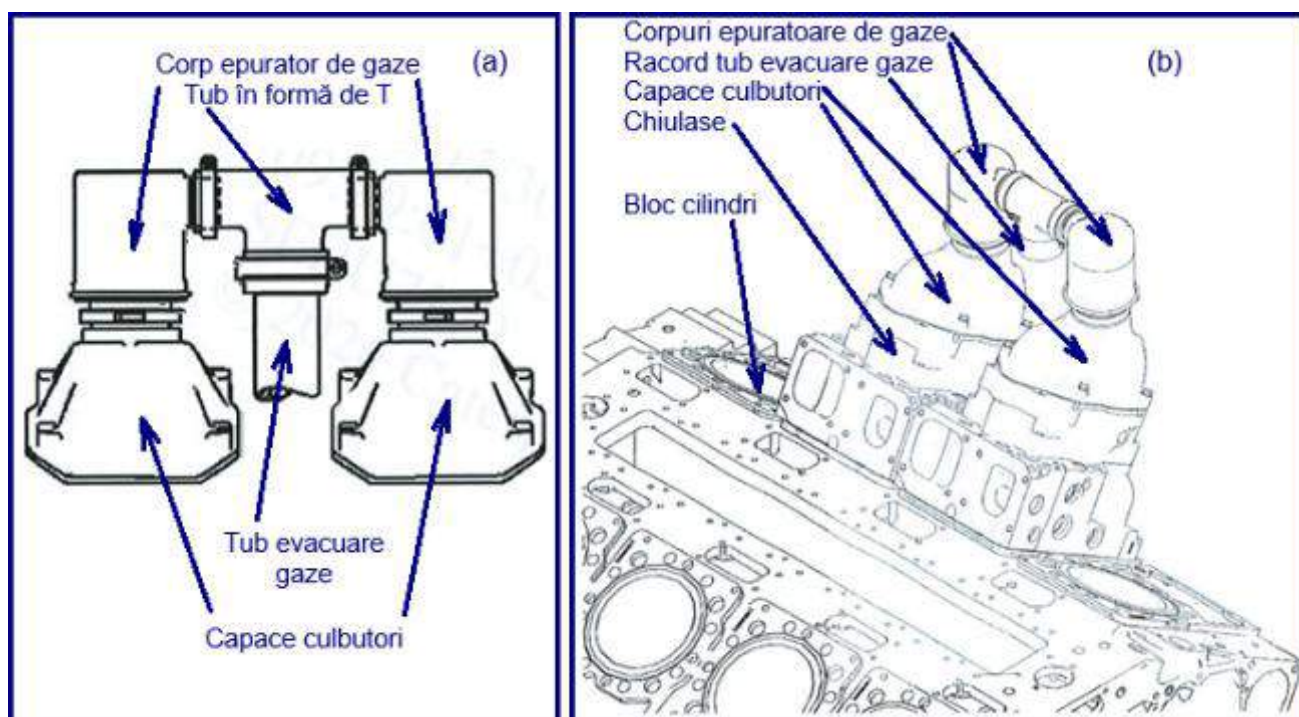
Figura nr.3 – Schița ansamblului epuratoarelor de gaze (a) și montarea acestora pe motor (b)

În interiorul epuratorului de gaze:

- viteza gazelor scade;
- particulele de ulei sunt reținute pe suprafețele sârmei împletite;
- picăturile de ulei se separă și se întorc gravitațional în motor;
- gazele epurate sunt evacuate prin tubul de aerisire (evacuare) către atmosferă;

- Colmatarea epuratoarelor, conduce la creșterea presiunii în carter, apariția scurgerilor de ulei, deteriorarea simeringurilor de etanșare ale arborelui cotit;
- Colmatarea sau obturarea accidentală a tubulaturii de aerisire a gazelor ce are consecințe similare.

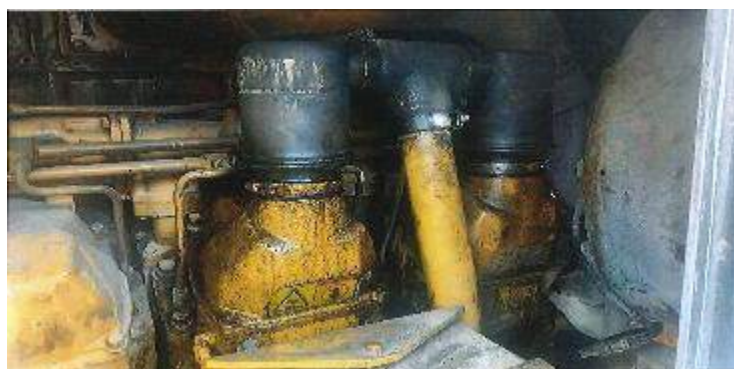
Foto nr.2 – Ansamblului epuratoarelor de gaze montat pe motorul Caterpillar 3508 B

Epuratorul de gaze al motorului Caterpillar 3508 B este un element de ventilație a carterului și separare a vaporilor de ulei. Apariția unor urme reduse de ulei la tubulatura de aerisire este posibilă în exploatare normală, însă scurgerile importante indică de regulă uzură motorului sau defectarea sistemului de ventilație. Autoaprinderea amestecului aer-ulei în epurator este foarte puțin probabilă, în timp ce fenomenul de ceață de ulei este teoretic posibil.
