## **RAPORT DE INVESTIGARE**

al accidentului feroviar produs la data de 06.11.2025, în jurul orei 15:10, pe raza de activitate a Sucursalei Regionale de Căi Ferate Craiova, în linie curentă, între stația CFR Roșiori Nord și halta de mișcare Balaci, la km 167+178, prin deraierea primului boghiu, în sensul de mers, al vagonului de marfă nr.33559338005-8, aflat al 10-lea în compunerea trenului de marfă nr.68424

*Raport de investigare final  
20 octombrie 2026*

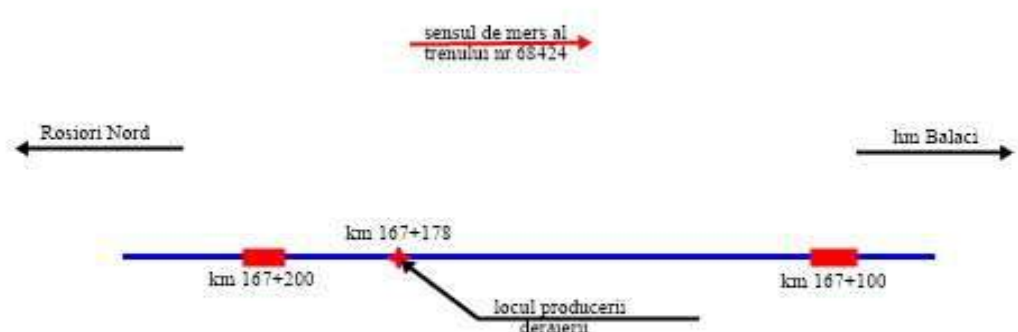
Figura nr.2: schița producerii accidentului

După plecarea trenului din stația CFR Roșiori Nord la ora 13:42, cu instalațiile INDUSI/DSV izolate anterior, pe o porțiune de linie în aliniament, la intrarea în halta de mișcare Balaci, mecanicul locomotivei a simțit un șoc în corpul trenului și a sesizat scăderea bruscă a presiunii în conducta generală de aer, concomitent producându-se frânarea de urgență a trenului. După oprirea acestuia, ca urmare a verificărilor efectuate de către șeful de tren, s-a constatat că vagonul nr.33559338005-8, al 10-lea din compunere, era deraiat de primul boghiu în sensul de mers (Foto nr.1) și semiacuplările flexibile de aer de 5 atm, dintre cel de-al 9-lea vagon și al 10-lea, erau decuplate. Ulterior mecanicul de locomotivă a comunicat prin stația RTF impieगतului de mișcare din Hm Balaci evenimentul produs.

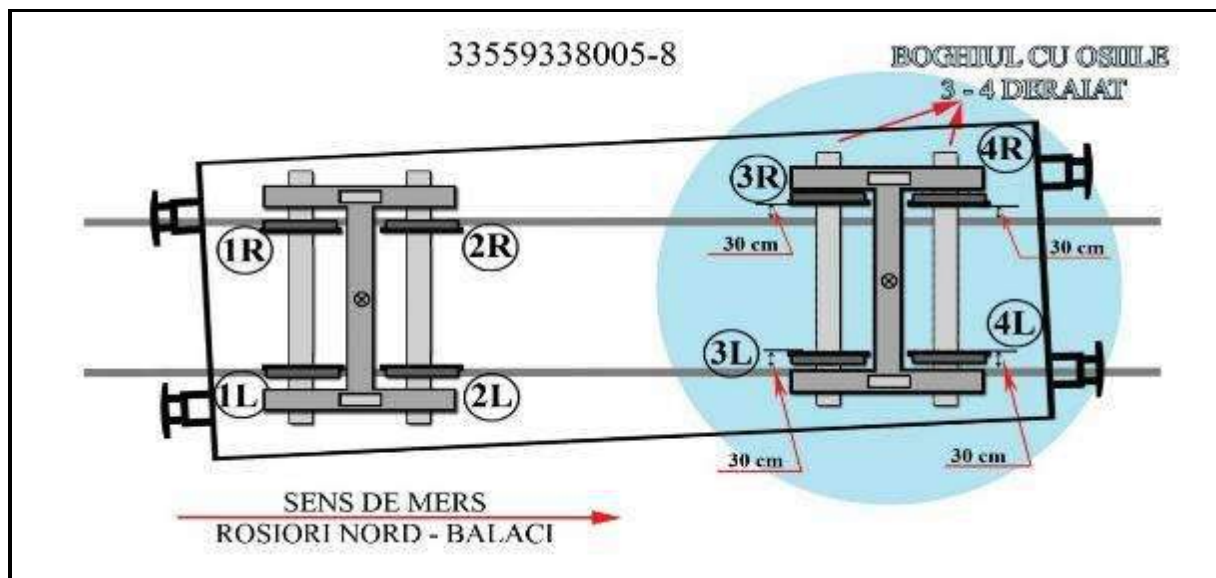
Figura nr.3: Schița osiilor vagonului cu boghiul nr.II deraiat de osiile nr.3 și 4

Prima urmă de deraiere, în sensul de mers al trenului, a fost identificată pe firul din partea stângă a căii, în sensul de mers al trenului, la km 167+178, produsă prin escaladarea flancului activ al ciupercii șinei de către roata nr.4R din partea stângă a primei osii de la boghiul deraiat, osia conducătoare a vagonului nr.33559338005-8, urmată de căderea acesteia în exteriorul căii. Concomitent, în același plan transversal, roata din partea dreaptă nr.4L, corespondentă a primei osii, a părăsit flancul activ al șinei

din partea dreaptă și a căzut în interiorul căii. Ulterior, prima osie deraiată a antrenat în deraiere și osia nr.2 a boghiului nr.II, primul în sensul de mers. (Fig.nr.3).

Distanța parcursă, în stare deraiată de osiile nr.4 și nr.3 ale vagonului a fost de aproximativ 53,00 m, după care trenul s-a oprit în urma măsurilor de frânare luate de către mecanic.

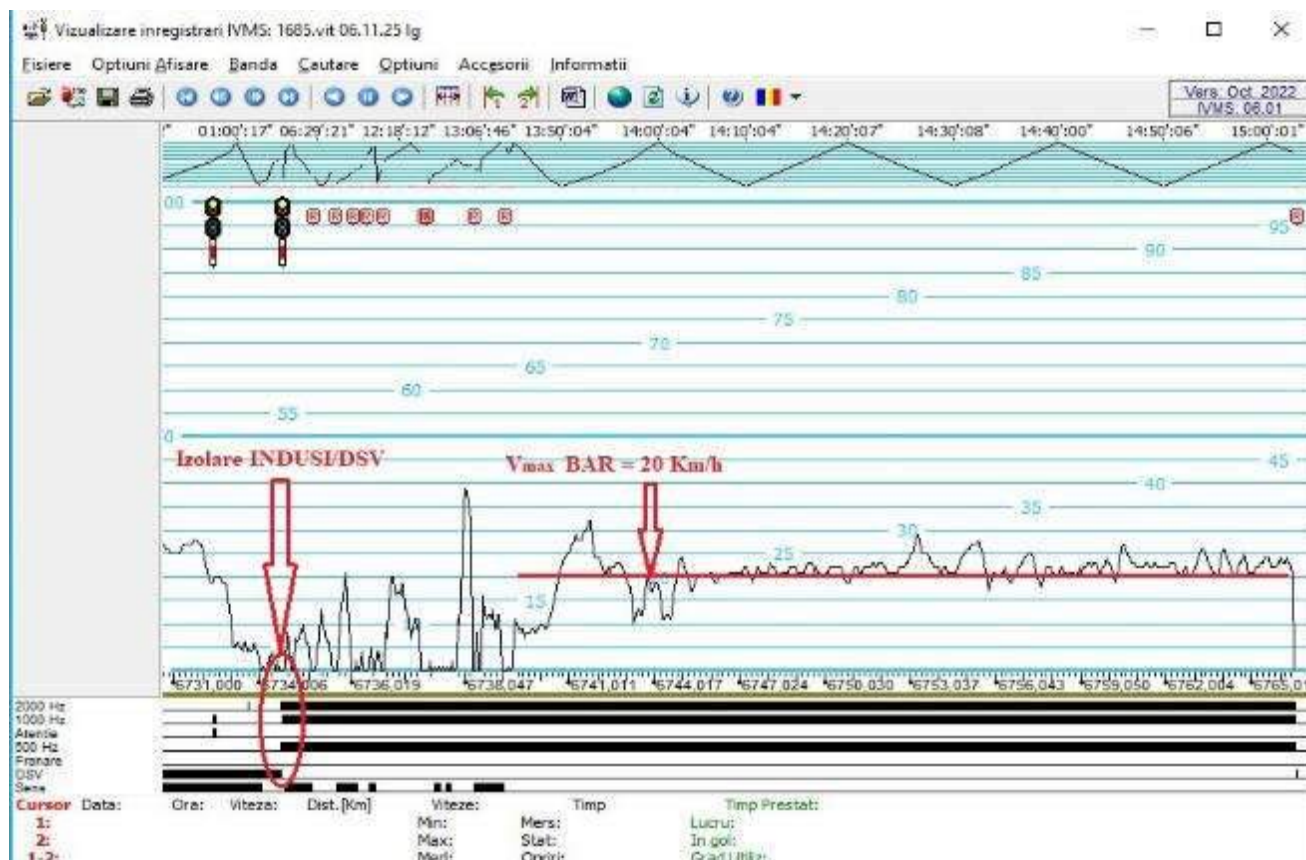
Figura nr.5 - Diagrama IVMS la locomotivei DA 1685

- cu viteze cuprinse între 21÷25 km/h între aproximativ km 168+080/167+375.
- după parcurgerea unei distanțe de aproximativ 26,157 km de la plecarea din stația CFR Roșiori Nord, trenul a circulat cu viteza de 24 km/h la ora 15:01':48", după care a început să scadă lent până la viteza de 22 km/h pe o distanță de 153 m, moment în care locomotiva a trecut prin dreptul km 167+178;

- în continuare, viteza trenului a scăzut brusc de la 22 km/h la 0 km/h pe o distanță de aproximativ 78 m, iar locomotiva trenului s-a oprit la ora 15:02':32" la km 167+113.

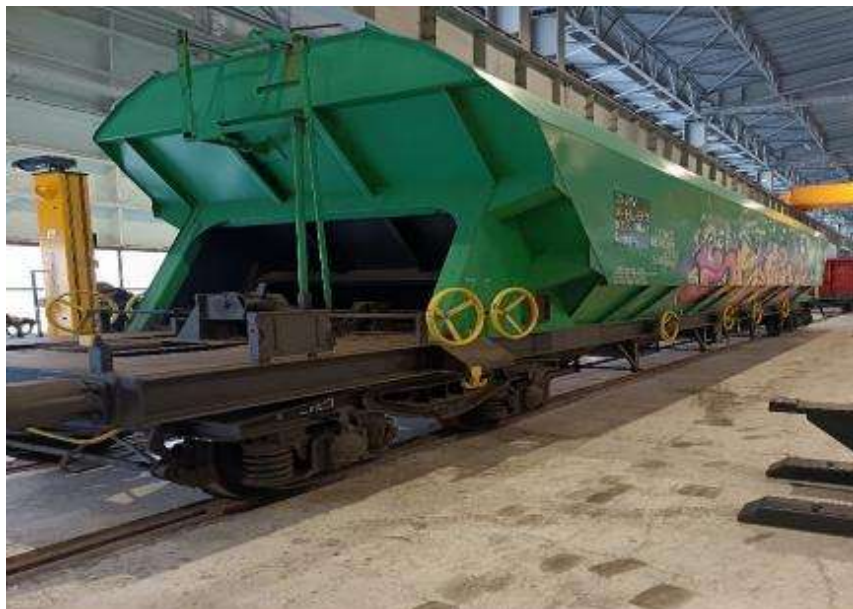
Vagonul nr.33559338005-8 (vagonul care a deraiat) – foto nr.3 este un vagon seria Uagpps, destinat transportului de cereale, aparținând HU-European Fleet Management. Vagonul este dotat cu frână automata, tip Ch-GP.

*Foto nr.3 – vagonul implicat în accident*

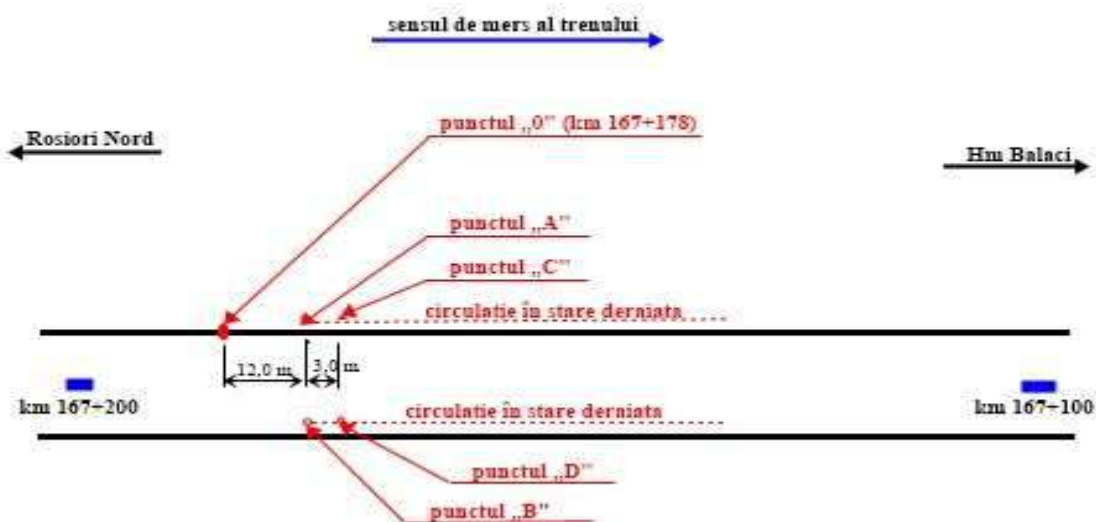
Figura nr.8: Reprezentarea schematică a zonei pe care s-a produs accidentul feroviar

În timpul circulației trenului de marfă nr.68424, între stațiile CFR Costești și Miroși, pe o porțiune de linie în aliniament cu restricție de viteză de 20 km/h, la km 167+178, s-a produs escaladarea flancului activ al șinei din partea stângă, în sensul de mers al trenului, de către roata din partea stângă - 4R - a primei osii, aferente boghiului nr.II, a vagonului nr.33559338005-8, aflat al 10-lea în compunerea trenului. Acest punct a fost marcat pe teren ca punctul „0” (foto nr.6).

De la punctul „0”, s-a constatat o urmă de rulare a buzei bandajului pe suprafața superioară a ciupercii șinei din partea stângă în sensul de mers al trenului, pe o lungime de 12,00 m după care a căzut de pe suprafața de rulare în exteriorul căii, punct marcat pe teren ca punctul „A” (foto nr.7). Concomitent, în același plan transversal cu punctul „A”, roata din partea dreaptă - 4L, corespundență a primei osii, a părăsit flancul activ al șinei din partea dreaptă și a căzut în interiorul căii, punct marcat pe teren ca punctul „B” (foto nr.8). Ulterior, prima osie deraiată a antrenat în deraiere și osia nr.2 a boghiului nr.II.

La o distanță de aproximativ 3,00 m de punctul „A”, pe firul din partea stângă în sensul de mers al trenului, s-a constatat urma de cădere a roții din partea stângă - 3R - a osiei nr.2 aferente boghiului deraiat, acest punct a fost marcat pe teren ca punctul „C” (foto nr.9). Concomitent, în același plan transversal cu punctul „C”, roata din partea dreaptă - 3L, corespundență a osiei nr.2, a părăsit flancul activ al șinei din partea dreaptă și a căzut în interiorul căii, punct marcat pe teren ca punctul „D” (foto nr.10).

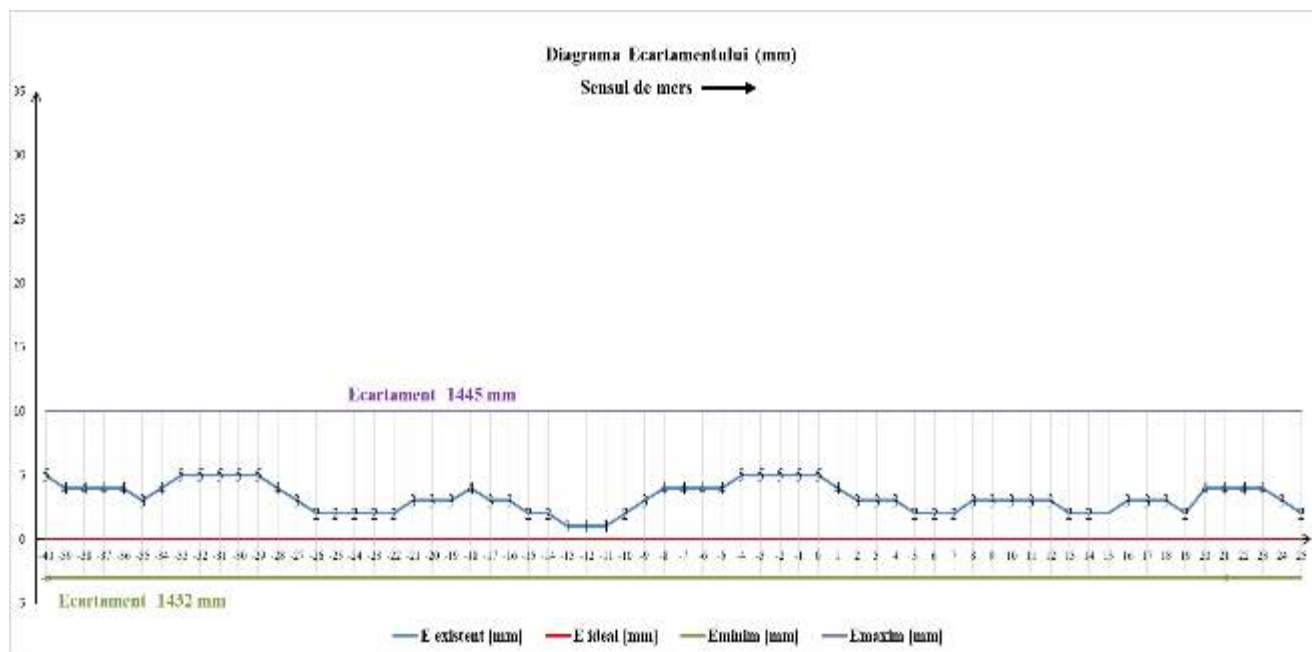
Figura nr.9 - Diagrama ecartamentului

Valorile ecartamentului și nivelului transversal, măsurate în regim static, sunt prezentate sub formă de diagrame – *figurile nr.9 și nr.10*.

În diagrama ecartamentului s-au reprezentat pe abscisă picheții marcați pe teren la echidistanța de 0,5 m, iar pe ordonată s-au reprezentat valorile măsurate cu tiparul de măsurat calea (exemplu: valoarea de 0 mm corespunde ecartamentului de 1435 mm).

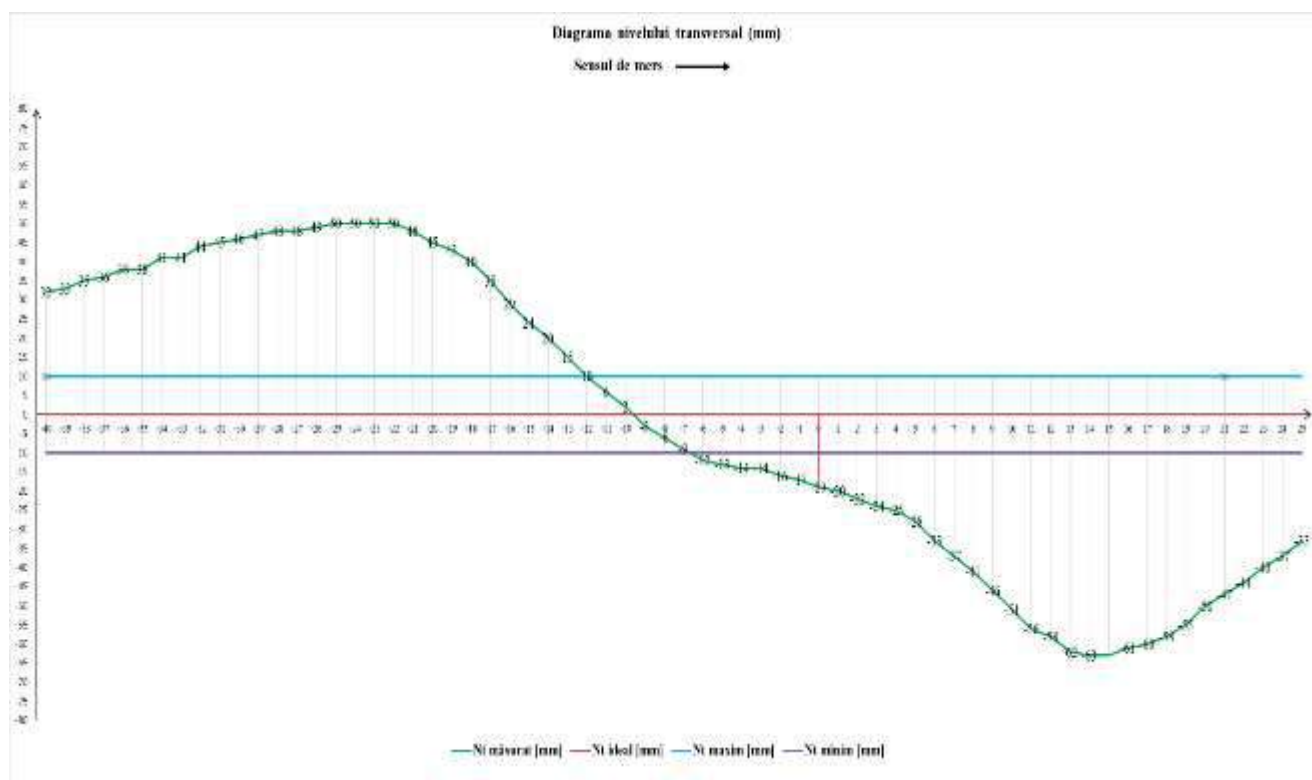
Figura nr.10 - Diagrama nivelului transversal

Torsionarea căii este un defect local și reprezintă diferența de nivel transversal între cele două fire ale căii măsurate în două puncte consecutive raportat la baza longitudinală de măsurare a torsionării căii (2,5 m). Pentru viteze de circulație mai mici de 30 km/h valoarea maximă a torsionării căii este de 12,50 mm, cu înclinarea rampei defectului de 1:200, prevăzută la art.7.A., pct.4 din *Instrucția de norme și toleranțe pentru construcția și întreținerea căii - Linii cu ecartament normal, nr.314/1989*.

**Până la punctul de producere al deraierii**, în sensul de mers al trenului, de la punctul de reper „-40” înspre punctul de reper „0”, în cuprinsul a 13 zone măsurate la o distanță de 2,5 m între două puncte consecutive, înclinările rampelor defectelor au fost mai mari decât valoarea maximă admisă (1:200) pentru circulația trenurilor.

Astfel, între punctele de reper „-22”÷„-17” și „-10”÷„-5” valoarea torsionării căii a fost de 15 mm, având înclinarea rampei defectului de 1:170, între punctele de reper „-10”÷„-5” valoarea torsionării căii a fost de 16 mm, având înclinarea rampei defectului de 1:166, între punctele de reper „-11”÷„-6” valoarea torsionării căii a fost de 18 mm, având înclinarea rampei defectului de 1:139, între punctele de reper „-21”÷„-16” și „-12”÷„-7” valoarea torsionării căii a fost de 19 mm, având înclinarea rampei defectului de 1:131, între punctele de reper „-20”÷„-15” și „-13”÷„-8” valoarea torsionării căii a fost de 21 mm, având înclinarea rampei defectului de 1:120, între punctele de reper „-15”÷„-10” valoarea torsionării căii a fost de 22 mm, având înclinarea rampei defectului de 1:115, între punctele de reper „-19”÷„-14”, „-16”÷„-11” și „-14”÷„-9” **valoarea torsionării căii a fost de 23 mm**, având înclinarea rampei defectului de 1:109 iar între punctele de reper „-18”÷„-13” și „-17”÷„-12” **valoarea torsionării căii a fost de 25 mm**, având înclinarea rampei defectului de 1:100.

**După punctul de producere al deraierii**, în sensul de mers al trenului, între punctele de reper „0” ÷ „25” sau constatat 15 zone măsurate la o distanță de 2,5 m între două puncte consecutive unde înclinările rampelor defectelor au fost mai mari decât valoarea maximă admisă (1:200) pentru circulația trenurilor.

Astfel, între punctele de reper „1”÷„6” și „15”÷„20” valoarea torsionării căii a fost de 13 mm, având înclinarea rampei defectului de 1:192, între punctele de reper „16”÷„21” valoarea torsionării căii a fost de 14 mm, având înclinarea rampei defectului de 1:170, între punctele de reper „2”÷„7” valoarea torsionării căii a fost de 15 mm, având înclinarea rampei defectului de 1:166, între punctele de reper „17”÷„22” valoarea torsionării căii a fost de 16 mm, având înclinarea rampei defectului de 1:156, între punctele de reper „3”÷„8”, „9”÷„14” și „20”÷„25” valoarea torsionării căii a fost de 17 mm, având înclinarea rampei defectului de 1:147, între punctele de reper „18”÷„23” și „19”÷„24” valoarea torsionării căii a fost de 18 mm, având înclinarea rampei defectului de 1:139, între punctele de reper „4”÷„9”, „7”÷„12” și „8”÷„13” **valoarea torsionării căii a fost de 21 mm**, având înclinarea rampei defectului de 1:120 iar între punctele de reper „5”÷„10” și „6”÷„11” **valoarea torsionării căii a fost de 23 mm**, având înclinarea rampei defectului de 1:109.

- a fost depășită valoarea maximă admisă a torsionării căii de 12,5 mm pentru viteze de circulație cuprinse între  $10 < V \leq 30$  km/h, cu înclinarea rampei defectului de 1:200, în sensul de mers al trenului, de la punctul de reper „-40” înspre punctul de reper „0”, în cuprinsul a 13 zone măsurate la o distanță de 2,5 m între două puncte consecutive, cu valori maxime între punctele de reper „-19”÷„-14”, „-16”÷„-11” și „-14”÷„-9”, unde valoarea torsionării căii a fost de **23 mm**, având înclinarea rampei defectului de 1:109 iar între punctele de reper „-18”÷„-13” și „-17”÷„-12” valoarea torsionării căii a fost de **25 mm**, având înclinarea rampei defectului de 1:100; după punctul de producere al deraierii, în sensul de mers al trenului, între punctele de reper „0” ÷ „25” sau constatat 15 zone măsurate la o distanță de 2,5 m între două puncte

consecutive unde înclinările rampelor defectelor au fost mai mari decât valoarea maximă admisă (1:200) pentru circulația trenurilor, cu valori maxime între punctele de reper „4”÷„9”, „7”÷„12” și „8”÷„13” unde valoarea torsionării căii a fost de **21 mm**, având înclinarea rampei defectului de 1:120 iar între punctele de reper „5”÷„10” și „6”÷„11” valoarea torsionării căii a fost de **23 mm**, având înclinarea rampei defectului de 1:109, contrar prevederilor art.7, pct.A.4. din *Instrucția de norme și toleranțe pentru construcția și întreținerea căii pentru - Linii cu ecartament normal nr.314/1989*;
