RAPORT DE INVESTIGARE

privind accidentul feroviar produs la data de 01.01.2018, pe secția de circulație Beclean pe Someș - Dej Călători, în stația CFR Dej Triaj, pe linia directă 1C, în circulația trenului de călători Regio nr.4111, prin deraierea vagonului nr.50532055008-8, al treilea de la siguranță, de ambele osii ale celui de-al doilea boghiu în sensul de mers.

Raport de investigare ediție finală
19 decembrie 2018

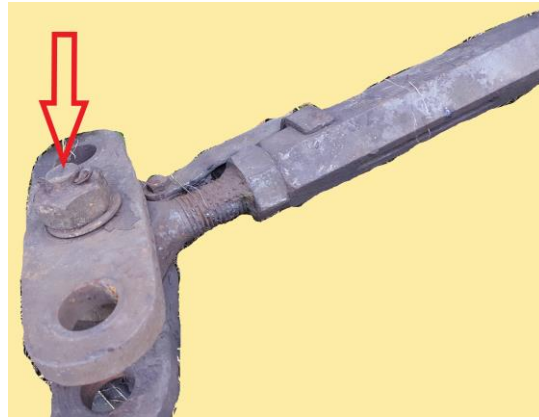
În stare normală de funcționare, bara de frână este fixată cu un bolț, o șaibă, o piuliță și un șplint cu rol de siguranță împotriva autodesfacerii piuliței – Imaginile 10 și 11.

Imaginea 10 – bolt, șplint, piuliță și șaibă montate la capul barei de frână (reconstituire)

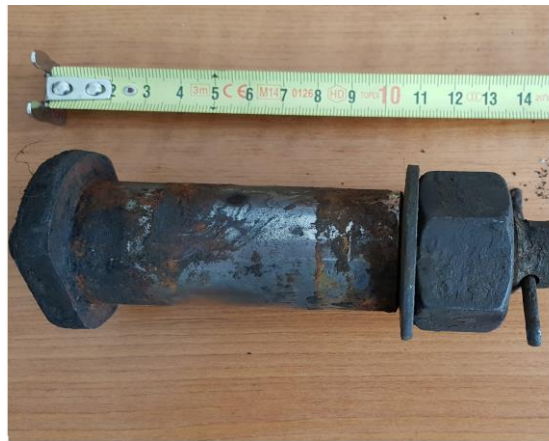
Imaginea 11 – ansamblu bolt, șplint, piuliță și șaibă de la capul barei de frână (reconstituire)
