RAPORT DE INVESTIGARE

privind incidentul feroviar produs la data de 15.01.2018, ora 05:05, în stația CFR Suceava, prin ruperea ambelor pantografe la locomotiva EC126 aflată în remorcarea trenului de călători R nr.5454

*EDIȚIE finală
14 ianuarie 2019*

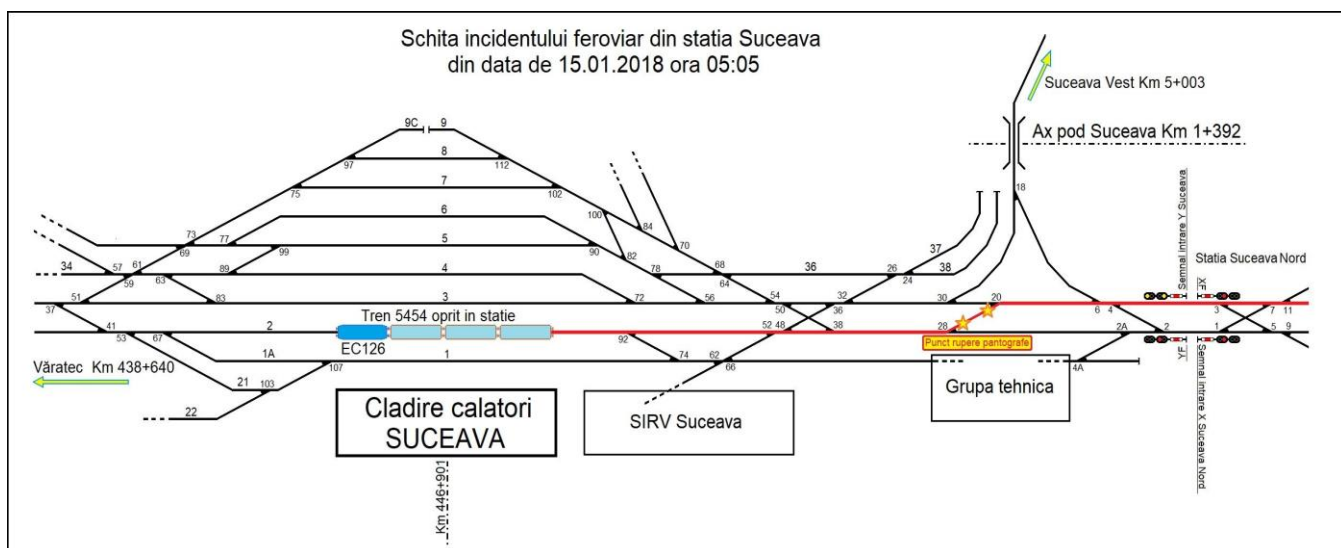
Schița nr.2 - Intrarea de pe linia curentă II, trecerea pe diagonala 20/28, locul incidentului și parcursul trenului de călători R nr.5454 la linia nr.2 în stația Suceava

La intrarea pe linia abătută, la macazul aerian al liniei de contact s-a produs ruperea pantografelor locomotivei de remorcare.
