## RAPORT DE INVESTIGARE

privind accidentul feroviar produs în data de 13.07.2024, pe raza de activitate a Sucursalei Regionala de Căi Ferate Brașov, între stația CFR Rupea și halta de mișcare Racoș, prin deraierea ambelor osii ale primului boghiu în sensul de mers al trenului, de la cel de al 3-lea vagon din compunerea trenului de călători nr.347 aparținând operatorului de transport feroviar SNTFC „CFR Călători” SA.

*Varianta finală  
09 iulie 2025*

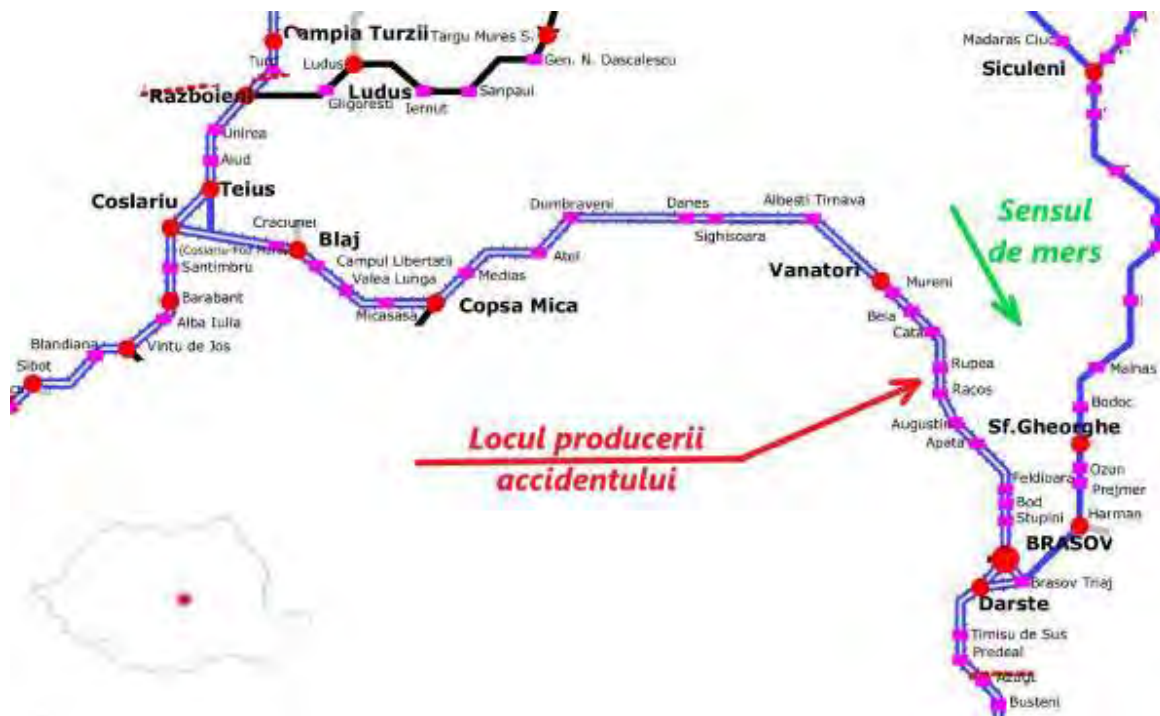
Figura nr.1

În data de **13.07.2024**, în timpul circulației trenului de călători nr.347 între stația CFR Rupea și Hm Racoș – *figura nr.1*, când acesta se afla pe o porțiune de linie în curbă cu deviație stânga și declivitate 15,10 ‰ rampă în sensul de mers, s-a produs frânarea de urgență a trenului.

După oprirea trenului, la verificarea cauzelor care au condus la frânarea de urgență, mecanicul a constatat faptul că primul boghiu, în sensul de mers al trenului, de la cel de al 3-lea vagon din compunere, avea ambele osii deraiate.
