RAPORT

**privind investigația accidentului feroviar
produs la data de 23.06.2018 în stația CFR TURCENI,
secția de circulație Turceni – Drăgotești.**

*Raport de investigare final
12 iunie 2019*

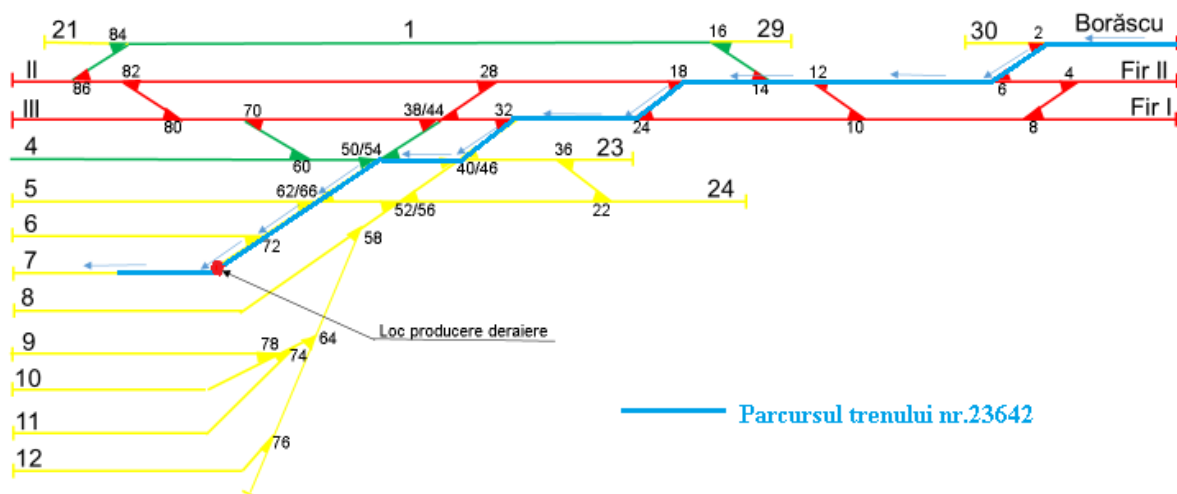
fig. 2 - parcursul de ieșire a trenului nr.23642

Prima urmă de deraiere a fost constatată la km 14+066,06 (punctul 0), pe firul drept în sensul de mers al trenului, acest punct fiind situat la 27,94m de călcâiul schimbătorului de cale nr.72, cu acces la linia 7. Această urmă era orientată către interiorul căii, fiind produsă prin căderea roții nr.5 între firele căii. Acest punct a fost notat cu „0” - locul producerii deraierei.

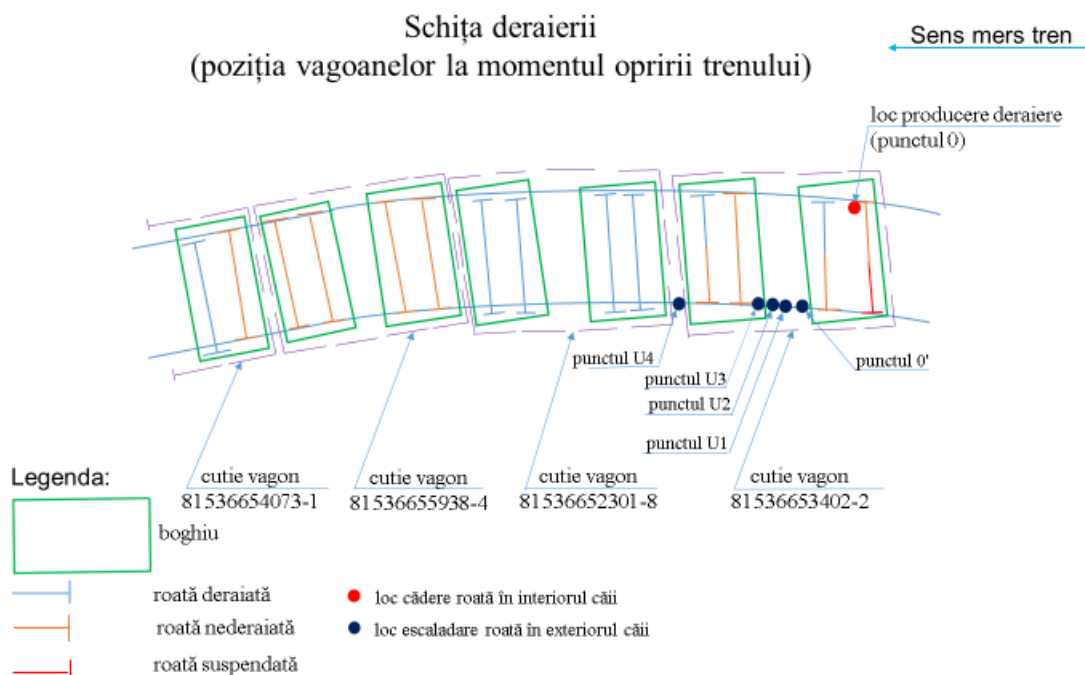
fig. 3 – poziția boghiurilor vagoanelor 37-40 din compunerea trenului

Cea de-a doua urmă de deraiere (0') a fost constatată la 4,18m de punctul 0, pe firul stâng în sensul de mers al trenului și a constat într-o urmă specifică de escaladare a ciupercii șinei, către exteriorul căii.

După această urmă, pe același fir, s-au vizualizat și materializat încă 4 urme de escaladare a roții către exteriorul căii, notate cu U₁, U₂, U₃ și U₄.

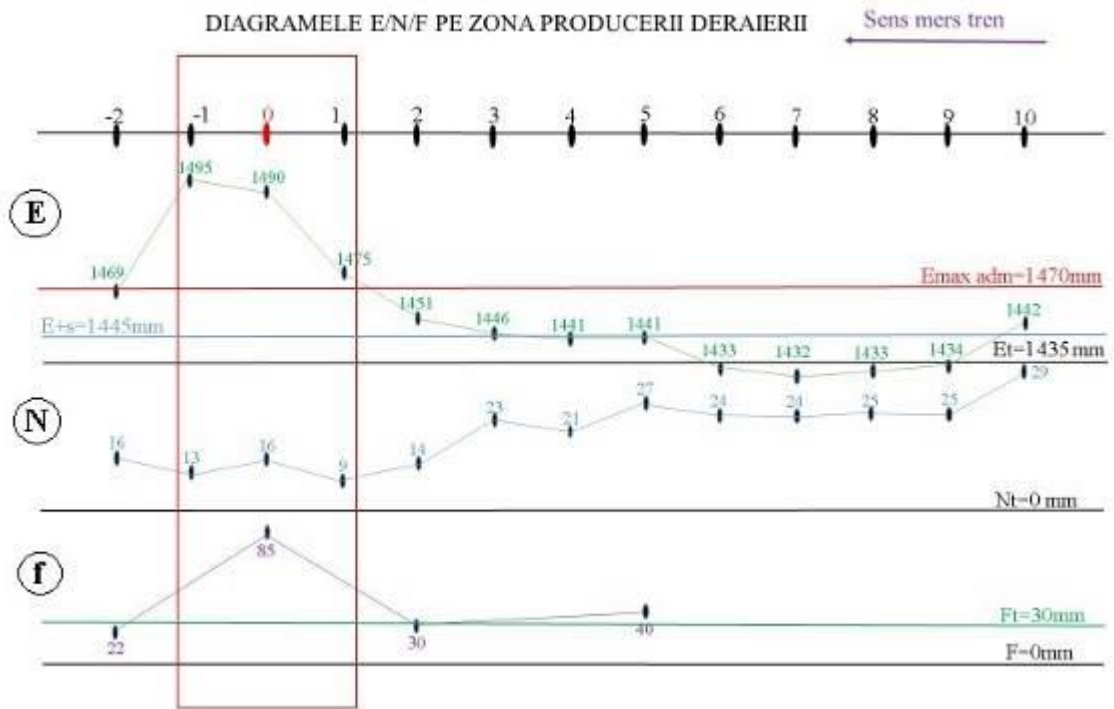
fig. 5: diagrama E/N/F pe zona producerii deraierii măsurată la $d=2,5m$

Existența acestor defecte/neconformități prezentate anterior, a favorizat deplasarea pe direcție radială a ansamblului șină - placă metalică sub acțiunea forțelor dinamice transmise de materialul rulant, având ca efect creșterea ecartamentului căii peste limitele toleranțelor admise în exploatare.

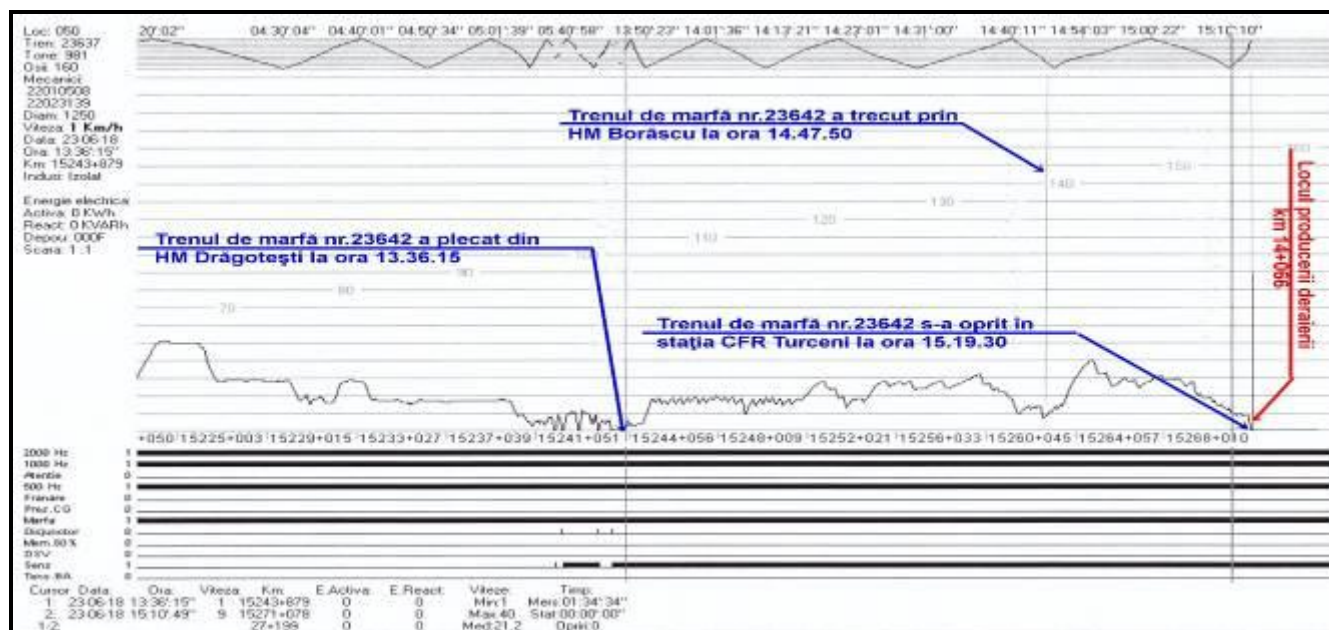
fig. 7: diagrama IVMS cu vitezele trenului înainte de producerea accidentului

S-a constatat astfel că la momentul producerii deraierii viteza de deplasare a trenului era de 4 km/h.
