RAPORT

privind investigația accidentului feroviar
produs la data de 30.06.2018 în stația CFR Roșiori Nord,

*Raport de investigare
Editie finală*

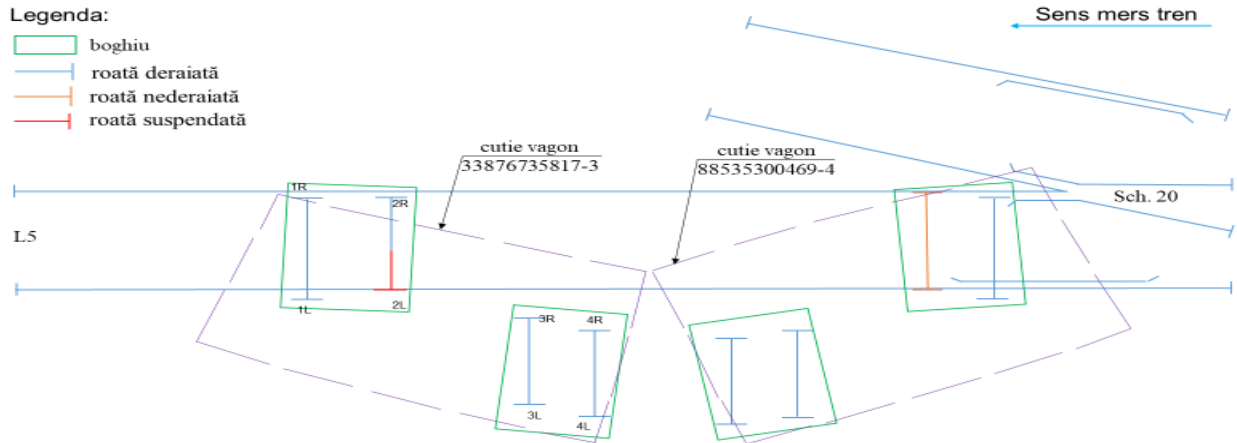
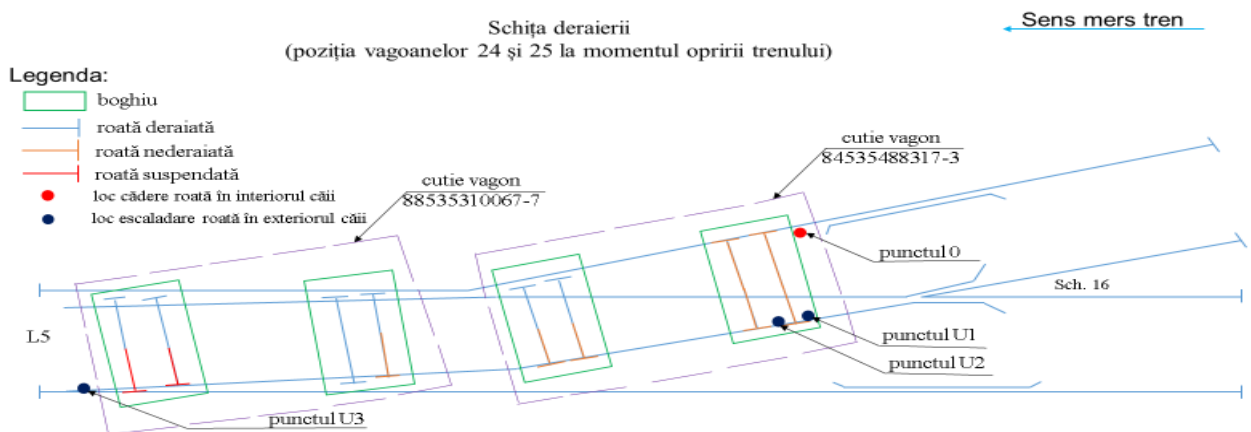
fig. 2,3- poziția boghiurilor vagoanelor 16-17, respectiv 24-25, din compunerea trenului la momentul opririi trenului

Schița deraierii
(poziția vagoanelor 16 și 17 la momentul opririi trenului)

Schița deraierii
(poziția vagoanelor 24 și 25 la momentul opririi trenului)

Trenul a circulat în stare deraiată circa 140m.

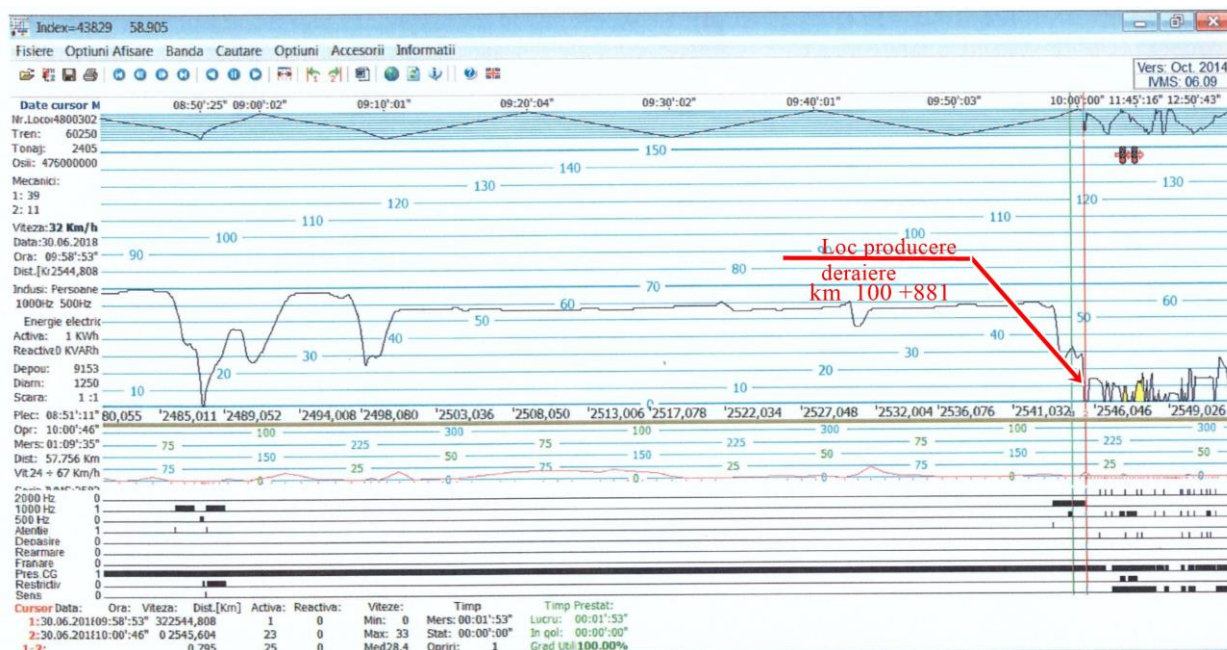
fig. 4: diagrama IVMS cu vitezele trenului înainte de producerea accidentului

- trenul a plecat din stația CFR Caracal la ora 08:51:00, circulând cu viteze cuprinse între 45 – 60 km/h până la semnalul prevestitor al stației CFR Roșiori Nord;
- locomotiva trece de semnalul prevestitor al stației CFR Roșiori Nord la ora 09:56:00, având viteza de 57 km/h;
- la ora 09:59:00 a trecut de semnalul de intrare al stației cu viteza de 28 km/h;
- la momentul înscrierii pe linia 5 a stației, la ora 09:59:44, viteza trenului era de 26 km/h;
- după acționarea butonului de atenție, trenul mai parcurge o distanță de 795m până la oprire;
- viteza trenului a scăzut brusc de la 26 km/h la 0 km/h pe o distanță de 88m, într-un interval de timp de 23 de secunde;
- trenul oprește la ora 10:00:46.

S-a constatat că la momentul producerii deraierii viteza de deplasare a trenului era de circa 12 km/h.
