AVIZ

RAPORT DE INVESTIGARE

privind accidentul feroviar grav produs la data de 12.08.2018, pe raza de activitate a Sucursalei Regionale CF Craiova, secția de circulație Caracal-Craiova, pe linia curentă firul I dintre haltele de mișcare Malu Mare-Banu Mărăcine, pe viaductul Cârcea de la km 200+306, prin deraierea locomotivei de remorcare seria BB 25200 nr.208 și a primelor 10 vagoane din compunerea trenului de marfă nr.80315, din care 7 au căzut cu tablierul metalic al primei deschideri a viaductului. Trenul aparținea operatorului de transport feroviar de marfă SC GRUP FERROVIAR ROMÂN SA.

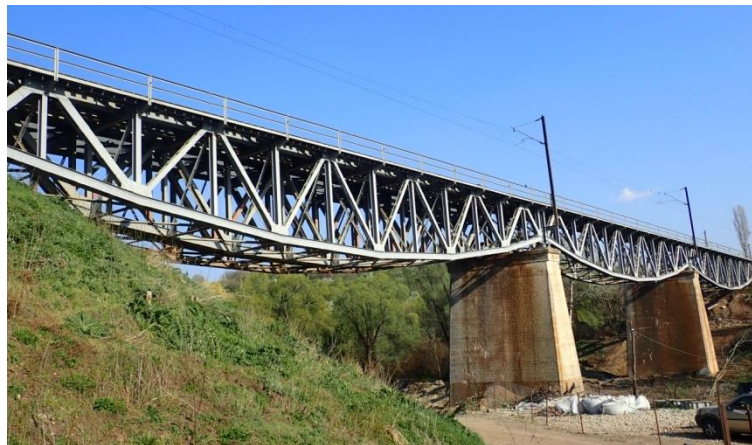
Foto nr.9

Viaductul are trei deschideri cu lungimea de 50 m, lungimea totală a acestuia fiind de 167,19 m.

Suprastructura viaductului pentru firul I este alcătuită din 3 tabliere metalice, independente, grinzi cu zăbrele (cu înălțime variabilă pe deschidere), cale sus, simplu rezemate, fiecare având deschiderea de 50 m. Îmbinarea elementelor metalice ale grinzilor cu zăbrele este realizată prin nituire.

- slăbirea unora dintre niturile de la îmbinarea pieselor metalice;
- deformarea/corodarea unora dintre piese metalice ale tablierelor;
- deteriorarea betonului de față văzută din elevație, a cuzineților și banchetei acestora, a zidurilor de gardă și a zidurilor întoarse;
- deteriorarea zonelor de racordare (de trecere) dintre culeele viaductului și terasamentele adiacente;
- deteriorarea hidroizolației din spatele culeelor;
- starea tehnică necorespunzătoare a grinzilor de lemn speciale pentru poduri (traverse),

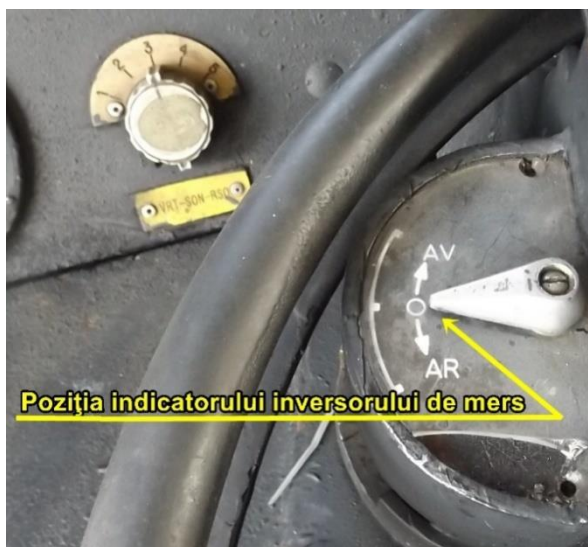
Foto nr.22 (a)

- manipulatorul frânei directe a locomotivei era în poziția zero – foto nr.21;
- manipulatorul frânei automate a locomotivei era în poziția neutră;
- butonul frânei de urgență nu era acționat – foto nr.21;
- indicatorul inversorului de mers era în poziția „0” – foto nr.22 (a);
- volanul de tracțiune era pe poziția neutră între „0-P” – foto nr.22 (b);
- vitezometrul avea acul indicator blocat la viteza de 45 km/h;

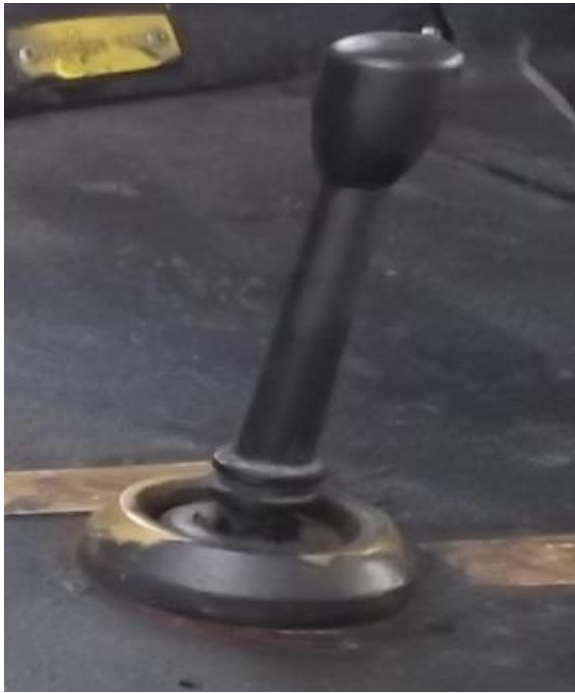
Foto. nr.27
Manipulator frână automată

- înainte de a fi montate echipamentele de pe locomotiva BB 208, au fost efectuate probe de funcționare a instalației de frână (frânare ordinară, frânare de urgență, alimentare) la locomotiva BB 204. La aceste verificări instalația a corespuns;

- ulterior la locomotiva BB 204, cu echipamentele de frână de la locomotiva BB 208 montate, s-au efectuat probele de funcționare a instalației de frână (frânare ordinară, frânare de urgență, alimentare), și instalația a corespuns la toate probele.

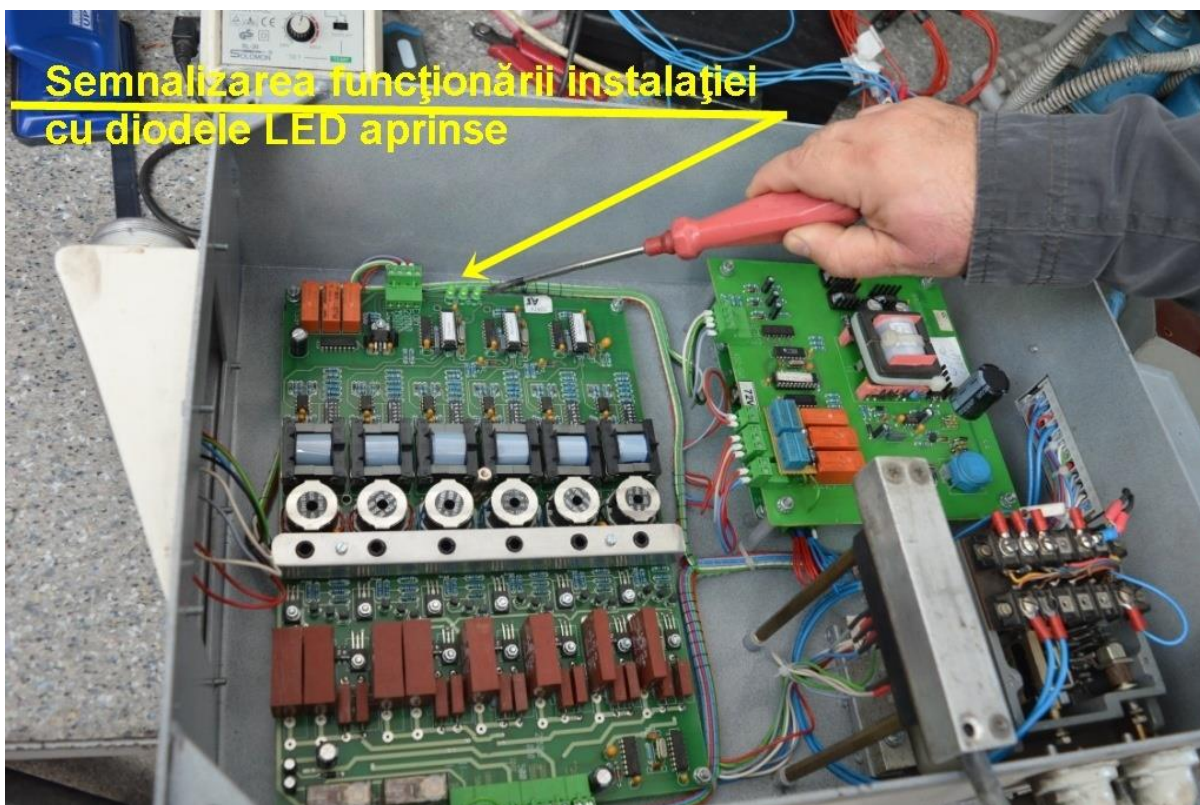
Foto nr.30

- după demontarea capacului cofretului, la aspectarea vizuală nu s-au constatat degradări ale echipamentului electric și electronic, iar la probele statice de funcționare efectuate pe standurile specifice de verificare de la SC RELOC SA Craiova s-a constatat că acesta funcționează normal (foto. nr.30);
- au fost simulate influențele inductoarelor din cale de 500, 1000 și 2000 Hz, precum și acționarea electrică a electrovalvei de descărcare a instalației pneumatice, iar instalația a funcționat corespunzător.
