## RAPORT DE INVESTIGARE

al accidentului feroviar produs la data de 25.10.2020, pe raza de activitate a Sucursalei Regionale CF București, secția de circulație București – Ciulnița, între haltele de mișcare Fundulea și Brănești, pe firul II de circulație la km 35+200, în circulația trenului de marfă nr.80522, prin declanșarea unui incendiu la locomotiva de remorcare a trenului, DA 1523.

*Raport Investigare final  
09 septembrie 2021*

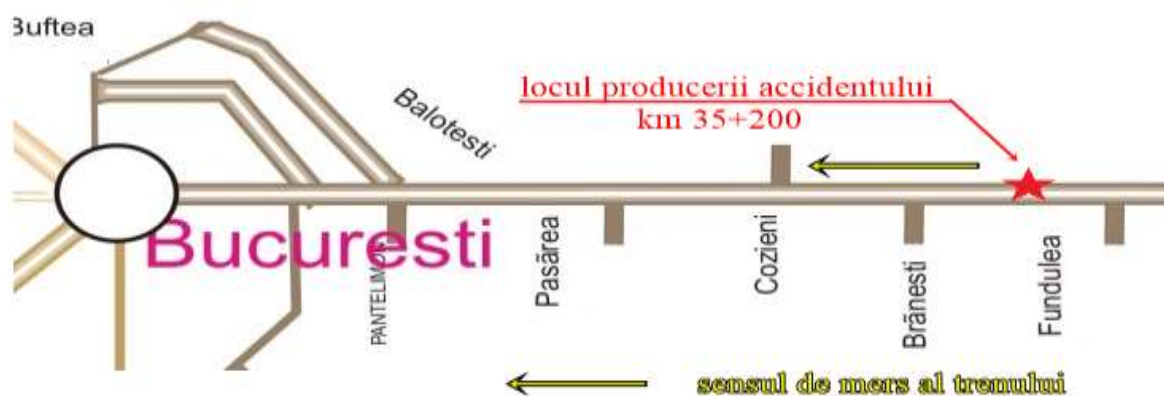
Figura nr.1 Locul producerii accidentului feroviar

Accidentul feroviar s-a produs în linie curentă, între haltele de mișcare Fundulea și Brănești, pe firul II de circulație la km35+200, pe o zonă în aliniament și palier.
