MINISTERUL TRANSPORTURILOR ȘI INFRASTRUCTURII

AGENȚIA DE INVESTIGARE FERROVIARĂ ROMÂNĂ - AGIFER

RAPORT DE INVESTIGARE

al accidentului feroviar produs la data de data de 16.02.2021,
pe raza de activitate a Sucursalei Regionale de Căi Ferate București,
în stația CFR Bucureștii Noi, (linia Guvernamentală),
prin deraierea locomotivei EA 2002 care circula izolată ca tren nr.39512

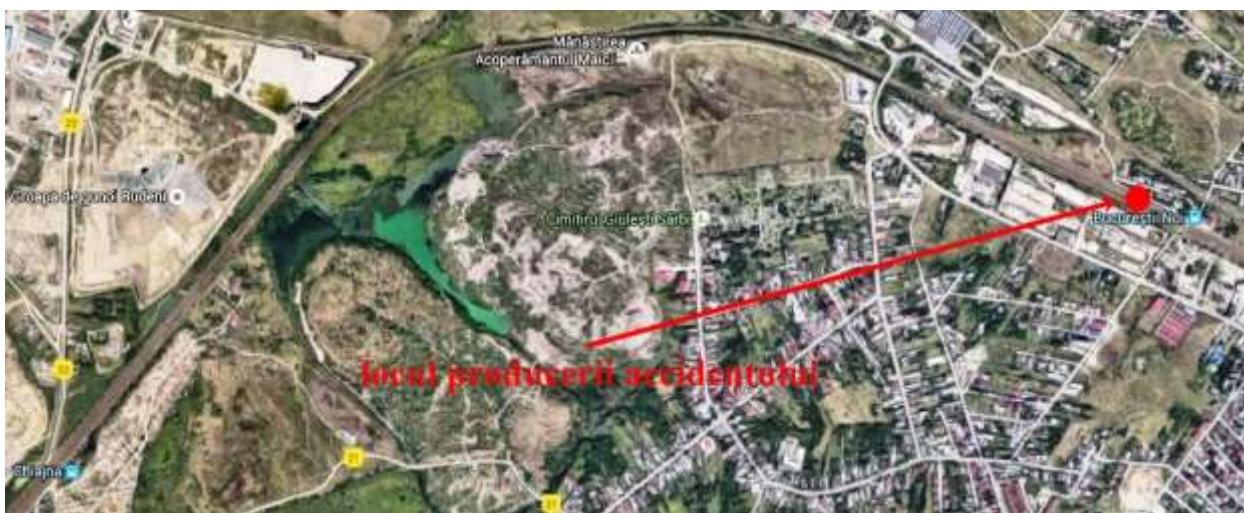
Figura. nr.1. Locul producerii accidentului feroviar

Prima urmă de deraiere în sensul de mers al trenului, a fost produsă de căderea, între firele căii, a roții din partea stângă a locomotivei pe firul interior al curbei. Ulterior, după o distanță de 9,3 m, s-a constatat o urmă de escaladare a șinei de pe firul exterior al curbei de către roata din dreapta care a rulat pe ciuperca șinei 1,17 m după care a căzut în exteriorul căii.

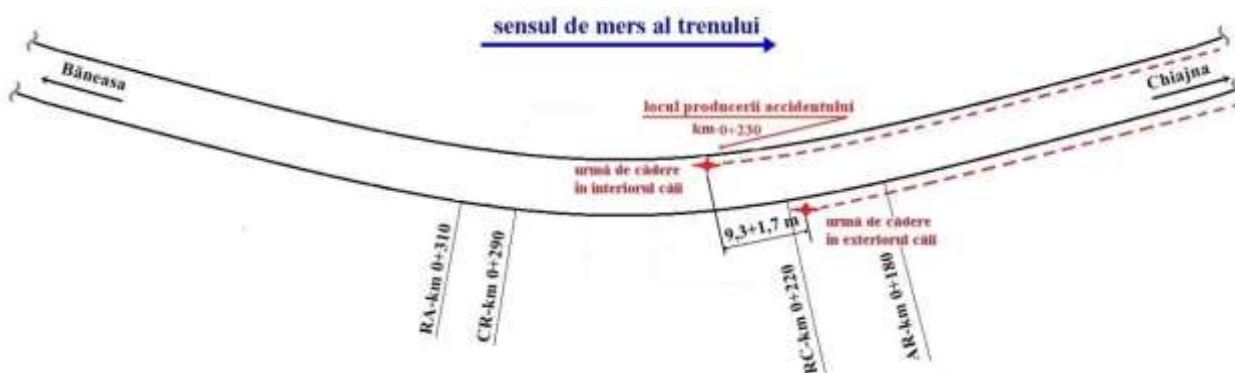
Figura nr.3 – Reprezentarea schematică a curbei pe care s-a produs accidentul feroviar

Punctul în care s-a produs deraierea se află în cuprinsul curbei circulare.

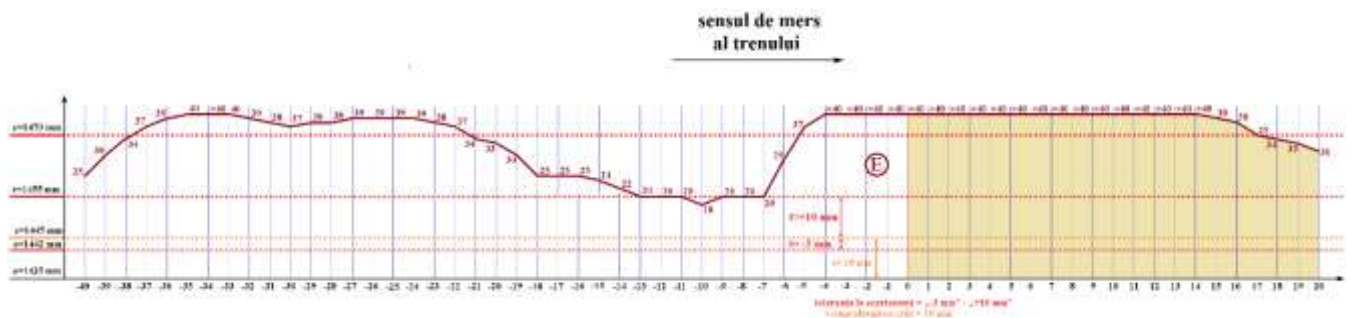
Diagrama nr. 1 - Diagrama de ecartament

În aceste puncte au fost efectuate măsurători în regim static, cu tiparul de măsurat calea, la ecartament, nivel transversal al căii, iar săgețile curbei s-au măsurat la echidistanțe de 50 cm (la mijlocul corzii de 20 m). De la punctul „-14” la punctul „20” au fost citite și interpretate valorile uzurilor verticale și orizontale ale firului exterior al curbei.

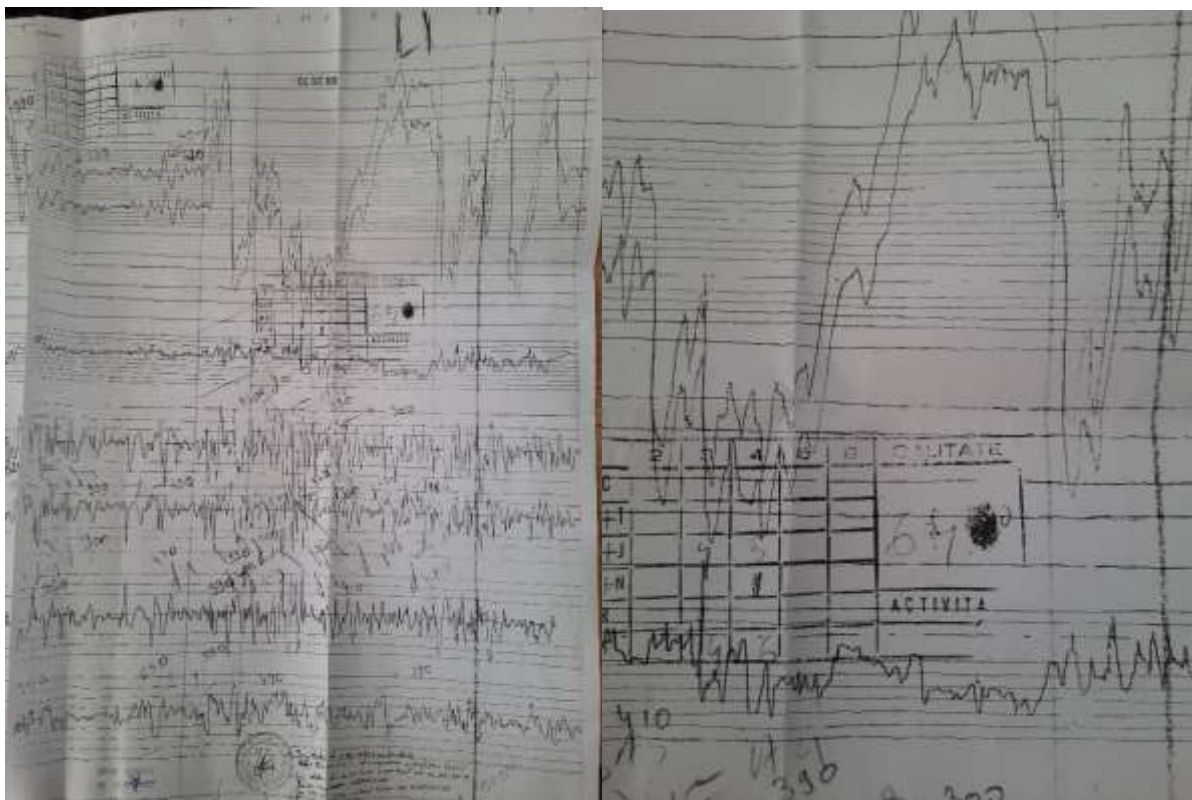
Foto. nr.5 - Diagrama ecartamentului în zona producerii accidentului, înregistrată pe banda VMC la verificarea liniei efectuate la data de 02.10.2020
