## RAPORT DE INVESTIGARE

al accidentului feroviar produs la data de 15.07.2021,  
pe raza de activitate a Sucursalei Regionale de Căi Ferate București,  
la stația CFR Bucureștii Noi, în cuprinsul schimbătorului de cale nr.12C,  
prin deraierea locomotivei ED 022 de remorcare a trenului nr.83548G-1

*Raport de investigare  
14 iunie 2022*

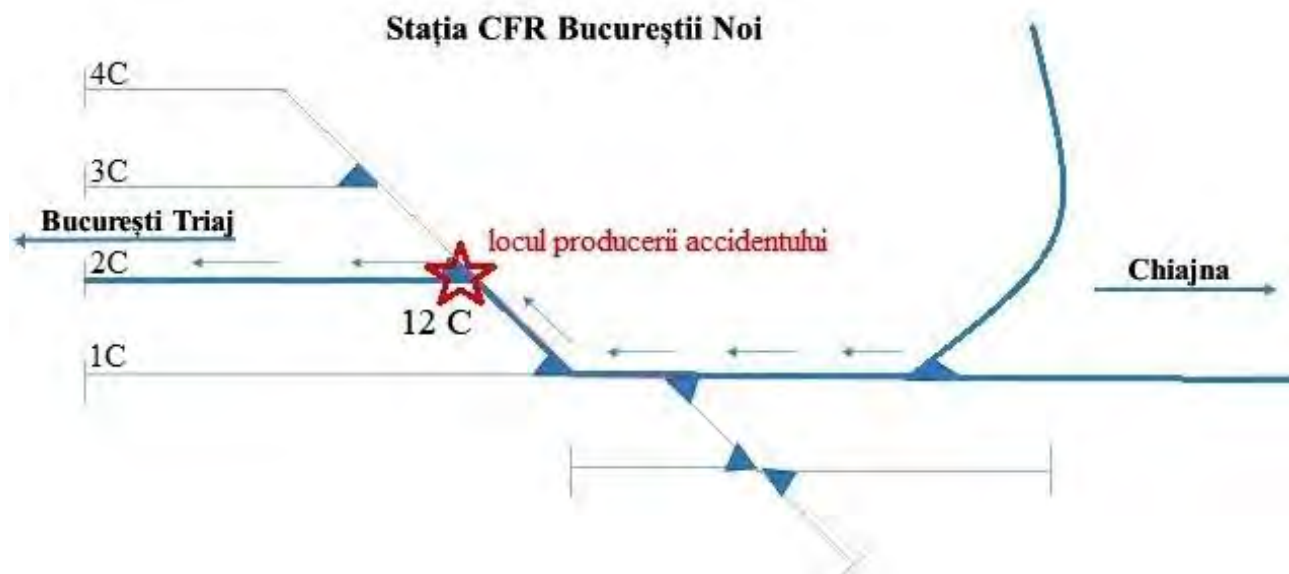
Figura nr.2 – Schița capului stației CFR Bucureștii Noi unde s-a produs accidentul feroviar

Punctul în care s-a produs deraierea se află în cuprinsul macazului propriu-zis al schimbătorului nr.12C.
