RAPORT DE INVESTIGARE

al accidentului feroviar produs la data de 27.08.2021,
pe raza de activitate a Sucursalei Regionale de Căi Ferate București,
în stația CFR Nucet, linia nr.5,
prin deraierea a 6 vagoane din compunerea trenului de marfă nr.59401

*Raport de investigare
27 iunie 2022*

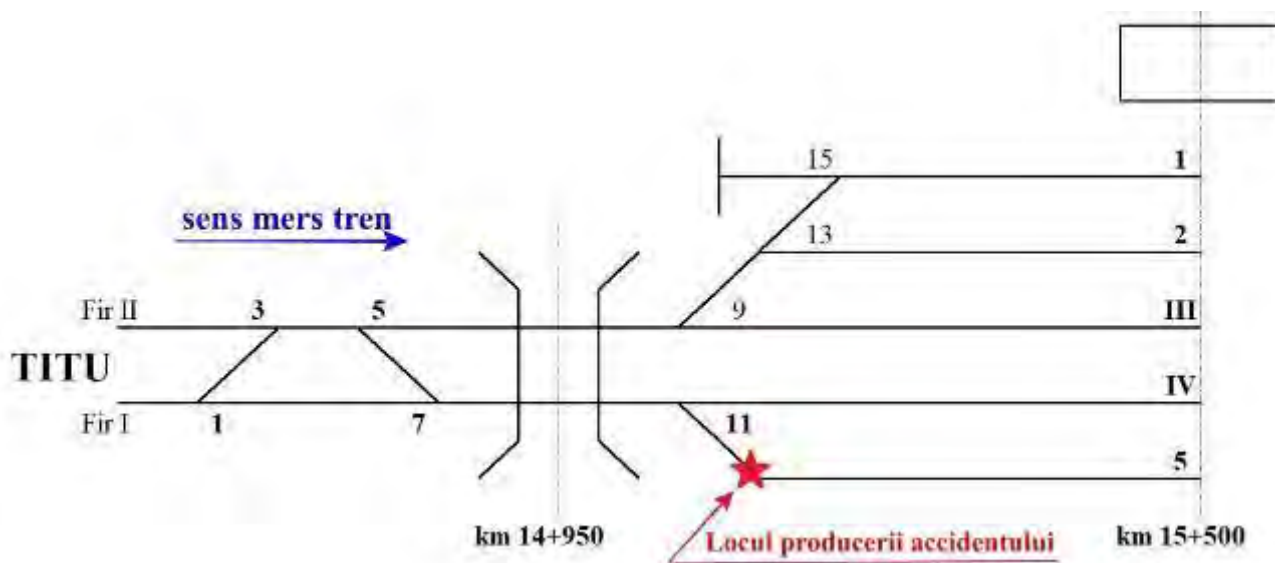
Figura nr.2 – Schiță cap X al stației CFR Nucet unde s-a produs accidentul feroviar

Punctul în care s-a produs deraierea se află în cuprinsul curbei după schimbătorul de cale nr11.

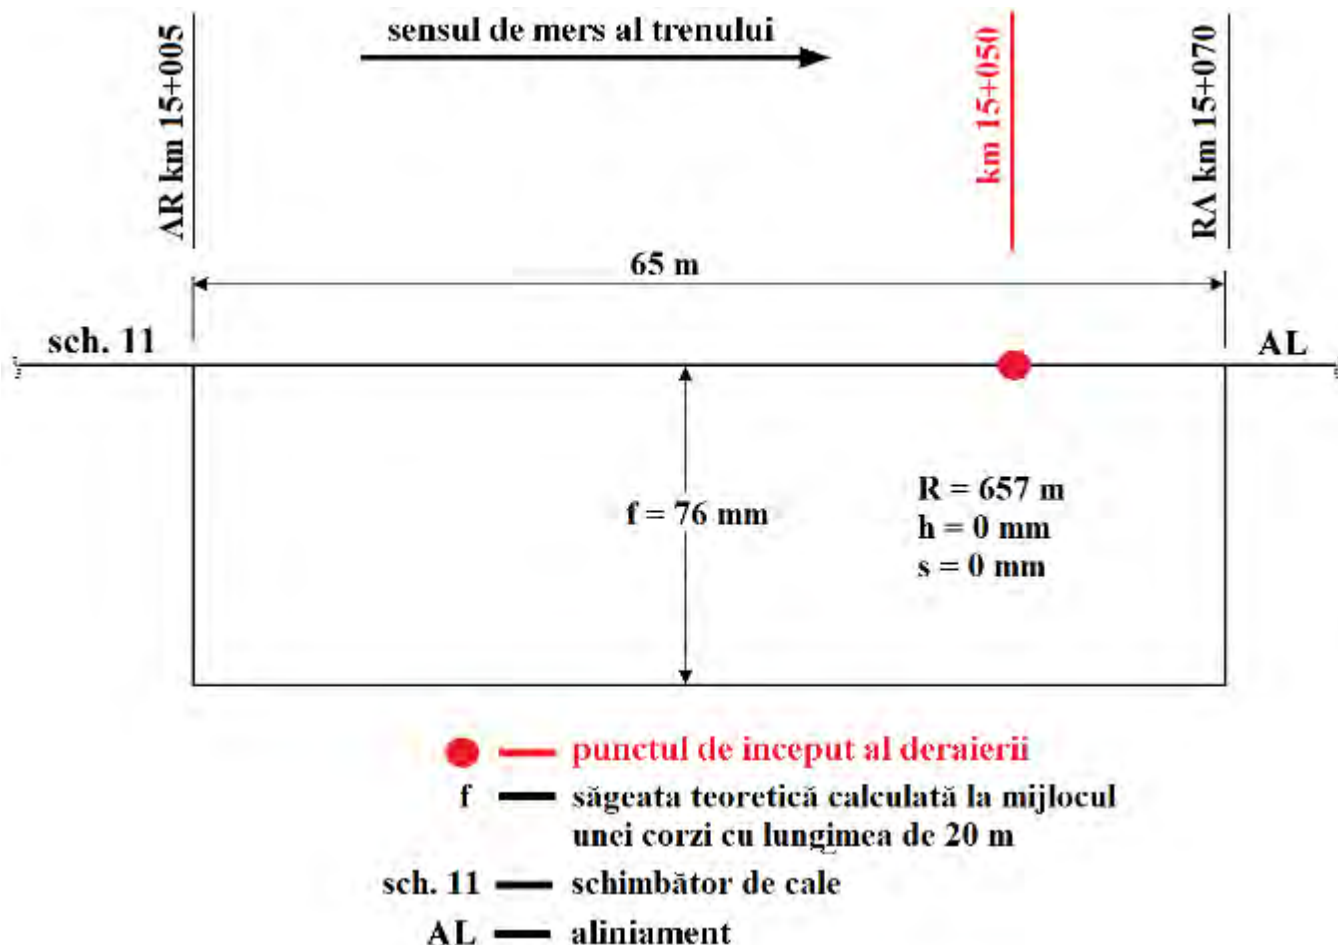
Figura nr.3 – Schița cu elementele curbei

- curba după schimbătorul de cale nr.11 are deviație stânga, în sensul creșterii kilometrajului și al sensului de mers al trenului, lungimea de 65 m, supraînălțarea $h=0$ mm și supralărgirea $s=0$ mm;

- viteza maximă de circulație a trenurilor, pe linia nr.5 din stația CFR Nucet, este de 30 km/h, iar sarcina maximă admisă pe osie de 20,50 t/osie;

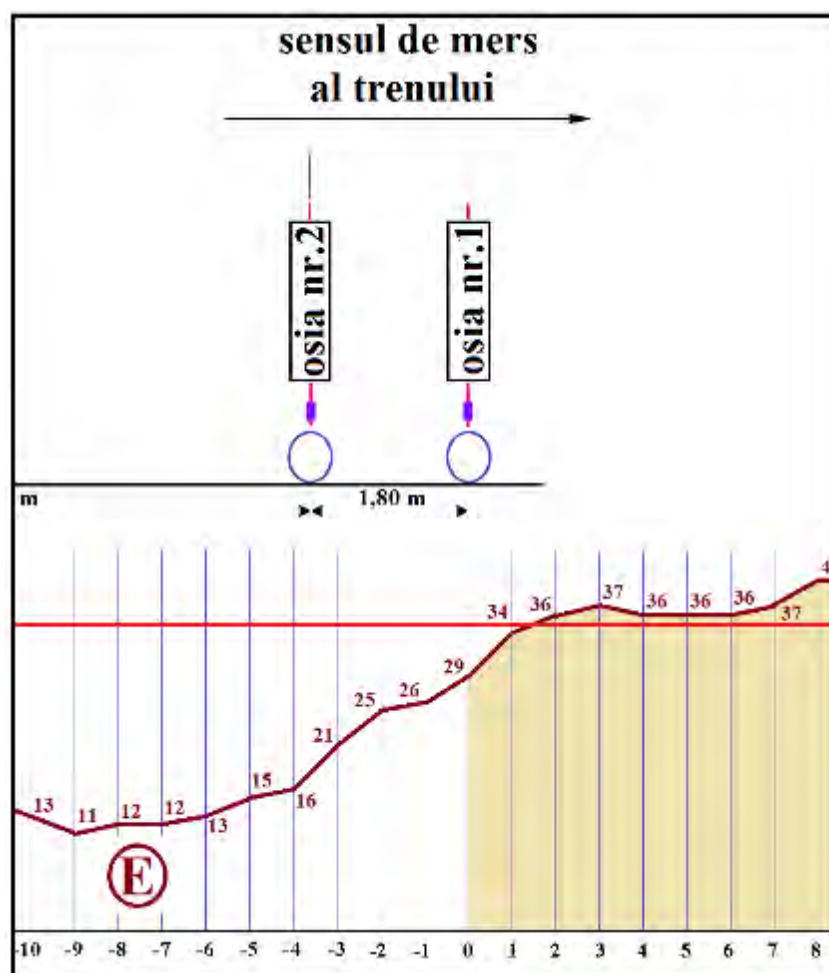
Diagrama nr. 2 - Detaliu diagrama de ecartament

Din punctul „0”, în sens invers direcției de mers al trenului, au fost marcate și verificate un număr de 26 traverse de lemn (T-1, T-2,T-26), la acestea constatându-se următoarele:
