RAPORT DE INVESTIGARE

al accidentului feroviar produs la data de 29.11.2021, ora 12:12, pe raza de activitate a Sucursalei Regionale CF Craiova, secția de circulație Drăgotești-Turceni (linie simplă, electrificată), la intrare în stația CFR Turceni, pe zona aparatului de cale nr.6, prin deraierea a două vagoane din compunerea trenului de marfă nr.23644

*Raport investigare final
28 noiembrie 2022*

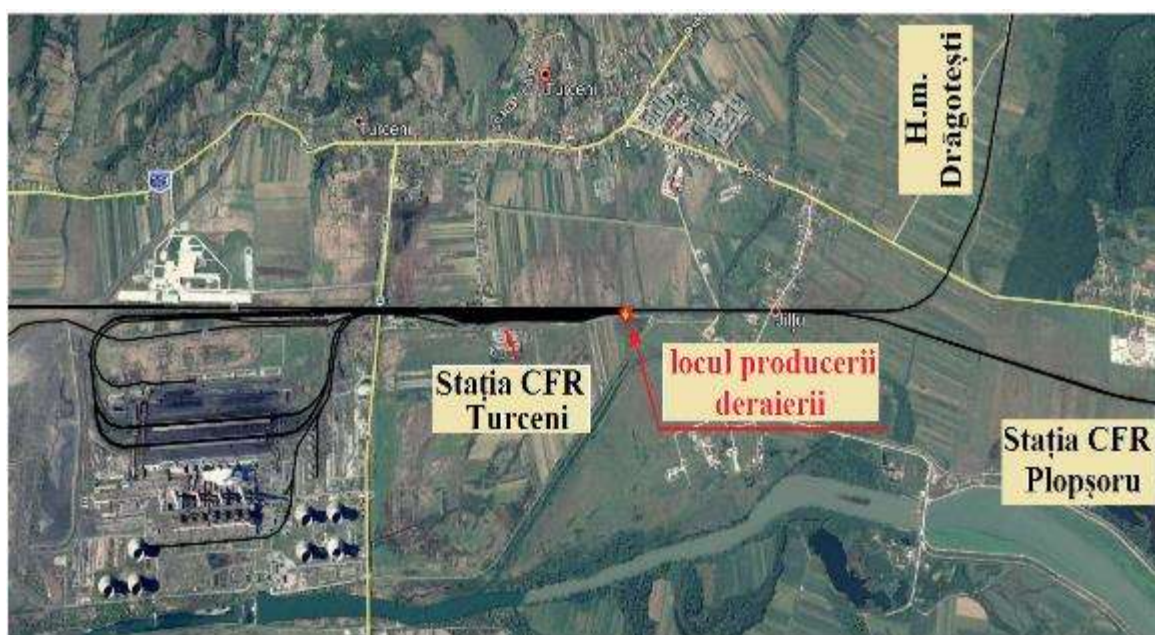
În jurul orei 12:12, la intrarea în stația CFR Turceni a trenului de marfă nr.23644, în capătul Y al stației, la joanta de vârf a schimbătorului de cale nr.6, s-a produs deraierea a două vagoane, astfel:

- vagonul nr.31536654628-3 (al 15-lea de la locomotivă) deraiat de toate osiile și înclinat la 45°;
- vagonul nr.81536651676-4 (al 16-lea de la locomotivă) de primul boghiu în sensul de mers.

Fig. nr.1: locul producerii accidentului.

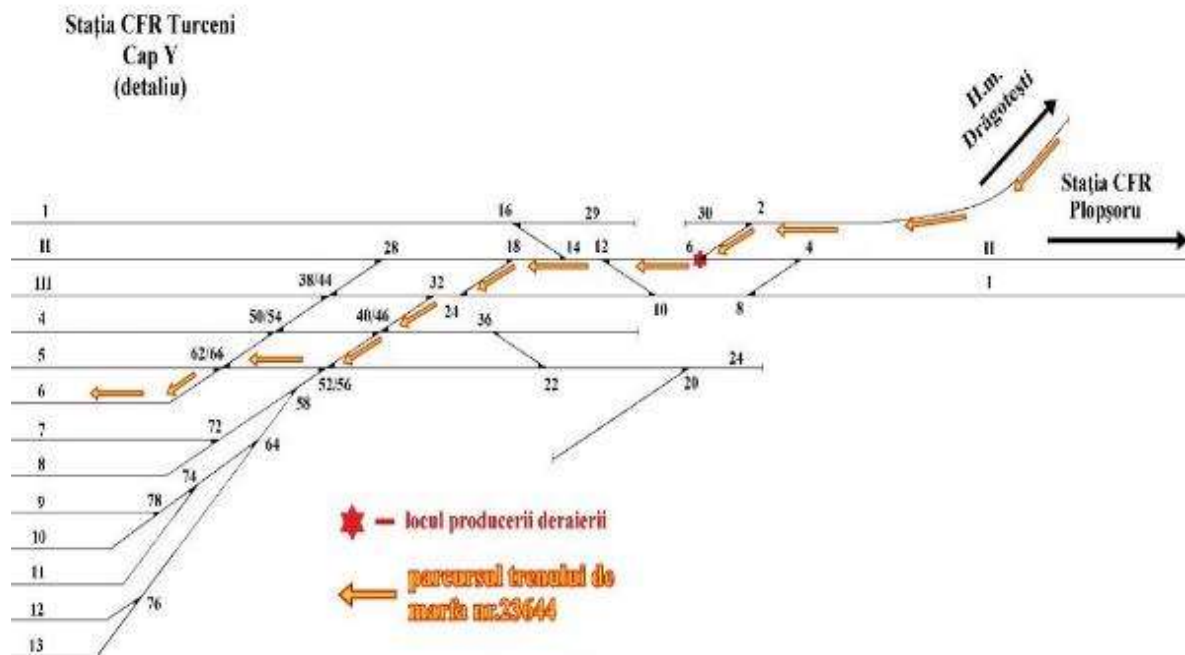
Fig. nr.2: Stația Turceni (capăt Y) – parcursul trenului de marfă nr.23644.
