RAPORT DE INVESTIGARE

al accidentului feroviar produs la data de 14.02.2022, la ora 16:40, pe raza de activitate a Sucursalei Regionale de Căi Ferate Cluj, secția de circulație Sighetu Marmației - Salva (linie încălecată, neelectrificată), între stația CFR Valea Vișeuului și halta de mișcare Bocicoi, la km. 233+180, în circulația trenului de călători Regio nr.4116 (aparținând operatorului de transport feroviar SNTFC „CFR Călători” SA), remorcat cu locomotiva GM 1138, prin deraierea de primele două osii ale locomotivei.

Raport de investigare final
10 februarie 2023

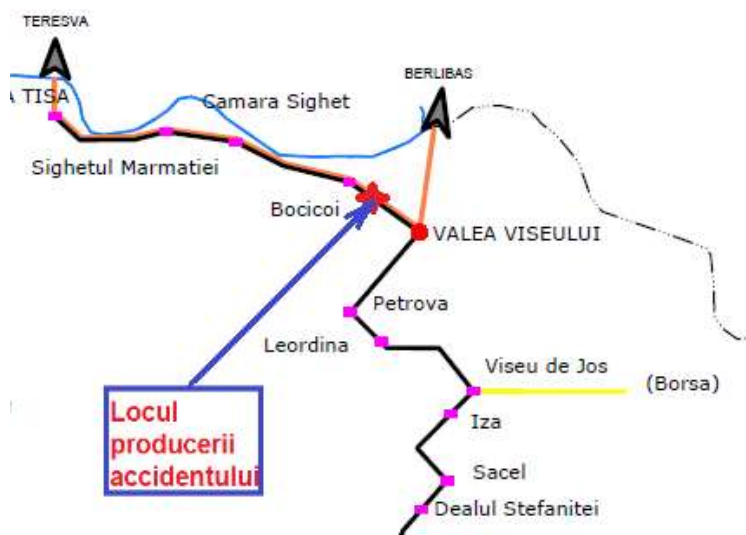
Imaginea 1: locul producerii accidentului feroviar

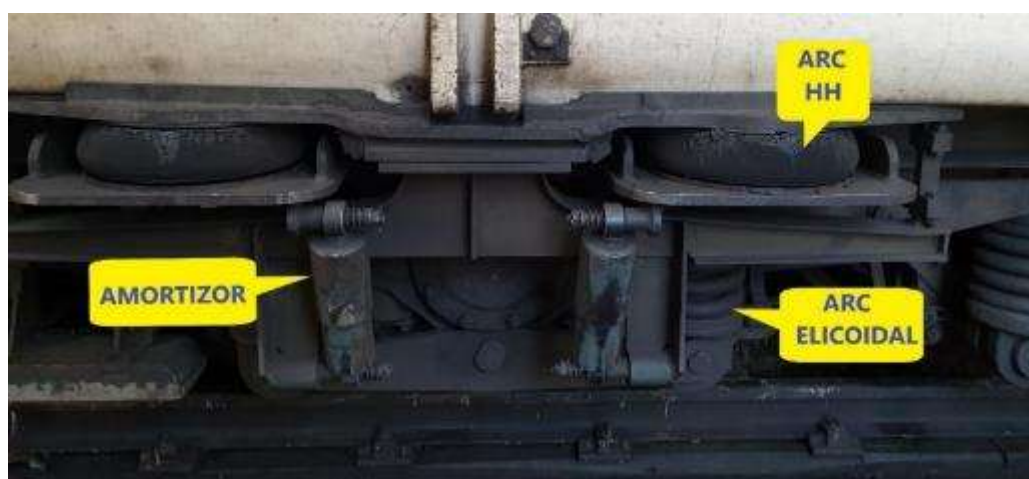
Imaginea 5 – suspensia locomotivei

deficiențe de amortizare a oscilațiilor verticale și laterale ale locomotivei implicate în accident, având ca efect neamortizarea vibrațiilor datorate neregularităților căii, fapt care a contribuit la transferuri de sarcină de pe roata atacantă a locomotivei.

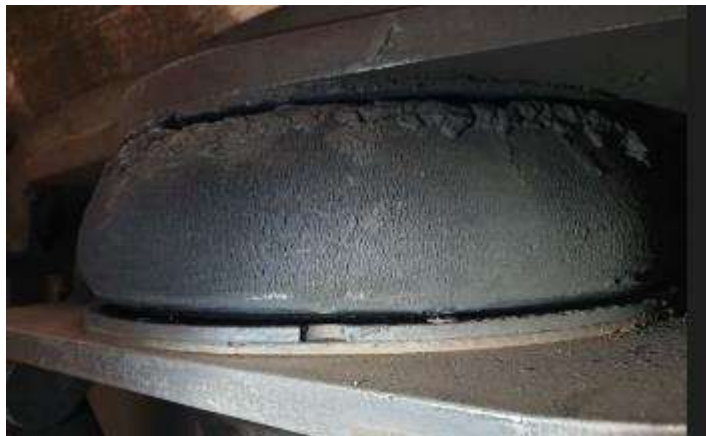
Factorul cauzal a constat în existența uzurilor avansate la arcurile HH de la locomotivă care, combinate cu defectele geometriei căii, au condus la depășirea momentană a limitei de stabilitate la deraiere.

Imaginea 6 – arc HH din cauciuc

În ceea ce privește arcurile HH, cu ocazia reviziilor tehnice planificate RT, R1, R2, nu este prevăzută în *Nomenclatorul de lucrări* inclus în *ST 13*, operațiunea de împerechere, de măsurare sau de reglaj a acestor arcuri, ci numai de verificare a lor vizuală, respectiv *să nu fie deteriorate (crăpate sau deformat)*.

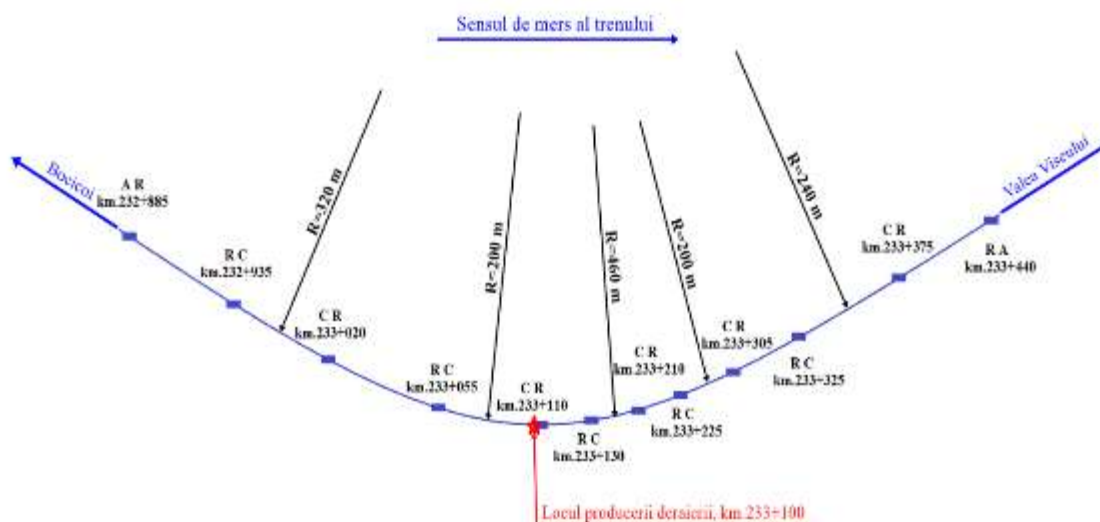
Imaginea 8 –curba cu Raza=200 m

După plecarea din Hm Bocicoi trenul a circulat până la curba de la km. 233+100, loc în care, defectele geometriei căii au generat mișcări dinamice laterale severe ale locomotivei GM 1138, fapt care a accentuat variațiile forței conducătoare asupra roții atacante a locomotivei și a produs deraierea locomotivei.

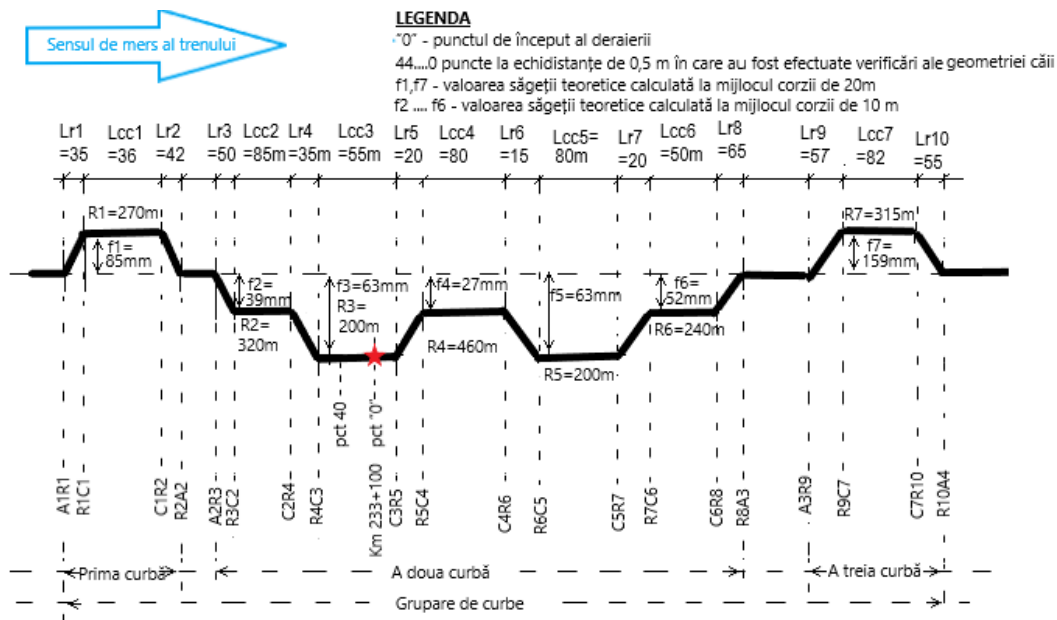
Imaginea 9 - diagrama săgeților teoretice pe zona curbelor circulare

Analiza diagramei săgeților a scos în evidență că pe zona curbei în cuprinsul căreia s-a produs accidentul feroviar, la verificarea geometriei căii cu vagonul de măsurat calea, a fost înregistrat un defect la poziția căii în plan orizontal căruia nu i s-a stabilit gradul de abatere. Defecte privind denivelarea în lung și torsionarea căii (defecte J3, R3 și V4), pe zona producerii accidentului feroviar, au fost înregistrate la verificarea geometriei căii în raportul de defecte și sunt consemnate ca remediate. Pentru remedierea deficiențelor pe zona cuprinsă între km 233+000÷233+250, în perioada analizată (anul 2021), au fost efectuate 26 de intervenții ale districtului de linie, constând în lucrări de rectificat nivel prin buraj, riparea manuală a căii, rectificat ecartament, îmbalastarea căii.
