RAPORT DE INVESTIGARE

privind accidentul feroviar produs în data de **13.03.2022**, pe raza de activitate a Sucursalei Regionale de Căi Ferate Brașov, între HCV Sărmașel și stația CFR Lechința, prin deraierea primului boghiu, în sensul de mers, al vagonului remorcă din compunerea automotorului AMX nr.1704 ce forma trenul de călători nr.11020 aparținând Regio Călători SRL Brașov

*Varianta finală
martie 2023*

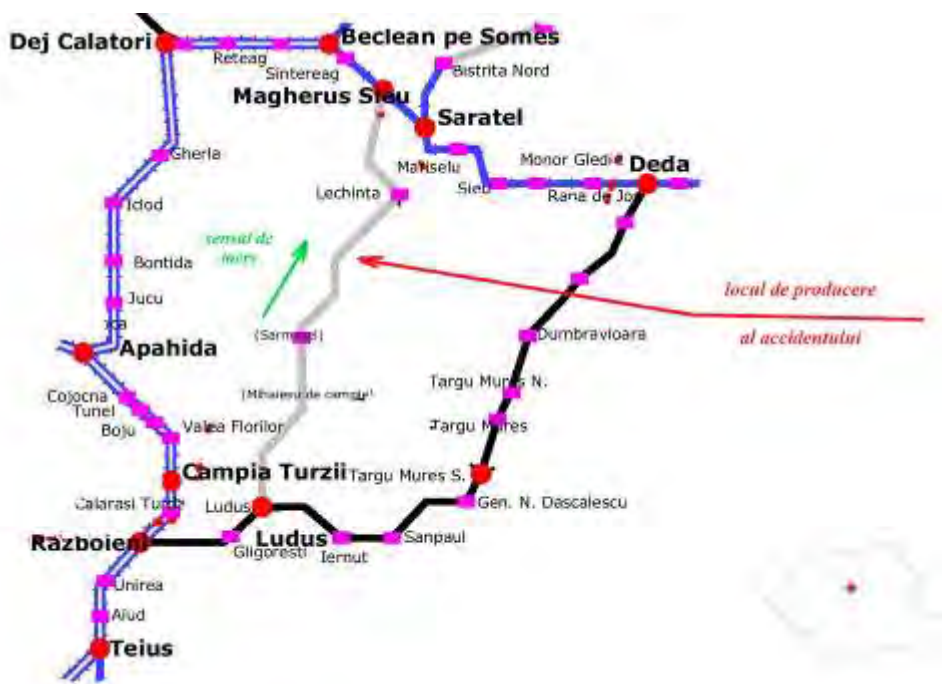
Figura nr.1

În data de **13.03.2022**, după plecarea trenului de călători nr.11020 din halta Budești Cluj (între HCV Sărmașel și stația CFR Lechința – *figura nr.1*), pe o porțiune de linie în curbă cu deviație stânga în sensul de mers și pantă cu declivitatea de 25 ‰ – *figura nr.2*, mecanicul care conducea automotorul, a sesizat trepidații anormale în circulația acestuia și a luat măsuri de oprire a trenului printr-o frânare rapidă.

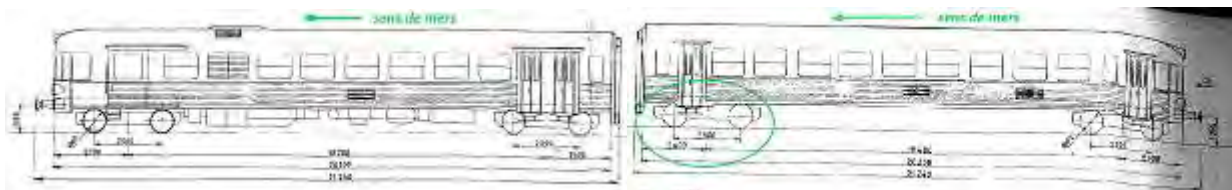
Figura nr.2

AMX 1704 este format dintr-un vagon motor și un vagon remorcă. Fiecare vagon are două boghiuri cu câte două osii. În circulația trenului nr.11020, poziția celor două vagoane în sensul de mers a fost vagonul motor-vagonul remorcă – *figura nr.2*. În circulația automotorului, boghiul deraiat a fost boghiul cu osiile nr.5 și nr.6.

Accidentul feroviar s-a produs la km.56+712, prin escaladarea firului exterior al căii aflat pe partea dreaptă în sensul de mers, de roțile din dreapta a ambelor osii ale boghiului 1 (figura nr.2) al vagonului remorcă nr.1704-7 al automotorului **AMX 1704**.

După oprirea trenului s-a constatat că primul boghiu al vagonului remorcă, respectiv al 3-lea al automotorului (osiile nr.5 și nr.6) – *figura nr.2* era deraiat de ambele osii în exteriorul curbei, respectiv în partea dreaptă a sensului de mers, roțile aflându-se la o distanță de circa 0,5 m de șină.
