RAPORT DE INVESTIGARE

al accidentului feroviar produs la data de 06.04.2022, ora 18:20, în stația CF Nazarcea, prin deraierea vagonului nr.33807966612-3 (al 37-lea din componerea trenului), de toate osiile în zona schimbătorului de cale nr.5 al stației

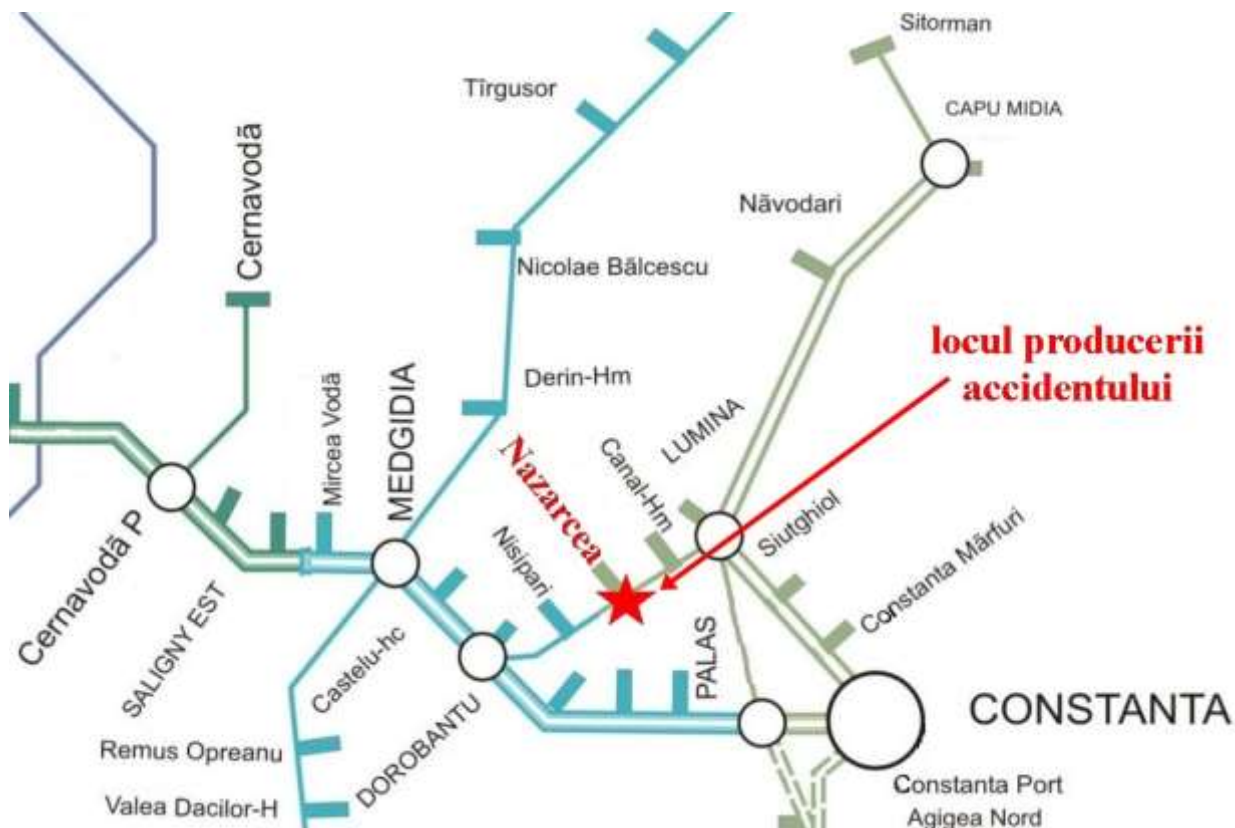
fig.nr.2: locul producerii accidentului (harta feroviară)

La deplasarea pe teren a mecanicului ajutor, acesta a constatat că ultimele două vagoane se încadraseră pe linia 3 și deraiaseră.

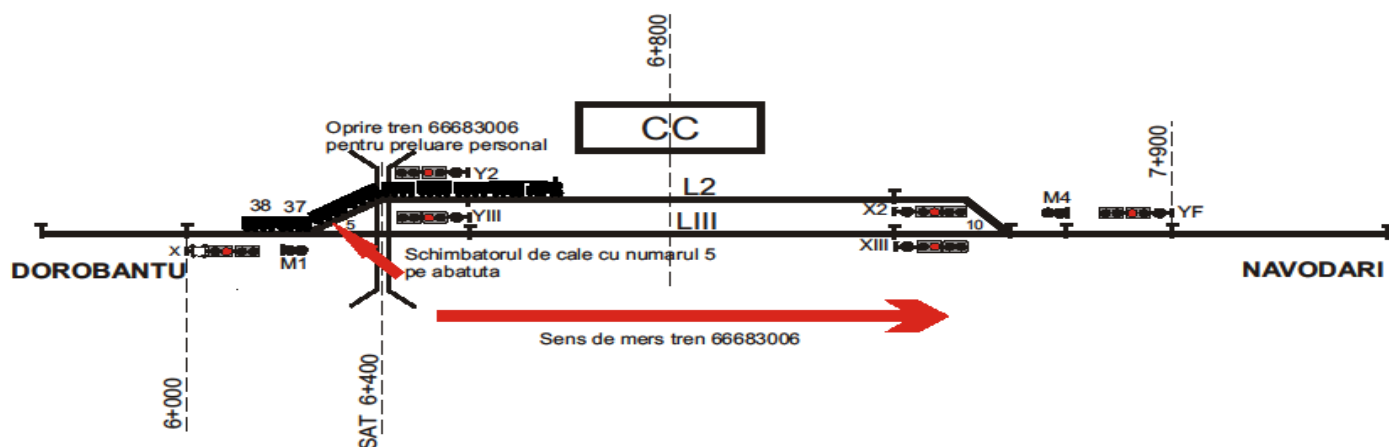
fig. nr.3: parcurs tren nr.66683006 cu acces la linia nr.2

Activitatea în stația CF Nazarcea din punct de vedere al manipulării instalațiilor S.C.B. tip CED CR-2, se desfășura în condiții de deranjament, pe pupitrul de comandă celulele indicatoare prezentând ocupat - roșu. Manipularea instalațiilor S.C.B. tip CED CR-2 pentru circulația trenurilor în stația CF Nazarcea se efectua în condiții de deranjament.
