RAPORT DE INVESTIGARE

privind accidentul feroviar produs în data de 11.04.2022, pe raza de activitate a Sucursalei Regionale de Căi Ferate Cluj, în halta de mișcare Cojocna, prin deraierea peste schimbătorul de cale nr.7, a primului boghiu, în sensul de mers, al locomotivei de remorcare a trenului de călători nr.3087

*Raport de investigare final
10 aprilie 2023*

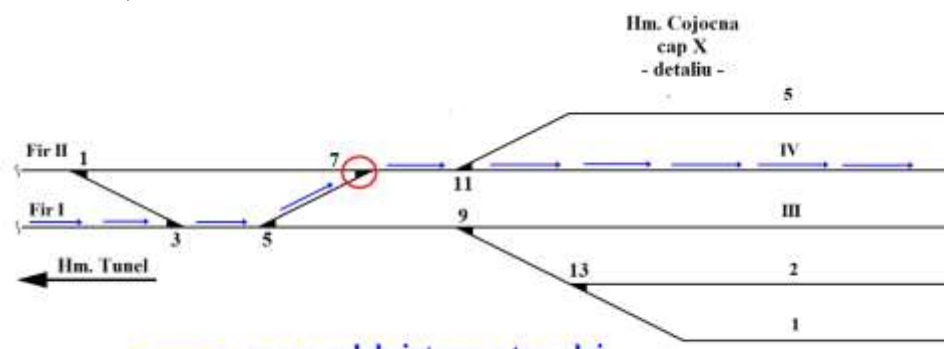
Imaginea nr. 4 – dispozitivul de linie al Hm. Cojocna

Accidentul s-a produs la intrarea trenului în hm. Cojocna, de pe firul I de circulație dintre hm. Tunel și hm. Cojocna, la linia IV (directa firul II), cu parcurs peste schimbătorii de cale nr.3, nr.5, nr.7 și nr.11. Trenul a circulat în sensul kilometrării liniei, vârful schimbătorului nr.7 având poziția kilometrică 484+140.

În parcursul efectuat pentru trenul de călători Regio nr.3087, schimbătorul de cale nr.7 a fost manipulat în poziție „pe abatere” și a fost atacat pe la „ultima joantă”.

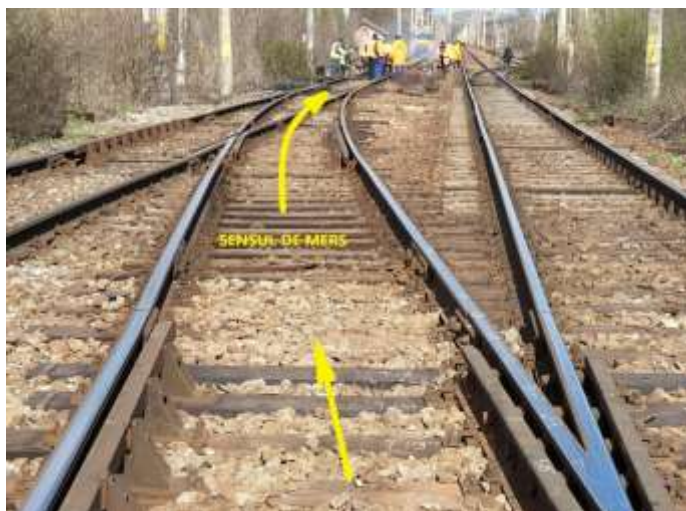
Imaginea nr. 5 – traseul trenului (diagonala 5-7)

Suprastructura căii ferate pe panoul de linie cuprins între schimbătorul de cale nr.5 și schimbătorul de cale nr.7 este alcătuită din șine tip 60, cale cu joante, traverse normale de lemn, prindere indirectă tip K.

Schimbătorul de cale nr.7 are următoarele caracteristici geometrice: tip 60, raza $R=300$ m, tangenta $1/9$, ace flexibile, deviație stânga, traverse de lemn, prindere indirectă tip K. Prisma de piatră spartă era completă.
