RAPORT DE INVESTIGARE

al accidentului feroviar produs la data de 05.08.2021,
pe raza de activitate a Sucursalei Regionale de Căi Ferate Constanța,
pe parcursul de primire în stația CFR Medgidia, la linia nr.10 abătută,
prin deraierea unui vagon din compunerea trenului de marfă nr.20934

*Raport de investigare
14 iunie 2022*

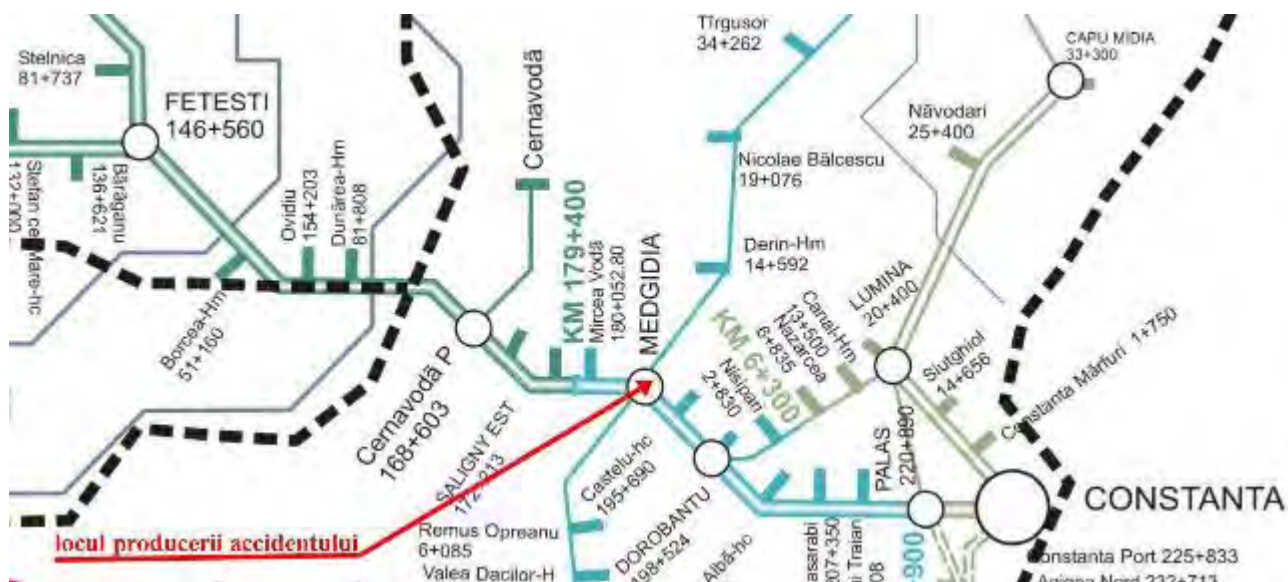
Schița. nr.1. Locul producerii accidentului feroviar

Deraierea s-a produs prin părăsirea flancului activ a ciupercii contraacului curb de către prima roata din partea dreaptă a primului boghiu și căderea acesteia între contraacul curb și acul drept, în sensul de mers, urmată de escaladarea flancului activ al acului curb și căderea între acul curb și contraacul drept a roții corespondente din partea stângă. Vagonul nr.84539305086-7 (al 4-lea de la locomotivă) a circulat cu osia în stare deraiată până în dreptul inimii schimbătorului de cale nr.45, unde roata din dreapta a lovit primul sprijinitor al contrașinei și la deformat, fapt ce a condus și la deraierea celui de-al doilea boghiu al vagonului.

Trenul de marfă nr.20934 a circulat cu vagonul nr.84539305086-7 în stare deraiată, aproximativ 60 m și s-a oprit ca urmare a măsurilor luate de mecanicul de locomotivă.

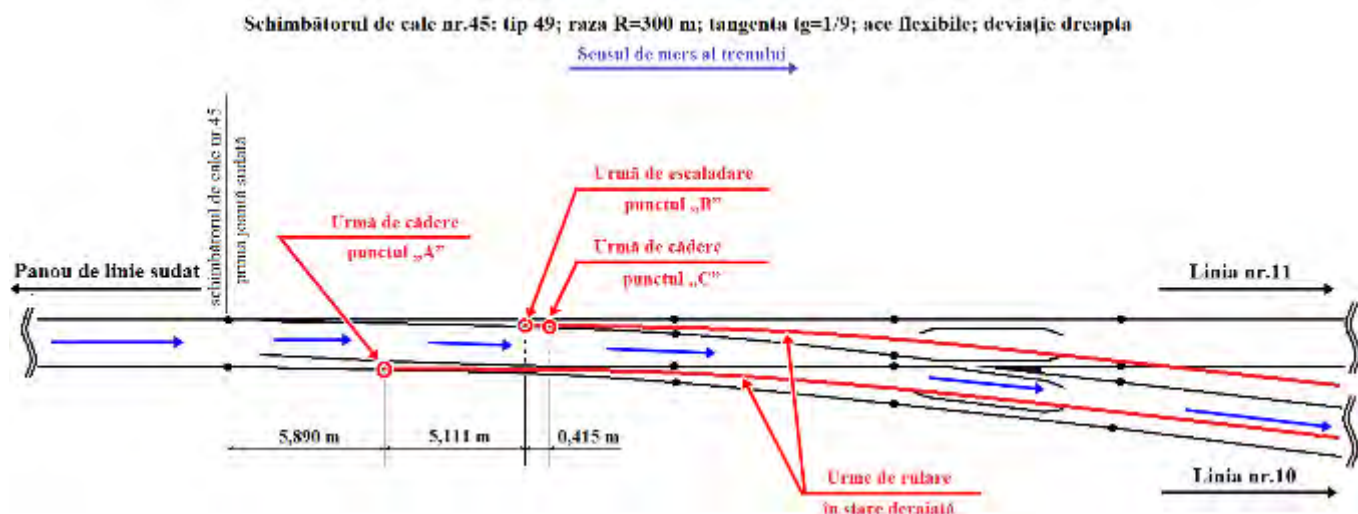
Schița nr.2 – Reprezentarea schematică a schimbătorului de cale nr.45 pe care s-a produs deraierea

La data de 05.08.2021, ora 10:45, la gararea trenului de marfă nr.20934, având parcurs de intrare la linia nr.10 din stația CFR Medgidia, s-a produs deraierea vagonului nr.84539305086-7, al 4-lea din componerea trenului, pe schimbătorul de cale nr.45 manevrat în poziție „pe abaterere”, atacat pe la vârful.

Deraierea s-a produs în cuprinsul schimbătorului de cale nr.45, pe zona macazului propriu-zis, la o distanță de 5,890 m după prima joantă sudată a schimbătorului, în sensul de mers al trenului, punct notat cu „A”.

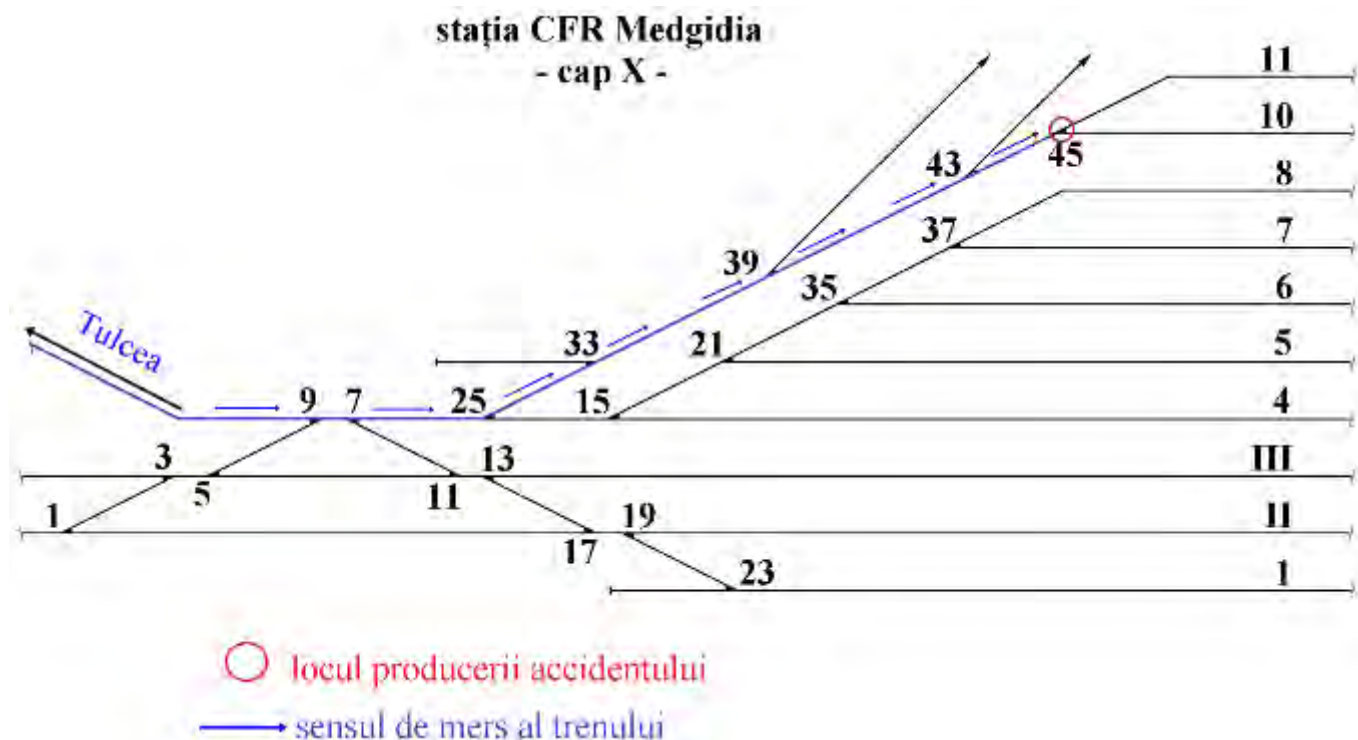
Schița nr.3 – Schița stației cap X unde s-a produs accidentul feroviar

Viteza maximă de circulație a trenurilor în stația CFR Medgidia, peste schimbătorii de cale nr.45 în abatere, este de 30 km/h.

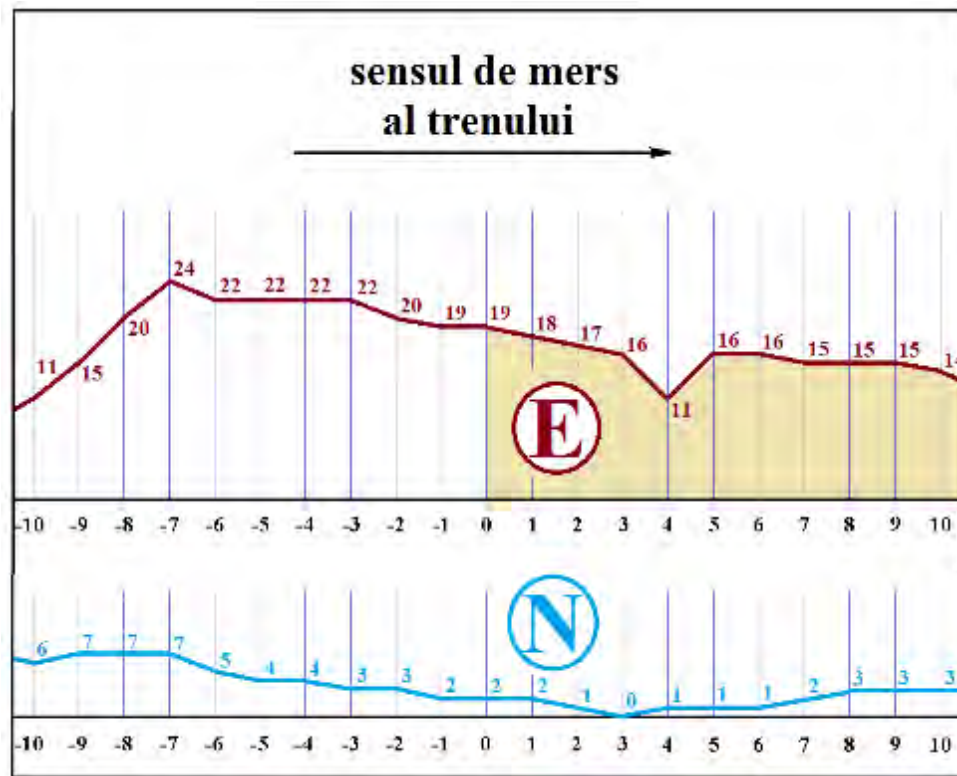
Diagrama nr.3 - Detaliu diagrama de ecartament și nivel

De la prima spre ultima joantă a schimbătorului de cale nr.45 au fost marcate traversele începând cu „T1” până la „T58” și s-au constatat următoarele:
