## RAPORT DE INVESTIGARE

al accidentului feroviar produs la data de 08.07.2022, pe raza de activitate a Sucursalei Regionale de Căi Ferate Craiova, secția de circulație Drăgotești – Turceni (linie simplă electrificată), la intrare în stația CFR Turceni, pe zona aparatului de cale nr.32, prin deraierea a două vagoane din compunerea trenului de marfă nr.64220

*Proiect Raport de investigare  
07 iulie 2023*

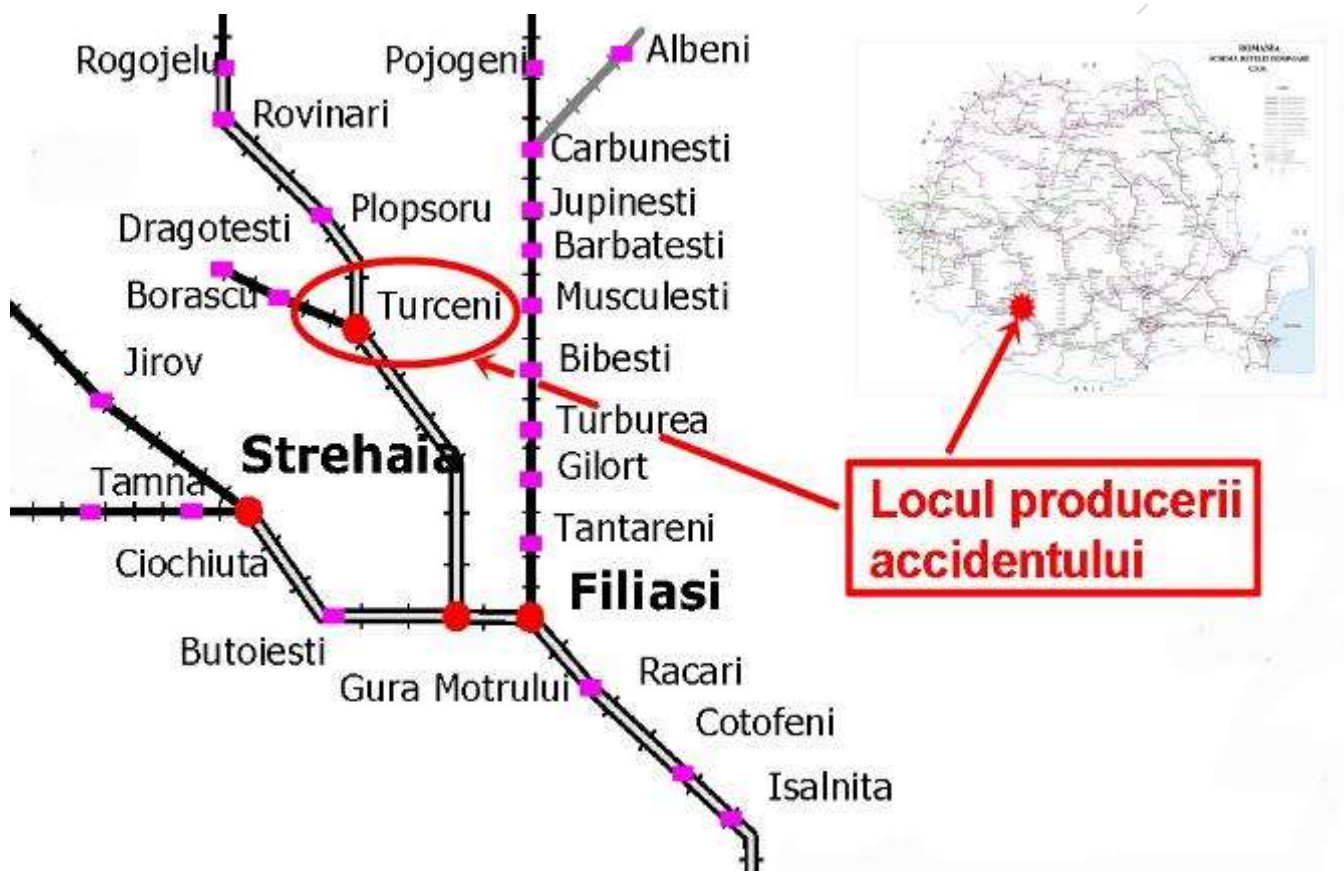
Figura nr.1. Locul producerii accidentului feroviar

La data de 08.07.2022, ora 01:35, pe raza de activitate a Sucursalei Regionale de Căi Ferate Craiova, secția de circulație Drăgotești – Turceni (linie simplă electrificată), la intrarea în stația CFR Turceni, pe zona șinelor de legătură a schimbătorului de cale nr.32, s-a produs deraierea a două vagoane seria Fals încărcate cu cărbune, respectiv al 15-lea și al 16-lea de la semnal din compunerea trenului de marfă nr. 64220.

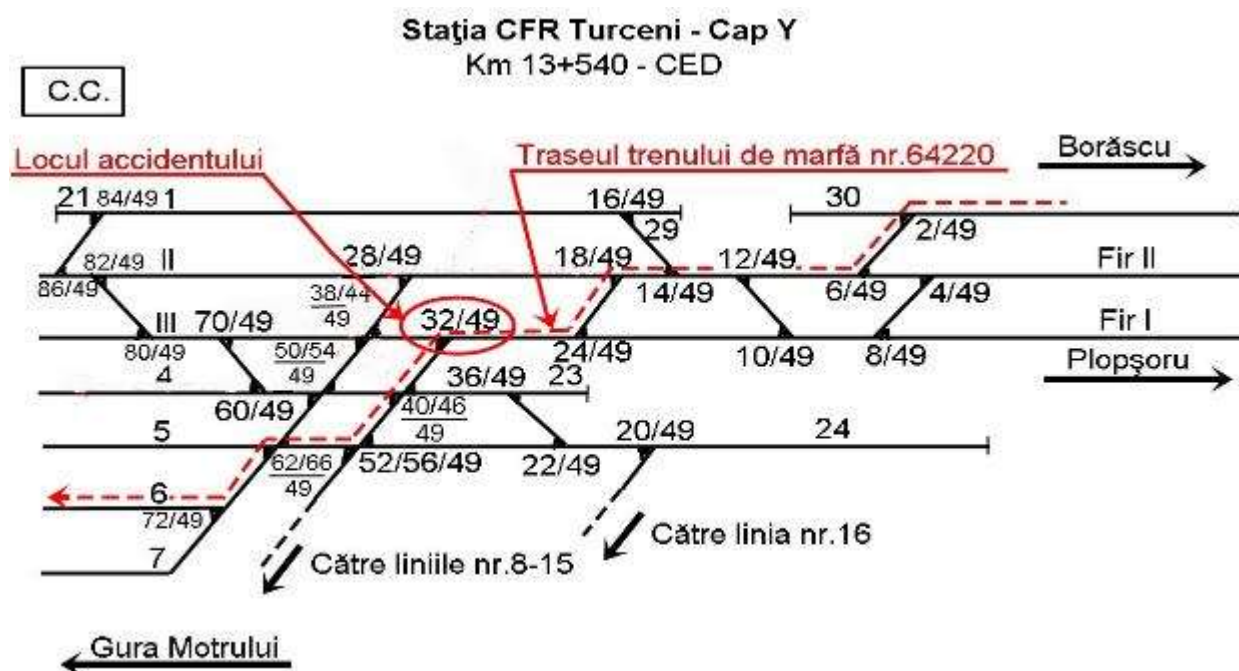
Figura nr.2 – Schița stației CFR Turceni cap Y unde s-a produs accidentul feroviar

La data de 08.07.2022, ora 01:35, la gararea trenului de marfă nr.64220, având parcurs de intrare la linia nr.6 din stația CFR Turceni, s-a produs deraierea vagoanelor nr.81536651427-2, al 15-lea de la semnal și vagonului 815351483-5, al 16-lea de la semnal, pe schimbătorul de cale nr.32 manevrat în poziție „pe abateră”, atacat pe la vârful.

Prima urmă de cădere a buzei bandajului unei roți din partea stângă de pe flancul activ al suprafeței de rulare a șinei de legătură la interiorul căii, a fost constatată pe șina de legătură dintre contraacul curb și inima de încrucișare a schimbătorului de cale nr. 32, la o distanță de 3,74 m de joanta de la călcâiul contraacului curb de pe direcția abatere, pe firul stâng de rulare în sensul de mers al trenului.

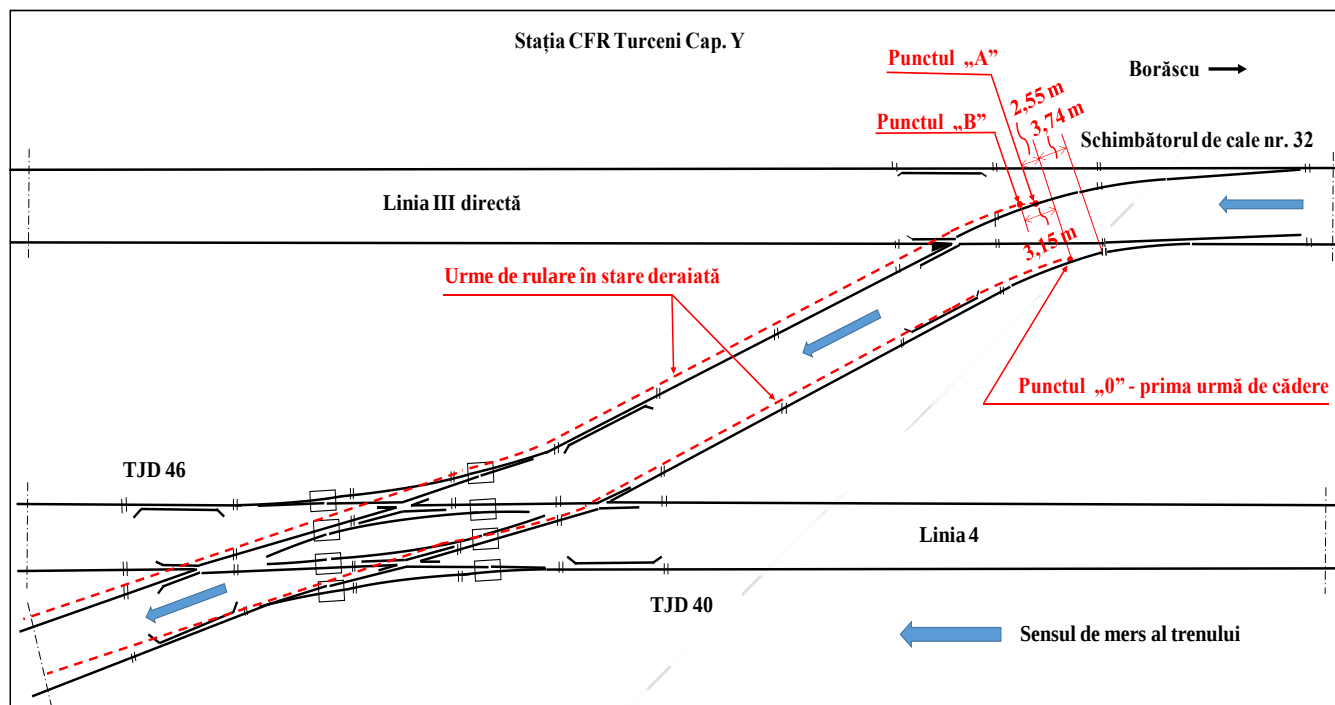
Figura nr.4 - Schița schimbătoarelor de cale nr. 32 și TJD 40/46

Viteza trenurilor pe schimbătorul de cale nr.32 era restricționată la 10 km/h, din cauza stării necorespunzătoare a căii.

Pe schimbătorul de cale nr. 32 au fost constatate și s-au marcat următoarele puncte de reper:
