RAPORT DE INVESTIGARE

privind accidentul feroviar produs la data de 09.08.2022, ora 08:49, pe raza de activitate a Sucursalei Regionale CF Cluj, secția de circulație Cluj Napoca – Câmpia Turzii (linie dublă electrificată), în halta de mișcare Cojocna, pe parcursul de intrare la linia 2 „în abateră”, a trenului de marfă nr.57010 (aparținând operatorului de transport SC UNICOM TRANZIT SA), prin deraierea primului boghiu, în sensul de mers, al celui de-al 17-lea vagon din componere.

*Raport de investigare final
31 iulie 2023*

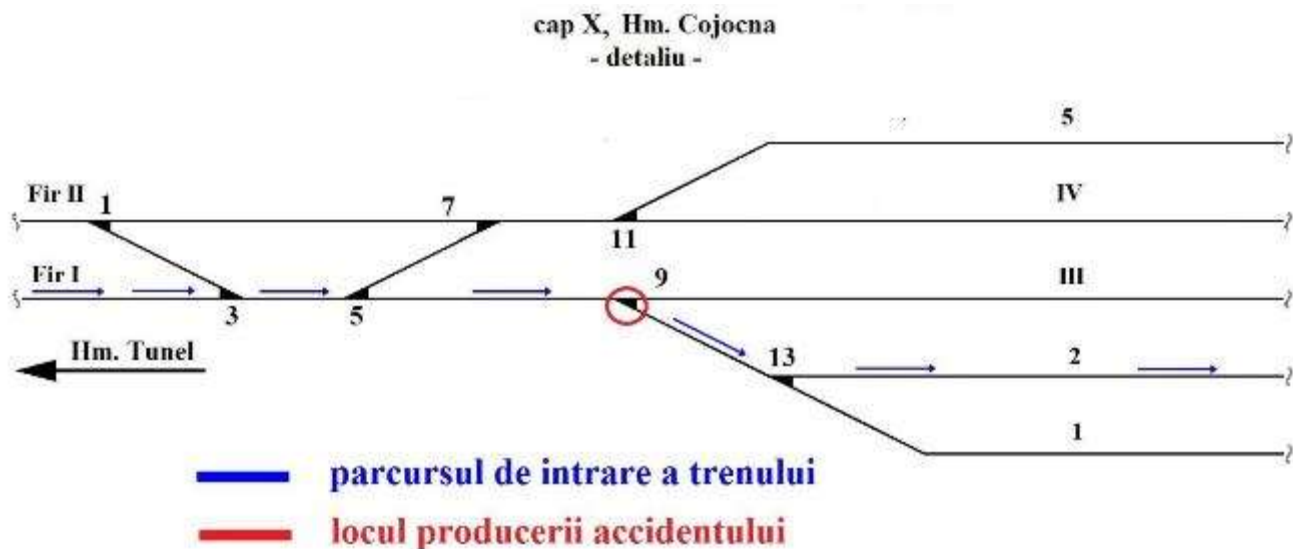
Figura nr.2: dispozitivul de linii al Hm. Cojocna

La data de 09.08.2022, în jurul orei 08:49, în Hm Cojocna, pe parcursul de intrare în abateri la linia 2, a trenului de marfă nr.57010, în cuprinsul schimbătorului de cale nr.9 (care pentru realizarea parcursului fusese manipulat și se afla în poziția „pe abateri”), în timpul trecerii peste zona inimii de încrucișare, s-a produs deraierea primului boghiu, în sensul de mers, al vagonului cu nr. de înmatriculare 88537980230-3, al 17-lea din compunerea trenului.

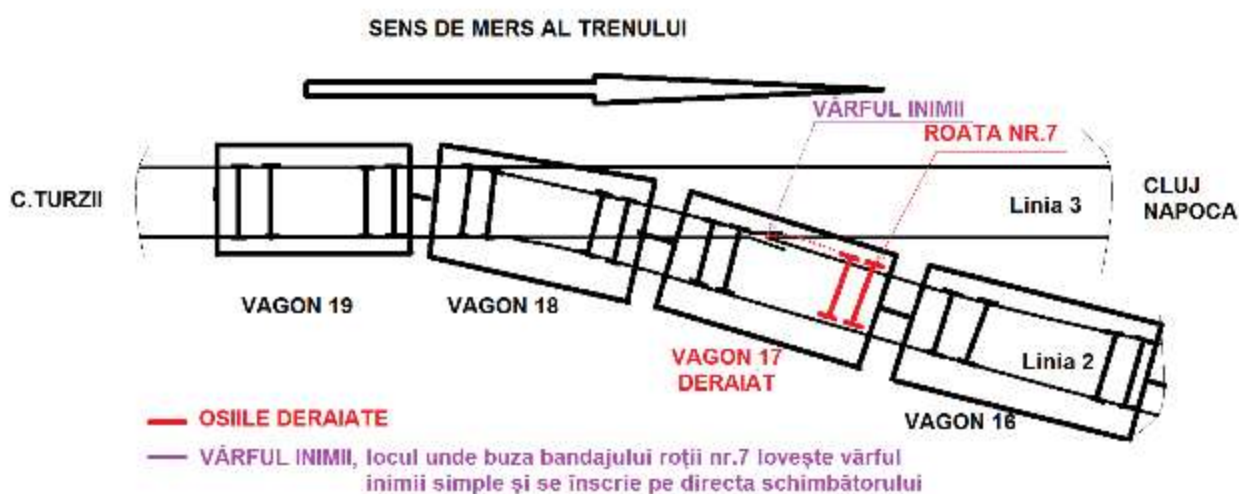
Figura nr.3: schița deraierii

Vagonul a circulat deraiat aproximativ 99 m.

După gararea trenului la linia 2 din Hm Cojocna, IDM a constatat pe lumnoschemă că zona macazurilor 9-13 a rămas ocupată. La verificare pe teren s-a constatat că trenul a garat complet între mărcile de siguranță, iar al 17-lea vagon din compunerea trenului a deraiat de primul boghiu.

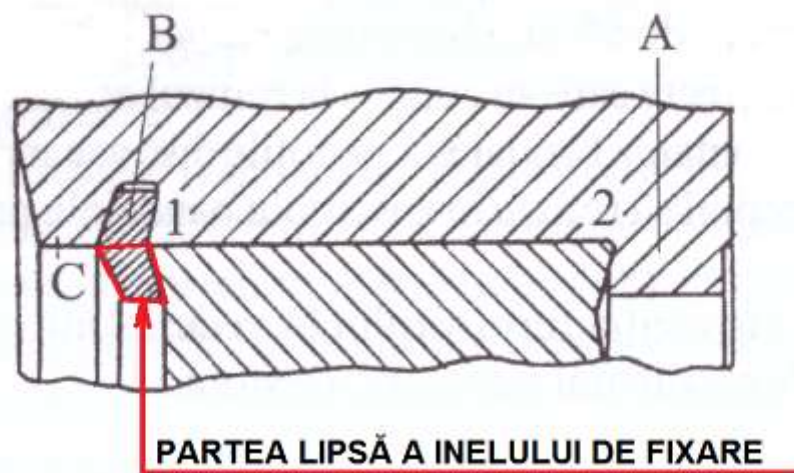
Figura nr.4: schița cu bandajul montat pe obada roții

Asamblarea dintre bandaj și obada roții se realizează prin fretare. Bandajul s-a învârtit pe obada roții în timpul exploatării, producând uzura inelului de fixare până la nivelul diametrului interior al bandajului, fapt constatat după efectuarea verificărilor cu lichide penetrante (Imaginea nr.2). Uzura inelului de fixare până la nivelul diametrului interior al bandajului a permis deplasarea transversală a bandajului față de planul median al obezii roții. Din constatările efectuate nu s-a putut stabili momentul când s-a produs slăbirea bandajului roții nr.7, care a generat, în timp, uzura inelului de fixare, prin polizare. **Având în vedere diferențele constatate între diametrul interior al bandajului și diametrul obezii roții, cât și avariile suferite de roata nr.7, s-a concluzionat că bandajul roții nr.7 era slăbit înainte de deraiere, prin desfacerea asamblării dintre bandaj și obada roții.**

- în prima fază a defectului care a condus la producerea accidentului feroviar bandajul roții nr.7 a slăbit, în condițiile scăderii în timp a forțelor de strângere exercitate între bandaj și obada roții, pe fondul grosimii bandajului la o valoare apropiată de limita inferioară admisă, în urma solicitărilor termice și mecanice apărute în exploatarea osiei montate, osia montată fiind montată pe vagon la data de 11.03.2019, cu mult înainte de producerea accidentului feroviar. Defectul s-a extins în timpul exploatării și a permis rotirea bandajului în jurul obezii roții, ajungând ca la momentul producerii accidentului, diferența dintre diametrul interior a bandajului și cel exterior a obadei să fie de 1,1 mm (în loc de „strângere” ajungându-se la „joc”);

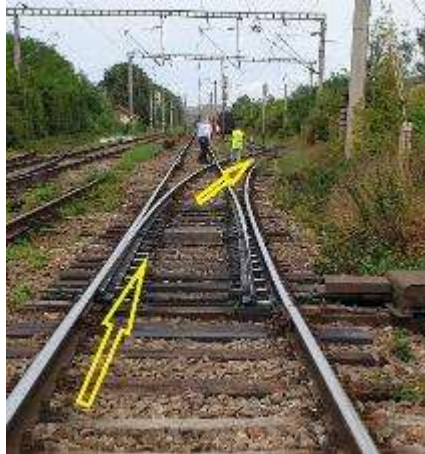
Imaginea nr.3: traseul trenului

În parcursul efectuat pentru trenul de marfă nr.57010, schimbătorul de cale nr.9 a fost manipulat în poziție „pe abateră” și a fost atacat pe la vârful. Trenul a circulat în sensul kilometrării liniei, vârful schimbătorului nr.9 având poziția kilometrică 484+154.

Schimbătorul de cale nr.9 are următoarele caracteristici geometrice: tip 60, raza $R=300$ m, tangenta $1/9$, ace flexibile, deviație dreapta, traverse de lemn, prindere indirectă tip K. Prisma de piatră spartă era completă.
