RAPORT DE INVESTIGARE

privind accidentul feroviar produs în data de 08.09.2022, pe raza de activitate a Sucursalei Regionale de Căi Ferate Brașov, între stația CFR Izvoru Oltului și halta de mișcare Izvoru Mureșului, prin deraierea primului boghiu în sensul de mers al vagonului nr.58536368 aflat penultimul în compunerea trenului de marfă nr.56012-003 aparținând SNTFM „CFR Marfă” SA

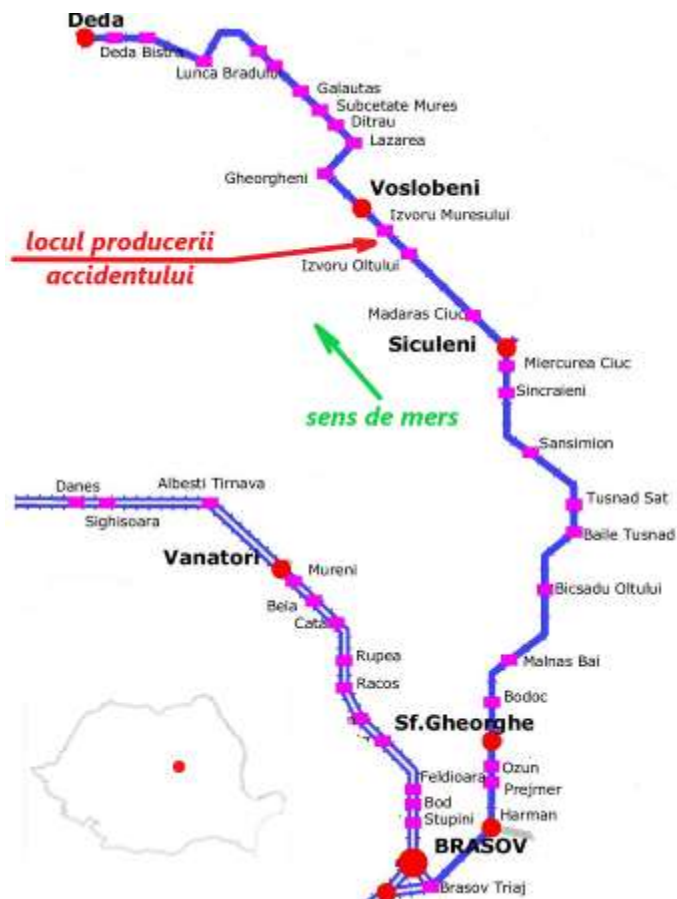
Figura nr.1

În data de **08.09.2022**, în timpul circulației trenului de marfă nr.56012-003 între stația CFR Izvoru Oltului și Hm Izvoru Mureșului – *figura nr.1*, pe o porțiune de linie în rampă, cu succesiune de curbe cu deviații stânga/dreapta în sensul de mers – *foto nr.1*, s-a produs frânarea de urgență a trenului ca urmare a descărcării aerului din conducta generală.

În apropiere de Hm Izvoru Mureșului, respectiv după parcurgerea unei distanțe de circa 26 kilometri de la ultima revizie tehnică a trenului – *figura nr.1*, în timpul circulației trenului pe o porțiune de linie cu declivitatea de 15‰ (rampă în sensul de mers al trenului) și cu succesiune de curbe cu deviație stânga/dreapta, s-a produs frânarea de urgență a trenului ca urmare a descărcării necomandate a conductei generale de aer a trenului.

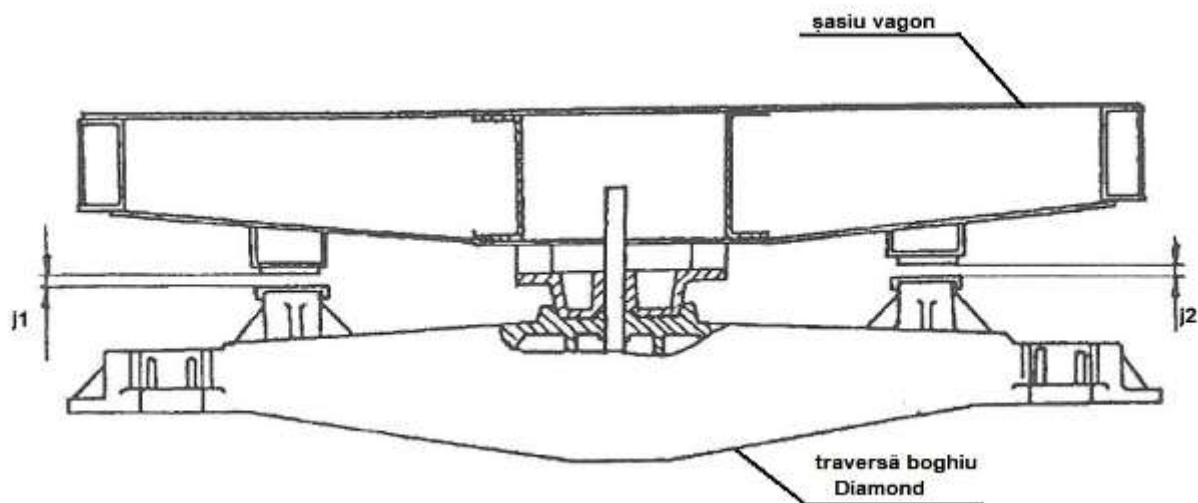
Figura nr.2 - Ansamblu crapodină inferioară-superioară și glisierile laterale la boghiul Diamond

- „se interzice introducerea în tren și circulația vagoanelor boghiurile cărora au măcar una din următoarele defectiuni: (.....) lipsa jocurilor între glisiere pe diagonala vagonului, în afara vagoanelor pe boghiuri cu contact permanent între glisiere” – pct.3.1/3.1.4/3.1.4.1. (*citat preluat din PGV – n.c.i.*)

Pe traversa boghiului se află două glisiere inferioare care împreună cu glisierele superioare aflate pe șasiul vagonului permit mișcarea laterală a vagonului - *figura nr.2.*

Jocurile la glisieră (j_1 și j_2) se realizează prin adăugarea de adaosuri la glisierele de pe boghiu în mod corespunzător (joc însumat pe boghiu stânga/dreapta trebuie să fie cuprins între $4 \div 14$ mm, conform art. 3.1.3.2 din PGV pentru vagoane tip Hopper pentru transport de cereale).

De asemenea, s-a mai constatat că personalul care a efectuat reviziile tehnice în stațiile CFR Siculeni și Halmeu, nu a fost instruit din prevederile PGV și nu cunoștea că printre defectele care interziceau circulația acestor tipuri de vagoane se număra și lipsa jocurilor între glisiere pe diagonala vagonului.
