## RAPORT DE INVESTIGARE

al incidentului feroviar produs la data de 26.05.2025, ora 07:05, pe raza de activitate a Sucursalei Regionale CF Galați, în stația CFR Mărășești, la manevra de atașare a locomotivelor EA 122 și EA 679 la garnitura trenului de călători nr.5302 aflată la linia 2, incident manifestat prin tamponarea violentă a garniturii de către cele două locomotive (materialul rulant aparținând operatorului de transport feroviar de călători SNTFC „CFR Călători” SA)

*Raport de Investigare*  
25.05. 2026

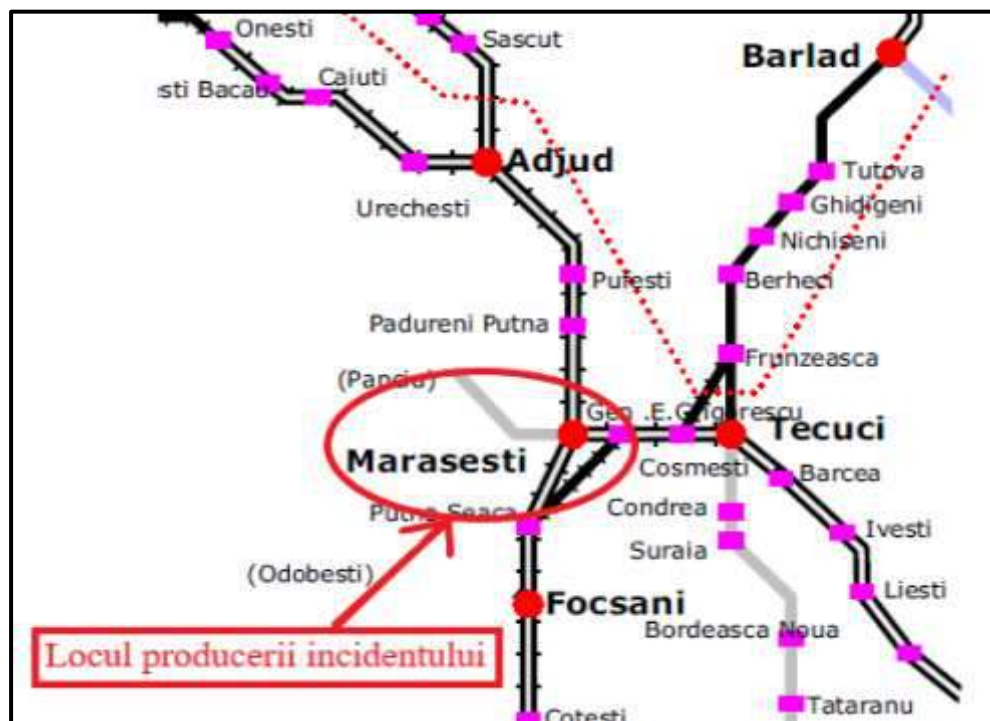
Fig. nr.1 - Locul producerii incidentului feroviar

Anterior producerii incidentului locomotiva EA 679 a fost dezlegată de la trenul de călători nr.5302, care a sosit în stația CFR Mărășești la linia 2 în jurul orei 06:50, și a fost manevrată în linia 1 pentru remorcare și introducere în corpul trenului a locomotivei defecte EA 122. Tamponarea violentă a vagoanelor din garnitura trenului de călători nr.5302 de către cele două locomotive a avut loc la manevra de atașare a acestora la garnitura trenului.

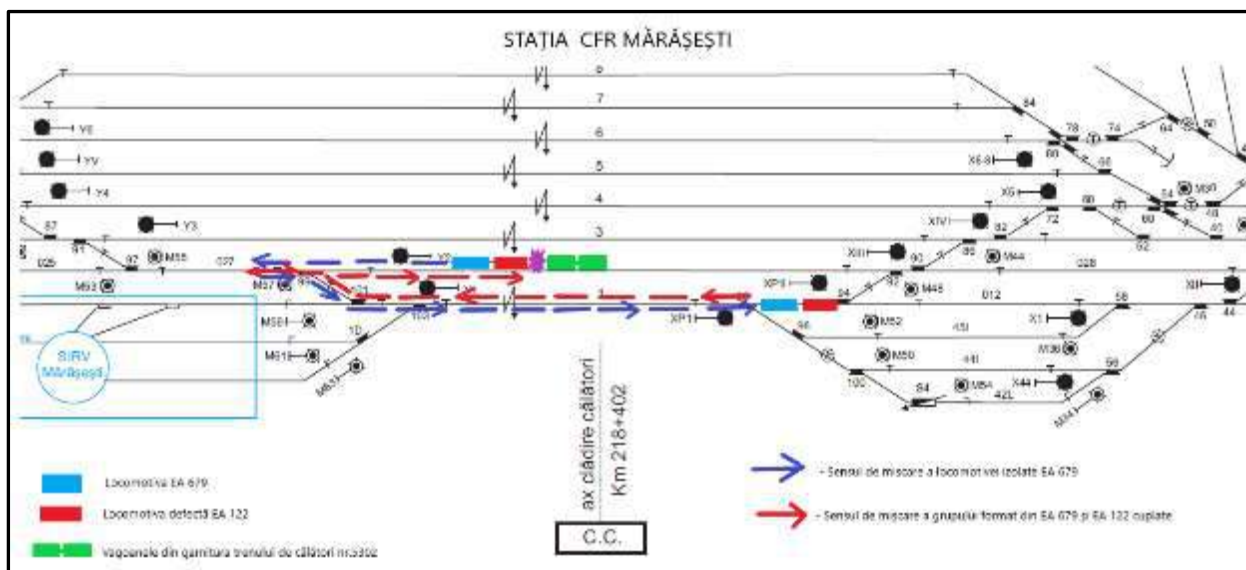
**Fig. nr.2 – zona în care s-a produs incidentul la stația CFR Mărășești și mișcările de manevră executate de către locomotiva EA 679 izolată și ulterior cuplată cu EA 122 defectă și inactivă**

După cuplare, cele două locomotive s-au deplasat pe linia 1 până la depășirea semnalului de manevră M57 unde au staționat până când IDM de serviciu de la stația CFR Mărășești a efectuat parcursul pentru acces la linia 2 ocupată cu vagoanele garniturii trenului de călători nr.5302.

În parcursul comandat pentru cuplarea celor două locomotive la garnitura trenului de călători nr.5302, schimbătorul de cale nr.57 a fost manevrat în poziția „pe directă” pentru acces la linia 2 ocupată cu vagoanele garniturii trenului de călători nr.5302. (*Fig. nr. 2*)

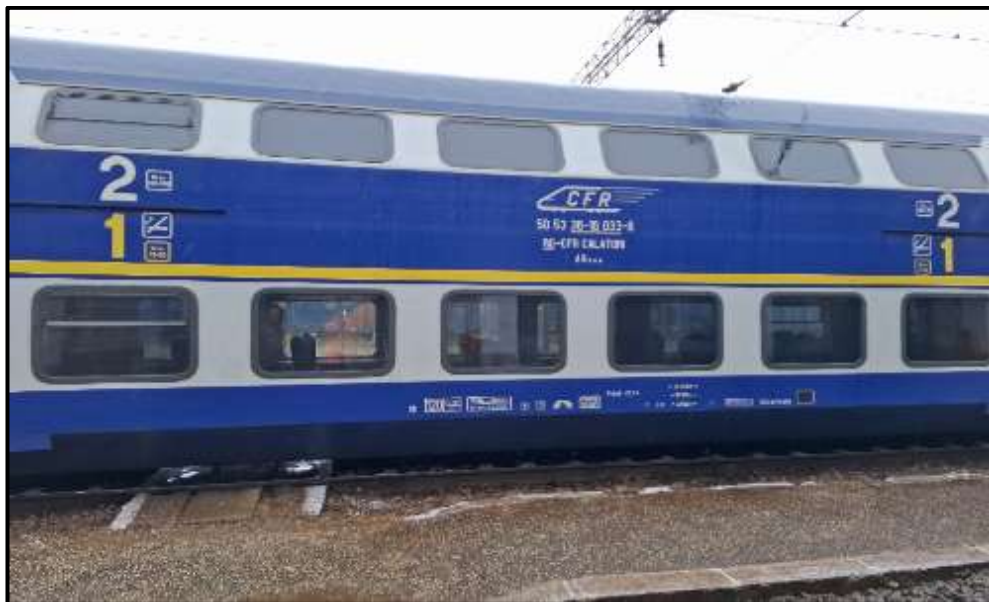
**Foto nr.3 – Vagonul nr.50533616033-6**

- vagon de călători etajat mixt – clasa I și clasa a II-a din seria 3616;
- fabricat în anul 1984 de WEB Waggonbau Görlitz – RDG;
- modernizat în anul 2009 de Remar SA Pașcani;
- număr de locuri clasa a I-a: 30 locuri;
- număr de locuri clasa a II-a: 68 locuri;
- ultima reparație planificată: RP în data 03.07.2024 la Electroputere VPU Pașcani. (**Foto nr.3**)

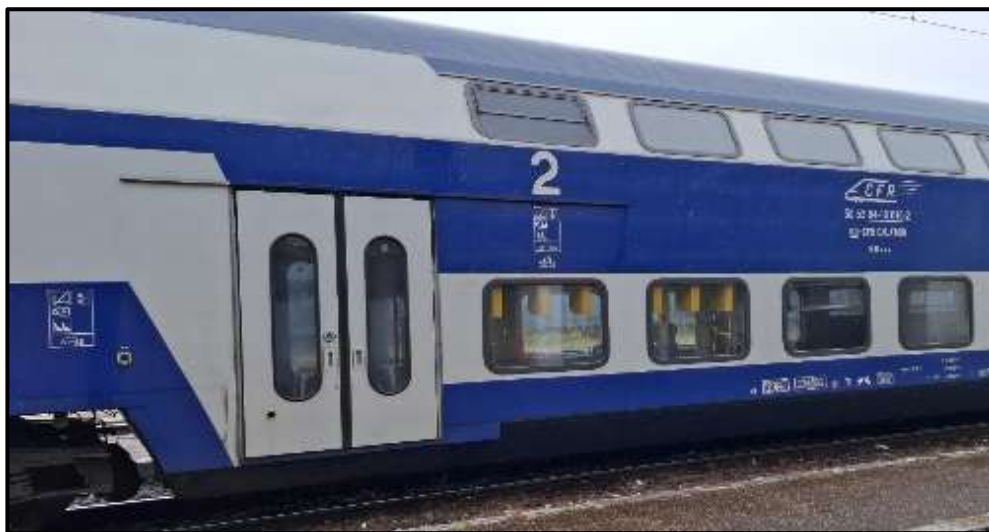
**Foto nr.4 – Vagonul nr.50538416016-2**

- vagon de călători etajat – clasa a II-a (cu spațiu pentru biciclete) din seria 8416;
- fabricat în anul 1984 de WEB Waggonbau Görlitz – RDG;
- modernizat în anul 2018 de Electroputere VPU Pașcani;
- număr de locuri clasa a II-a: 104 locuri;
- ultima reparație planificată: RP în data 01.11.2024 la Electroputere VPU Pașcani. (**Foto nr.4**)
