RAPORT DE INVESTIGARE

al accidentului feroviar produs la data de 13.07.2025, pe raza de activitate a Sucursalei Regionala CF București, în stația CFR Bucureștii Noi, în circulația trenului de marfă nr.66528, prin deraierea locomotivei de remorcare LEMA 014 de prima osie în sensul de mers

*Ediție Finală
Raport de investigare
25 iunie 2026*

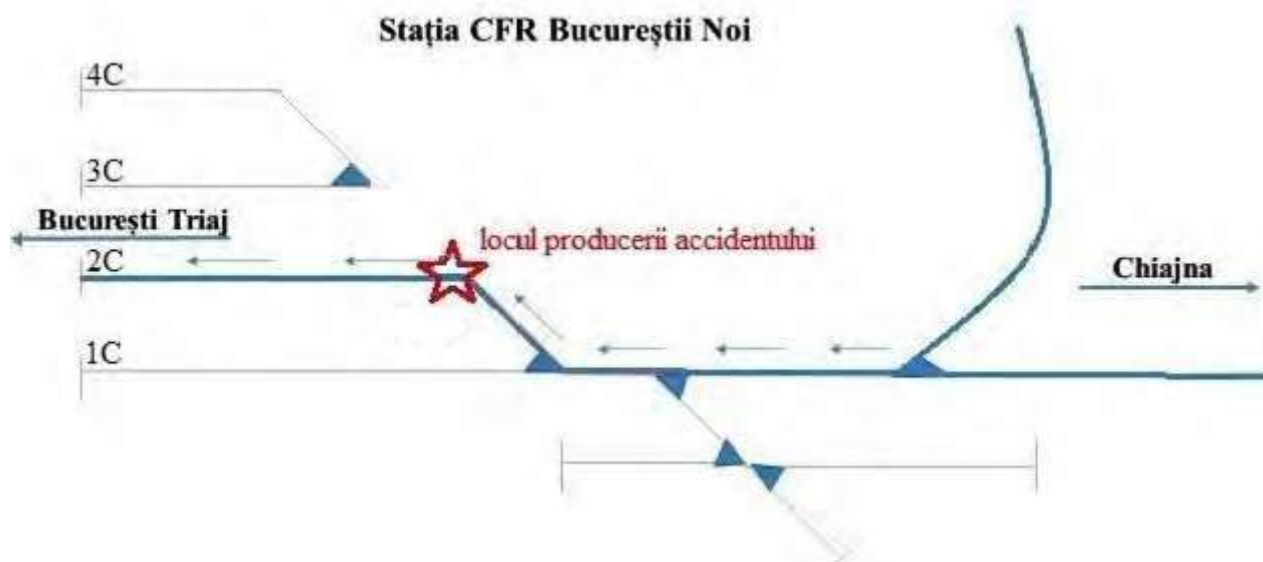
Figura nr.2 – Schița stației Bucureștii Noi, cap Y, unde s-a produs accidentul feroviar

La data de 13.07.2025, ora 15:10, pe raza de activitate a Sucursalei Regionale CF București, secția de circulație București Nord - Videle (linie dublă electrificată), în stația CFR Bucureștii Noi, pe linia 2C, la km 0+483,5, s-a produs deraierea de prima osie în sensul de mers a locomotivei LEMA 014 care asigură remorcarea trenului de marfă nr.66528.

Trenul a circulat cu locomotiva deraiată, o distanță de aproximativ 13,7 m, după care s-a oprit.

În zona producerii deraierii traseul căii în plan orizontal este în curbă cu deviația stânga.

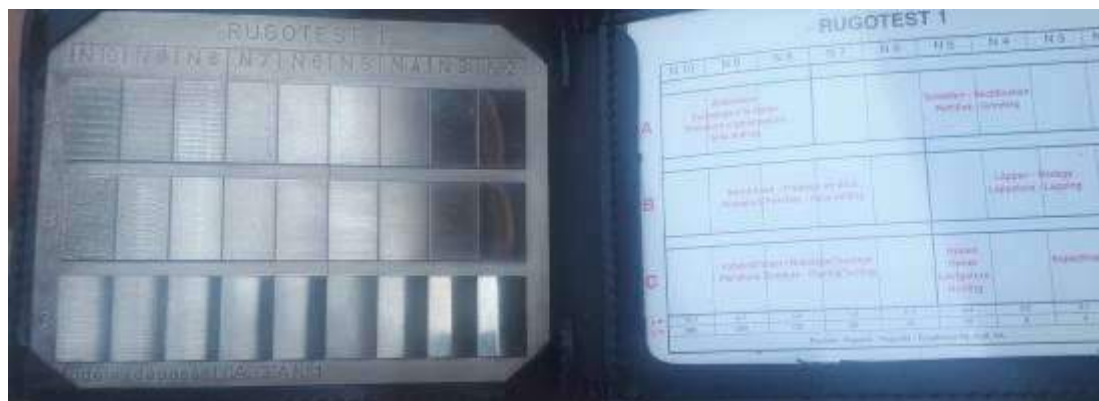
Foto nr.4 – RUGOTEST Nr*1

- a fost măsurată rugozitatea suprafețelor roților cu RUGOTEST Nr*1 - NF/E05-051-ISO/DIS/2632 și s-a constatat prin comparație (vizuală) că rugozitatea pe zonele care nu au fost afectate de rularea roților (contact roată-șină) la toate cele 6 osii a fost mai mare de 12,5 μm.
- pe restul suprafețelor ale profilului de rulare, rugozitatea a fost mai mică de 12,5 μm, datorită contactului roată-șină, fapt ce a dus la diminuarea rugozității inițiale.

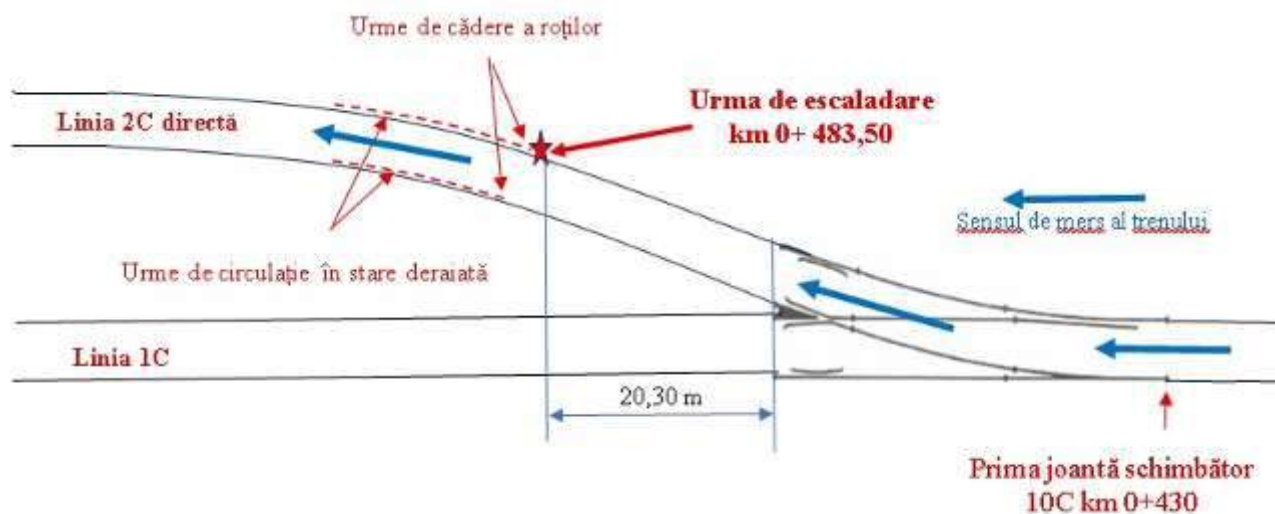
Figura nr.3 – Schița schimbătorului de cale nr.10C cu acces la liniile 1C și 2C

- schimbătorul de cale nr.10C a fost manevrat în poziție „pe abatere” – Figura nr.3, cu acces la linia 2C.

Deraierea din stația CFR Bucureștii Noi s-a produs la intrarea trenului pe linia 2C cu parcurs peste schimbătorul de cale nr.10C atacat de la vârf, prin escaladarea firului exterior al curbei după schimbătorul de cale nr.10C, a flancului activ al șinei, de către roata din partea dreaptă a primei osii în sensul de mers a locomotivei LEMA 014 – roata atacantă. Punctul de escaladare a fost notat cu „0” – foto nr.7 și foto nr.8.

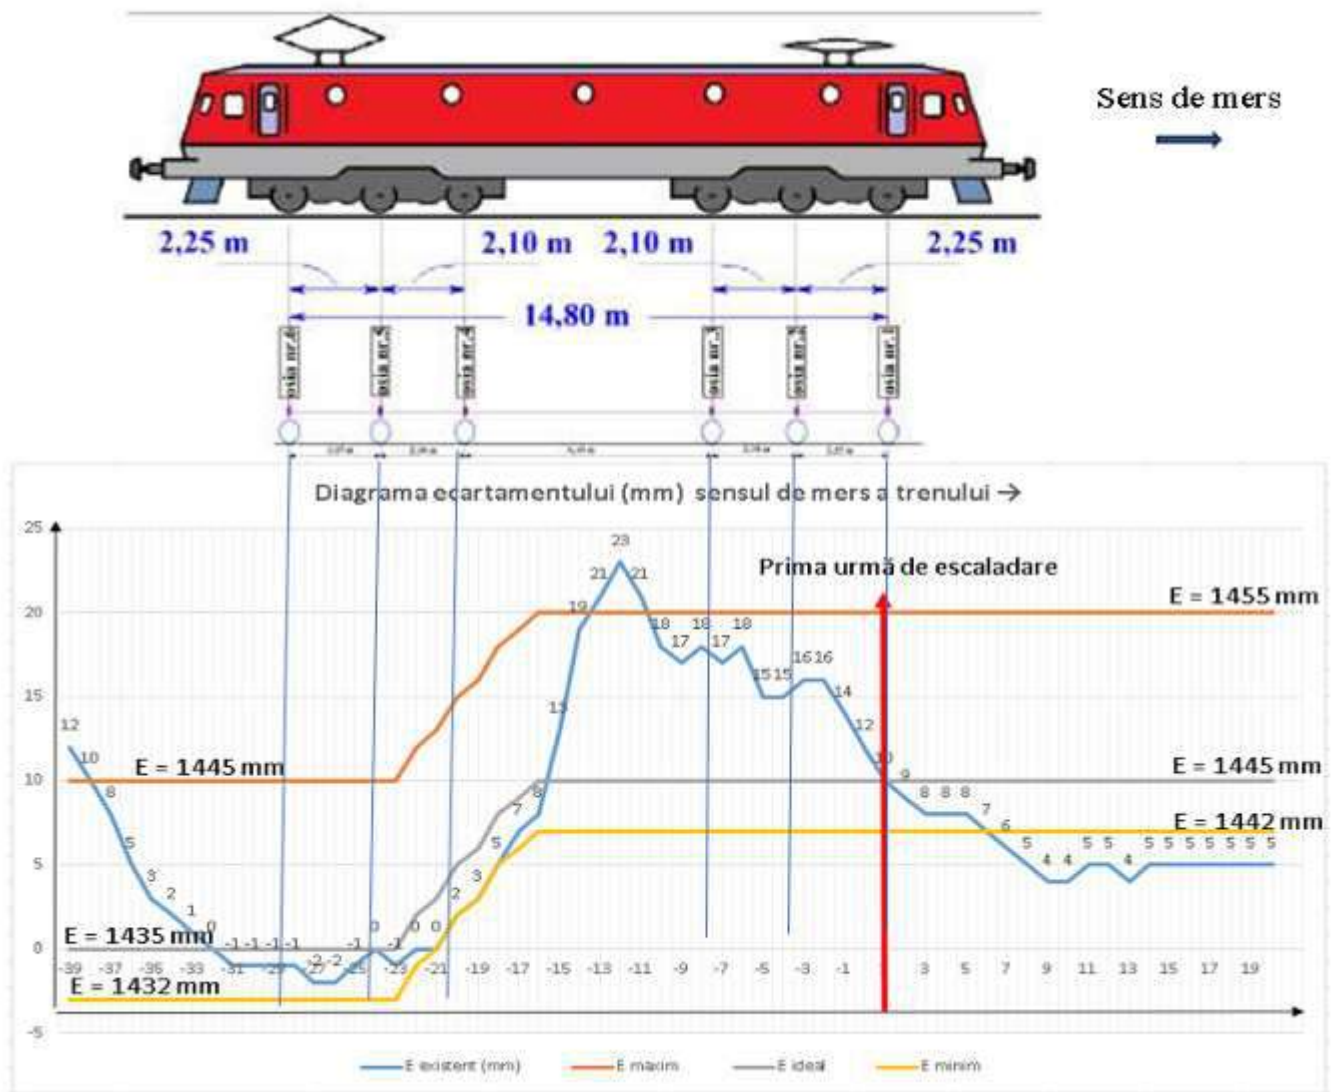
Săgețile au fost măsurate pe porțiunea de linie după schimbătorul 10C pe 30 m (zona pe care s-au măsurat ecartamentul și nivelul) la mijlocul corzii de 10 m.

Valorile ecartamentului, nivelului transversal și a săgeților măsurate în regim static, sunt prezentate sub formă de diagrame – *diagramele nr.1-3*.

- În diagrama nr.1 între punctele „-40” și „-24” zona aliniamentului după schimbătorul nr.10C: **E ideal** = 1435 mm - reprezintă ecartamentul nominal, **E maxim** admis = 1445 mm - reprezintă valoarea ecartamentului nominal 1435mm + 10 mm toleranța maxim admisă corespunzătoare vitezei de circulație, **E minim** admis = 1432 mm - reprezintă valoarea ecartamentului nominal 1435mm - 3 mm toleranța minimă admisă corespunzătoare vitezei de circulație;

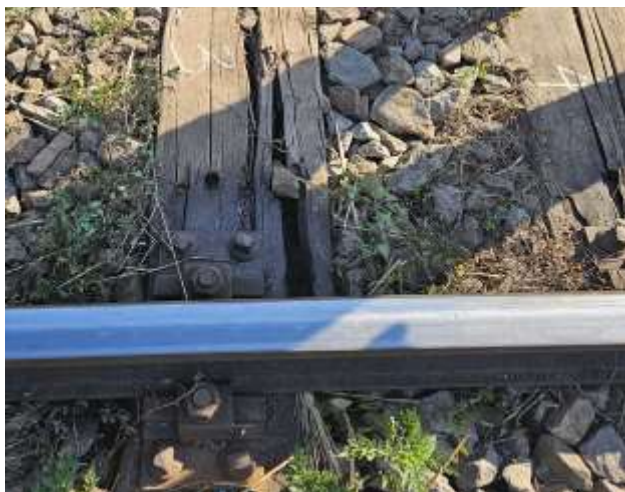
Foto.nr.11 – Traversele T₃, T₄

- *Defectele care impun înlocuirea traverselor de lemn sunt următoarele:*
 - *putrezirea avansată a întregii traverse, care o face improprie fixării șinelor;*
 - *putrezirea locală sau crăparea longitudinală a traversei, care nu poate fi remediată prin reparație sau prin manevrarea traversei și compromite prinderea șinei;*
 - *nu se admite lăsarea găurilor vechi de la tirfoane, neastupate.*
