## RAPORT DE INVESTIGARE

al incidentului feroviar produs  
în stația CFR Cernele la data de 17.09.2023

<b>TIP EVENIMENT</b>	<b>Incident — (art. 8, pct.1.4)</b>
<b>DATA ȘI ORA</b>	<b>17.09.2023, ora 06:07</b>
<b>LOCAȚIA</b>	<b>Stația CFR CERNELE</b>
<b>OPERATOR DE TRANSPORT</b>	<b>SC Vest Trans Rail SRL</b>
<b>INFRASTRUCTURA</b>	<b>CN CF „CFR” SA</b>
<b>ACTIVITATE</b>	<b>Circulație</b>
<b>CONSECINȚĂ ASUPRA PERSOANELOR</b>	<b>FĂRĂ</b>
<b>TIP RAPORT</b>	<b>FINAL</b>
<b>DATA DIFUZĂRII</b>	<b>18 martie 2024</b>

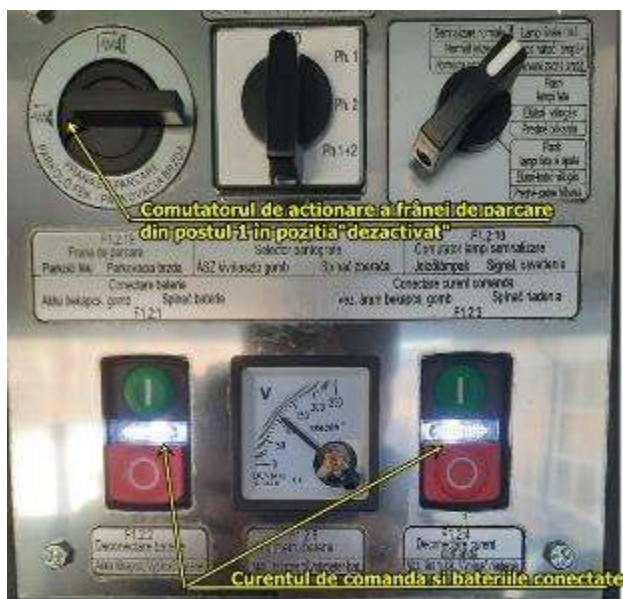
Foto nr.7 Panou comenzi

Frâna de parcare la locomotiva electrică de 6000 KW tip LEMA, seria 060-EA este acționată prin manipularea comutatorului frânei de parcare de pe panourile 1 și 2 din posturile de conducere PC I și PC II ale locomotivei în sensul acelor de ceasornic – din poziția frână neaplicată în poziția frână aplicată (Fig. 5 si Foto nr.7).

- după ce s-a urcat pe locomotiva a conectat curentul de comandă și bateriile la ora 06.06'.20" (ICOL – Foto nr.5) din postul de conducere nr.1 (Foto nr.7) pentru aprinderea luminilor în sala mașinilor în vederea mutării activării postului și comenzile din postul nr.2 în postul nr.1 de conducere

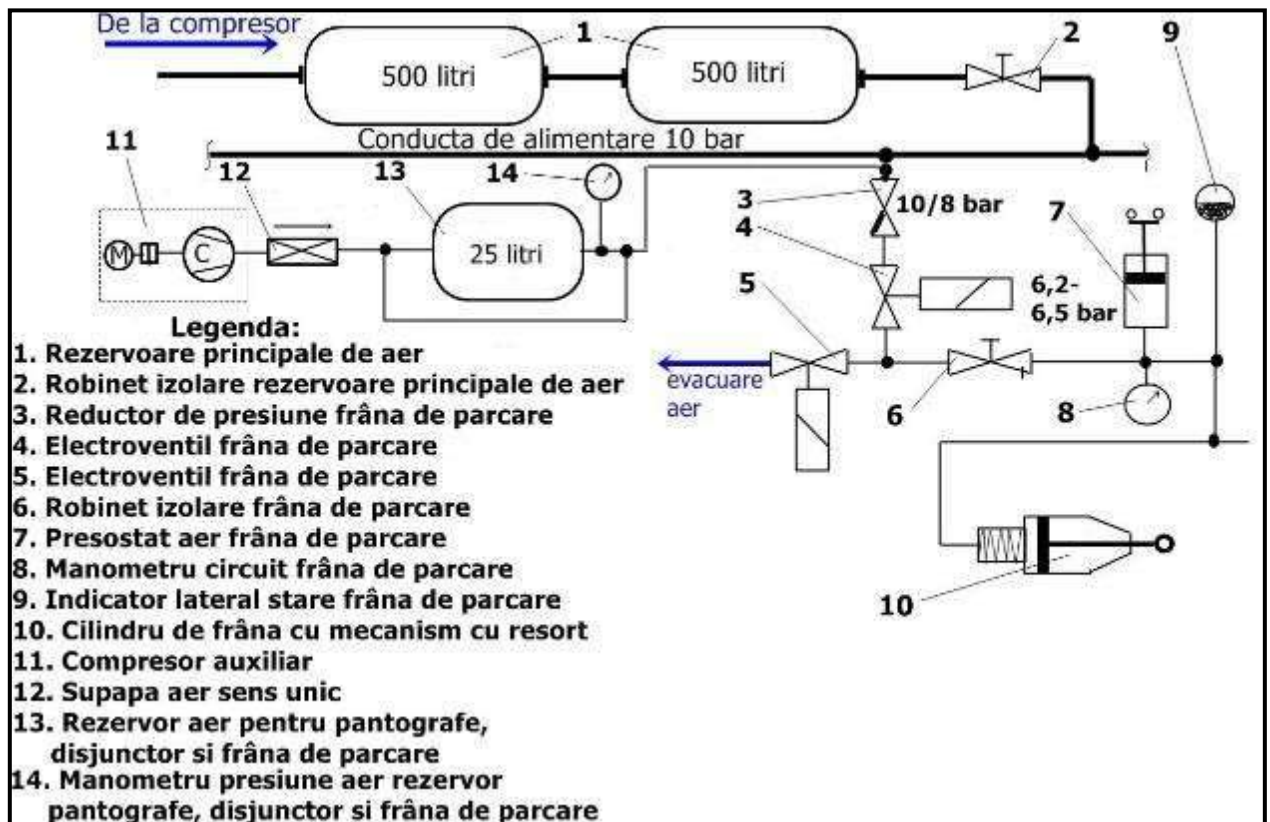
Fig. 9 Schema pneumatică simplificată a instalației frânei de parcare

- după ce a efectuat aceste operații aerul produs de compresorul auxiliar 11 sau din rezervorul auxiliar 13 (rezervor aer pentru pantografe, disjunctor și frână de parcare) a pătruns prin reductorul de presiune 3, a trecut prin electroventilul 4, nu mai trecut prin electroventilul 5 în atmosferă (electroventilul 4 se deschide și electroventilul 5 se închide datorită manipulării comutatorului frânei de parcare din postul de conducere în sens antiorar din poziția frână aplicată în poziția frână neaplicată), a trecut prin robinetul de izolare a frânei de parcare 6 (Fig. 9) deoarece a fost manipulat din poziția închis în poziția deschis și de aici a pătruns în circuitul de alimentare cu aer a mecanismelor cu resort ale cilindrilor de frână 10 de la osiile nr.3 și 4 dezactivând frâna de parcare a locomotivei (Fig. 7);

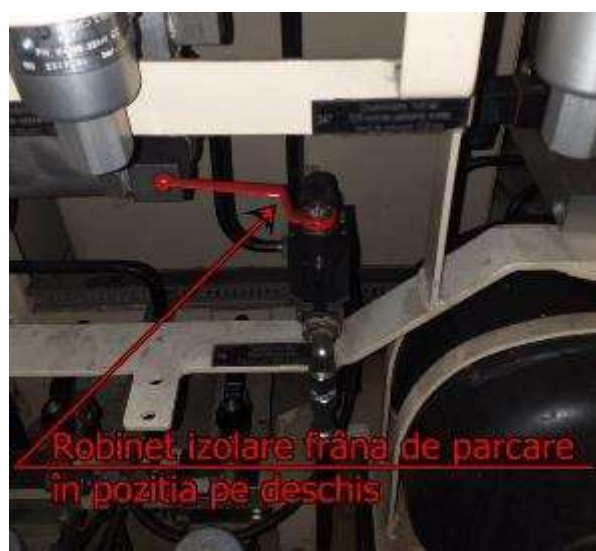
Foto nr.10 Robinet izolare frână de parcare

- mecanicul de locomotivă de pe locomotiva DHC 0400 a deconectat locomotiva EA 063 și asigurat contra fugirii locomotiva efectuând izolarea rezervorului principal de aer 1 prin manipularea mânerului robinetului 2 (Fig. 9) din poziția „ON” în poziția „OFF” (Foto nr.9) și activarea frânei de parcare prin închiderea robinetului acces aer alimentare cilindrii de frână pentru dezactivarea frânei de parcare 6 (Fig. 9) aflat în blocul de frână (Fig.10) din sala mașinii și manipularea comutatorului în sens orar din poziția frână neaplicată în poziția frână aplicată aflat în postul de conducere nr.II, după care a verificat vizual cele trei poziții de frânare, care au indicat culoarea roșie;

- în momentul în care a conectat bateriile și curentul de comandă compresorul auxiliar 11 (Fig.9) a pornit pentru a crea presiune de aer pentru acționare pantografe, disjunctor și slăbire frână de parcare - a slăbit frâna de parcare din postul nr. 2 prin manipularea comutatorului de pe panou în sens antiorar din poziția frână aplicată în poziția frână neaplicată (Foto nr.7), a deschis robinetul acces aer alimentare cilindrii de frână pentru dezactivarea frânei de parcare 6 (Fig.9) aflat în blocul de frână (4 - Foto nr.10) dar nu a acționat mânerul robinetului de izolare a rezervoarelor principale de aer 2, prin manipularea din poziția „OFF” în poziția „ON”, acesta rămânând închis (Foto nr.9)
