RAPORT DE INVESTIGARE

privind incidentul feroviar produs la data de 28.12.2023, pe raza de activitate a **Sucursalei Regionale CF Galați**, pe secția de circulație Brăila - Făurei (linie dublă, electrificată) între Hm Urleasca și stația CFR Făurei, în circulația trenului de marfă nr.66050 (aparținând operatorului de transport feroviar SNTFM „CFR Marfă” SA)

*Ediție finală
07 februarie 2024*

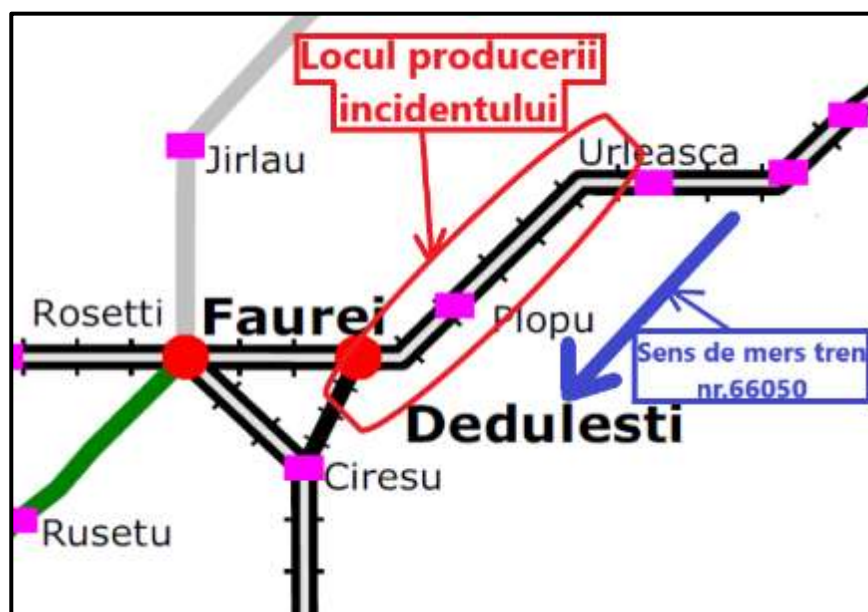
Fig. nr.1

La verificarea instalațiilor și a lucrărilor de artă existente pe partea dreaptă, în sensul de mers al trenului, s-au constatat instalații afectate pe distanța Urleasca - Făurei.

Locul producerii incidentului este prezentat în **Figura nr.1**.

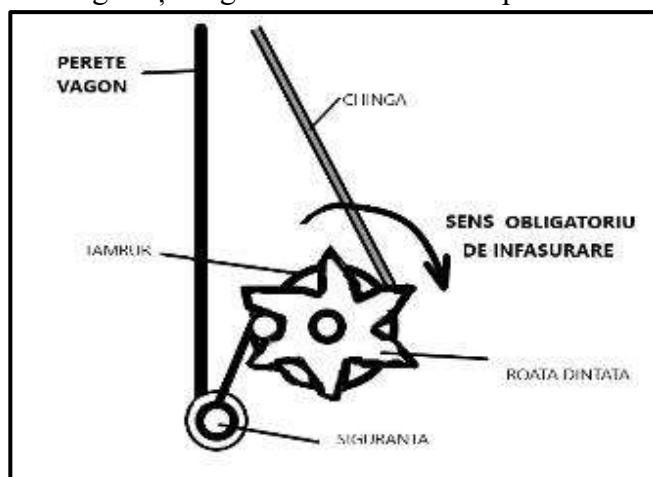
Fig. nr.6

- vagonul nu avea saboți lipsă, frână automată în funcție iar schimbătoarele G-I și M-P erau pe pozițiile corespunzătoare „Încărcat”, respectiv „Marfă”;
- vagonul este din seria Ealos-t și este dotat cu sisteme de chingi de ancorare și asigurare a mărfurilor. Modul corect de strângere și asigurare a acestora este prezentat în **Fig. nr.6**;

- o parte din chingile de ancorare și asigurare a mărfurilor, inactive pentru categoria de marfă transportată (zgură) la momentul producerii incidentului, de pe partea dreaptă sens de mers, erau slăbite acestea nefiind asigurate corespunzător cu dispozitivul de blocare a desfășurării accidentale a acestora în parcurs iar dintre acestea două erau înfășurate în sens invers pe tamburul de colectare a acestora, dând posibilitatea chingilor să se desfășoare singure de pe tambur în timpul deplasării vagonului. (**Foto nr.2 - 3**)

Începând cu dată imediată se interzice cu desăvârșire admiterea în circulație a vagoanelor cu sistemele de asigurare al chingilor defecte sau chingile înfășurate în sens invers.
