## RAPORT DE INVESTIGARE

al incidentului feroviar produs pe raza de activitate a Sucursalei Regionale de Căi Ferate Brașov pe  
distanța Racoș - Mureni, în circulația trenului de marfă nr.58381 din data de 04.04.2025

*Varianta finală*  
29.07.2025

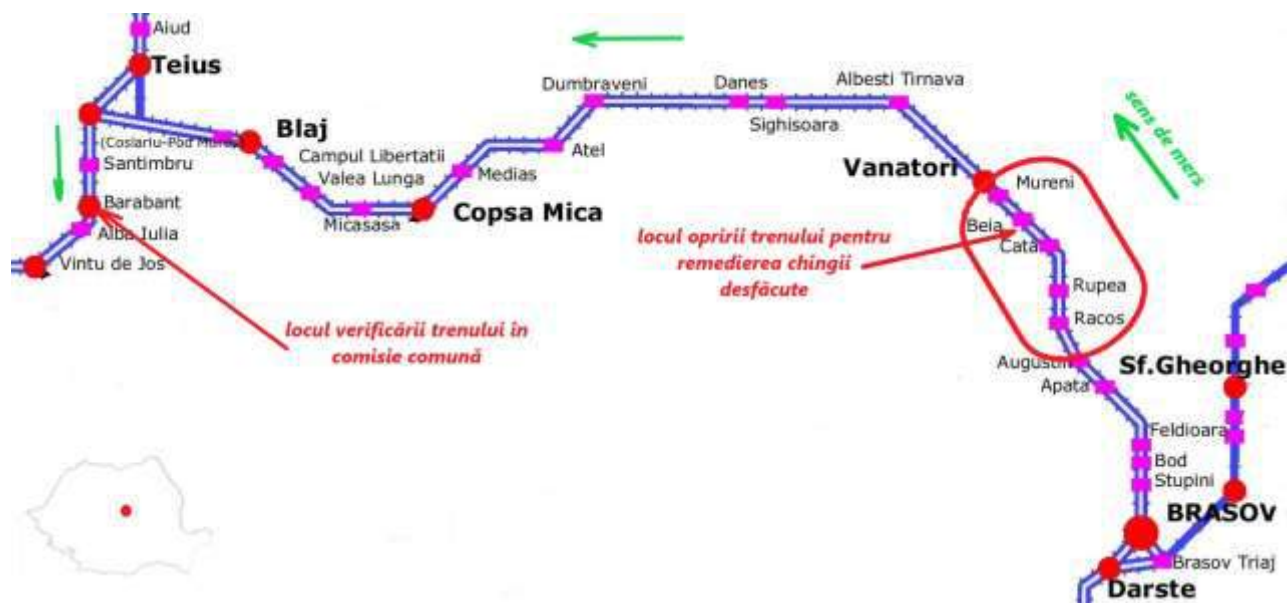
Figura nr.1 – zona producerii incidentului

După trecerea trenului de marfă nr.58381 pe distanța Racoș – Mureni – *figura nr.1* – următorul tren care a circulat pe această distanță, în același sens și pe aceleași fire de circulație, a fost trenul de călători nr.3503. După plecarea din Hm Beia la ora 17:47, trenul a fost frânat de urgență la inductorul de 1000/2000 Hz al semnalului blocului de linie automat (BLA) - BL23 pe firul II de circulație pe distanța Beia-Mureni – cu unitate luminoasă de culoare verde - și la inductorul de 1000/2000 Hz al semnalului de intrare XF al Hm Mureni – unitate luminoasă de culoare galben. După oprirea intinerarică în Hm Mureni, mecanicul de locomotivă a izolat instalația INDUSI conform reglementărilor în vigoare și a avizat frânările de urgență

Conform documentelor puse la dispoziție de SRCF Brașov, în urma efectuării verificărilor ca urmare a producerii frânărilor de urgență produse la trenurile de călători IC nr.531 și nr.3503 – *doar pe distanța Beia – Mureni* -, a fost constatată afectarea a unui număr de 13 inductori de cale după cum urmează: 3 inductori pe distanța Racoș – Rupea firul I de circulație, 4 inductori pe distanța Beia – Mureni firul II de circulație, 2 inductori din Hm Mureni, 2 inductori pe distanța Mureni – Vânători firul II de circulație, 1 inductor din stația CFR Vânători și 1 inductor pe distanța Sighișoara – Daneș firul I de circulație – *figura nr.1 și nr.2.*

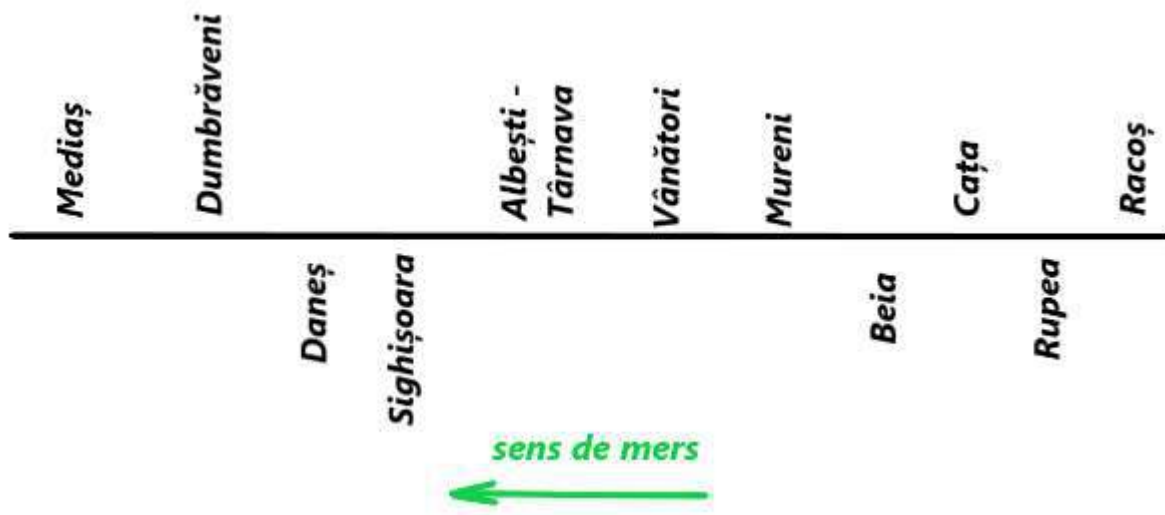
Figura nr.2 – poziționarea clădirii stației pe zona de circulație cu inductori avariați

De la Hm Beia, trenul a circulat fără oprire până la Hm Bărbant unde a sosit la ora 19:43 (142,4 km), fără nereguli în siguranța circulației și fără ca vreun IDM din stațiile din parcurs - cu clădirea stației pe partea dreaptă a trenului – să sesizeze vreo neregulă la chinga respectivă sau la alte elemente ale vagoanelor din compunere – figura nr.2.

*Având în vedere că – dintre toți IDM care au defilat trenul pe partea dreaptă (v. figura nr.2) -, doar IDM din Hm Cața a sesizat că o chingă atârână și că în Hm Beia s-a remediat defectul, iar trenul de marfă nu a mai oprit până în Hm Bărbant, se poate concluziona că doar inductorii de pe distanța Racoș – Rupea au fost afectați de chinga de la vagonul nr.37805931550-7 care ieșea din gabaritul de vagon.*

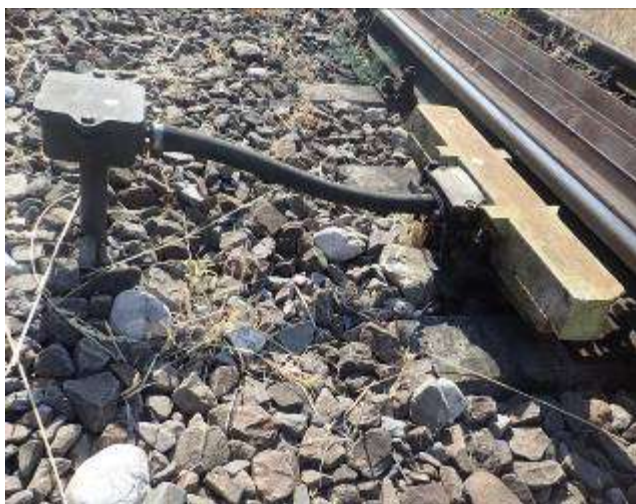
Foto nr.1

Introducerea cablului în inductor se face cu ajutorul unei flanșe din metal care se prinde de inductor prin două șuruburi. Între flanșă și inductor se pune o garnitură rotundă din cauciuc și un inel prin care se face etanșarea. Din flanșă, cablul iese printr-un tub din material izolant (ce asigură izolarea șinei față de pământ în cazul existenței circuitelor de cale) care se introduce într-un tub cotit de fier, prin care se face introducerea cablului în pământ – *foto nr.1 și nr.2.*

*Inductorii de cale afectați nu prezentau urme de lovire de către un corp dur. Toate degradările conduc către ipoteza că acestea s-au produs ca urmare a agățării furtunurilor de legătură, probabil ca urmare a intrării în gabaritul de instalații, a unui corp străin provenit de la un vehicul feroviar sau de către persoane necunoscute.*

În aceste condiții, chinga din material textil a agățat unele furtunuri de legătură ale inductorilor în zona bridelor de fixare sau chiar furtunurilor datorită asperităților cauciucului, producând smulgerea acestora și degradarea diferită a inductoarelor.

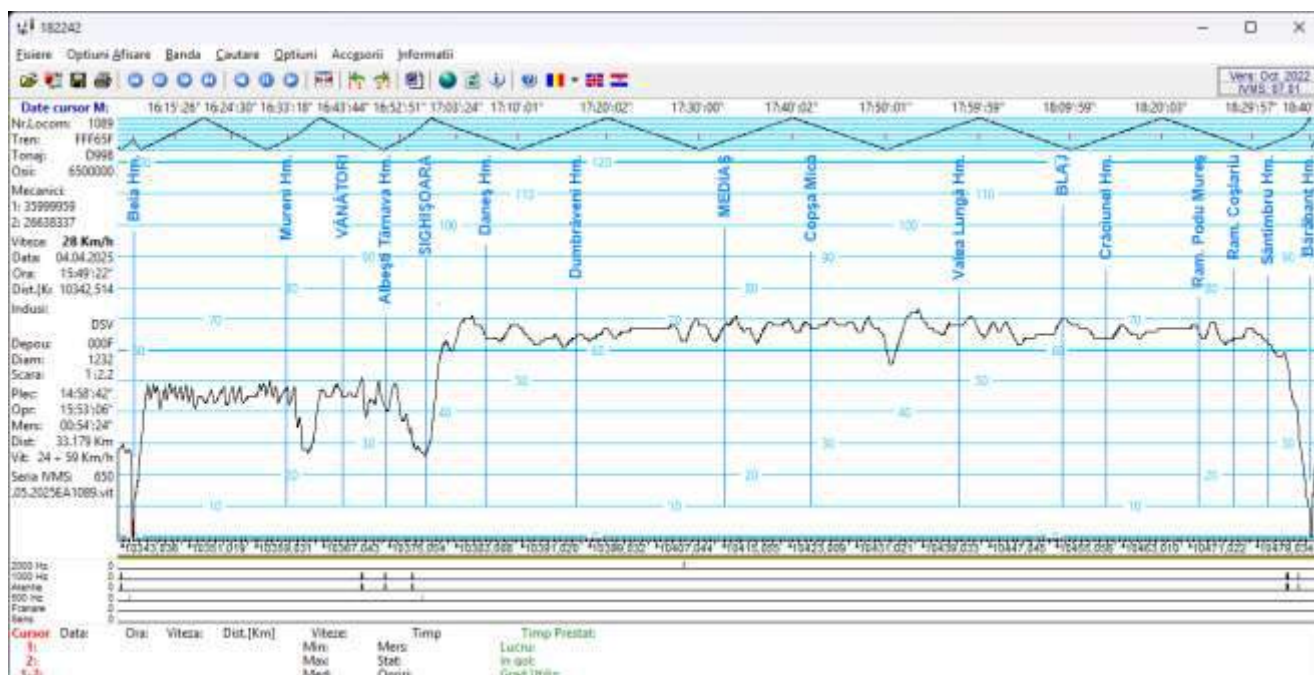
Foto nr.9 – circulația trenului de marfă pe distanța Beia - Bărbant

După plecarea din Hm Beia la ora 17:03, trenul a circulat până la Hm Bărbant – fără oprire -, unde a ajuns la ora 19:43 – *foto nr.9*

Pe toată distanța de circulație, trenul a respectat vitezele de circulație prevăzute în Livret, locomotiva având funcționale instalațiile de siguranță și vigilență.
