AGENȚIA DE INVESTIGARE FERROVIARĂ ROMÂNĂ - AGIFER

## RAPORT DE INVESTIGARE

privind incidentul feroviar produs la data de **11.06.2025** ora **10:20**, în stația CFR Fetești, prin lovirea unui utilaj aparținând Arcada Company SA, care staționa la linia nr.10 în gabaritul de liberă trecere al liniei nr.11, de către locomotiva EA 1077 aflată în remorcarea trenului de marfă nr.58196010

*Ediție finală*  
07.08.2025

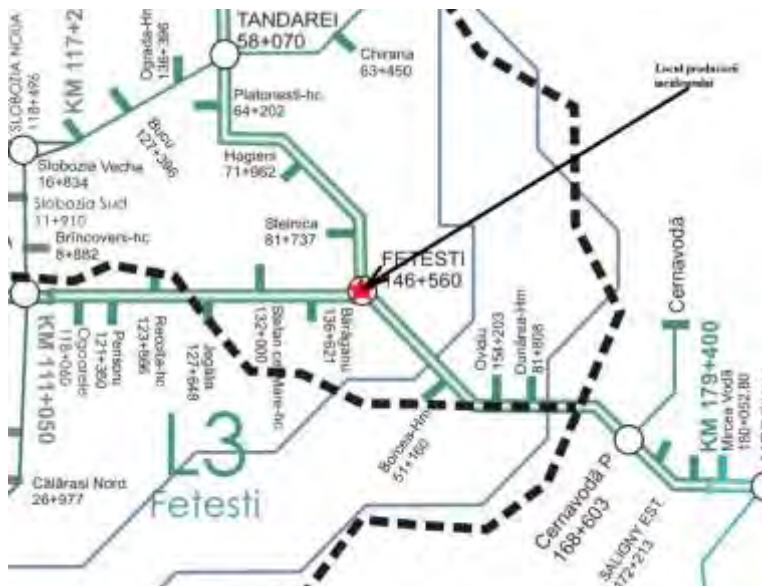
La data de **11.06.2025 ora 10:20**, pe raza de activitate a **Sucursalei Regionale CF Constanța**, în stația CFR Fetești, mecanicul de locomotivă, de serviciu pe locomotiva EA 1077 care asigura remorcarea trenului de marfă nr.58196010, la trecerea pe linia nr.11 spre fir I Ramificație Borcea, a acrosat un utilaj aparținând Arcada Company SA care staționa pe linia nr.10 în gabarit, linia nr.10 fiind închisă de constructor pentru reabilitare.
