## RAPORT DE INVESTIGARE

**privind incidentul feroviar produs la data de 05.07.2025, pe raza de activitate a Sucursalei Regionale CFR București, pe secția de circulație Lehliu - București, prin executarea eronată a parcursului de trecere a trenului de călători Interregio nr.11506005**

*Raport final*  
23.12.2025

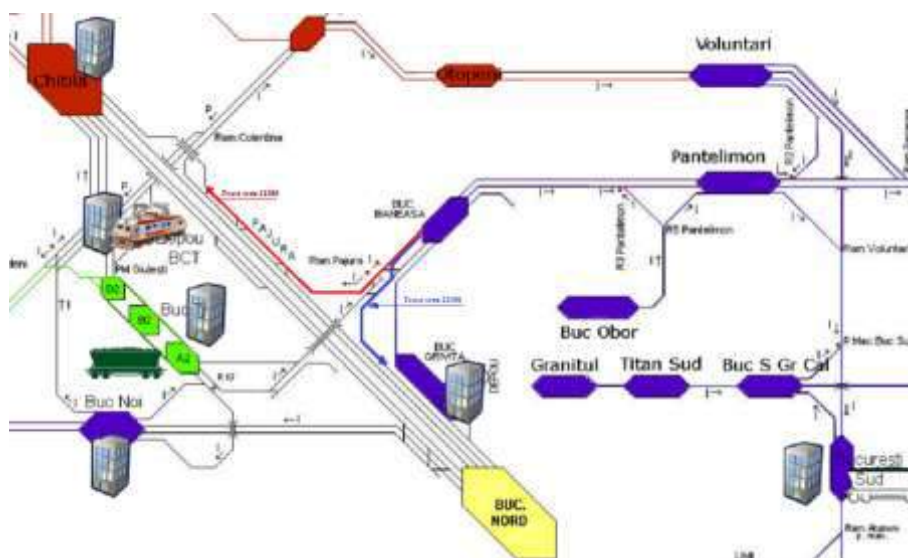
Figura nr.1 Schita Complex Bucuresti

La data de 05.07.2025 IDM dispozitor din stația CFR București Băneasa a transmis către Hm Pajura avizul de plecare al trenului nr.11086005 care circula în direcția Chitila, în loc de avizul de trecere pentru trenul nr.11506005 care circula în direcția București Nord. După primirea avizului de plecare pentru trenul nr.11086005, IDM dispozitor din Hm Pajura l-a înscris în Registrul Special Căii Libere după care a efectuat parcurs de trecere în direcția Ram Pajura – Hm Pajura – Chitila, conform trasei acestuia.

Mecanicul de la trenul nr.11506005, după ce a depășit semnalul YB din Ram Pajura a oprit trenul pe secțiunea IIA din Hm Pajura și a comunicat către IDM dispozitor că a fost îndrumat în direcție eronată spre stația CFR Chitila în loc de stația CFR București Nord.
