## RAPORT DE INVESTIGARE

privind incidentul feroviar produs în circulația trenului de călători Regio nr.5202 (aparținând operatorului de transport feroviar SNTFC „CFR Călători” SA), la data de 19.07.2025 ora 12:30 pe raza de activitate a Sucursalei Regionale de Căi Ferate Galați, secția de circulație Adjud – Onești (linie dublă electrificată), pe distanțele de circulație fir II Urechești – Adjud și fir I Urechești – Căiuți

*Ediție finală*  
27 noiembrie 2025

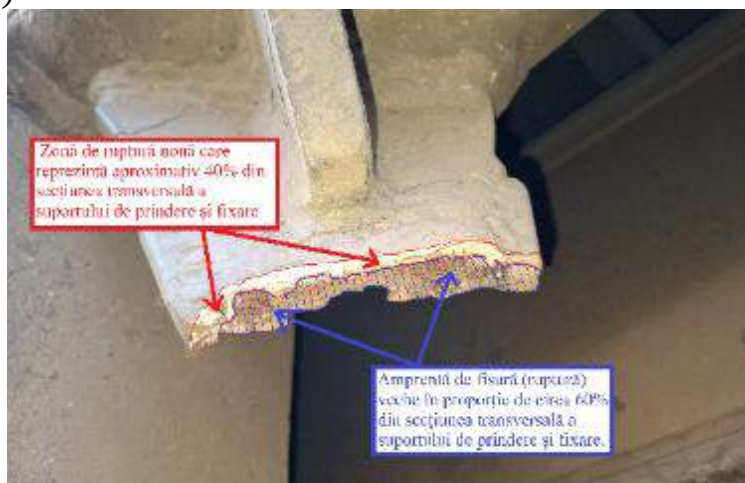
**Foto nr.18**

Ruptura s-a produs în zona de mijloc a suportului de prindere și fixare între gaura bolțului de fixare a amortizorului și prinderea prin sudură de pe cutia locomotivei. (Foto nr.21)

La aspectarea rupturii s-a constatat amprentă de fisură (ruptură) veche în proporție de circa 60% din secțiunea transversală a suportului de prindere și fixare. Aceasta este localizată pe partea interioară a suportului de prindere, pe cutia locomotivei. Cealaltă zonă din secțiunea transversală a suportului este o zonă de ruptură nouă și reprezintă aproximativ 40% din secțiunea transversală a suportului de prindere și fixare. (Foto nr.18).

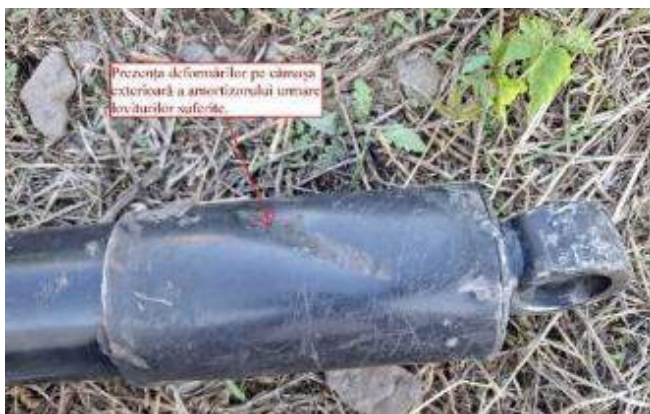
**Foto nr.19**

- la verificarea amortizorului vertical corespunzător osiei nr.3, partea stângă a sensului de mers, s-a constatat că acesta prezintă deformări ale mantalei de protecție urmare loviturilor suferite (Foto nr.19) iar piulița prin care se realiza asigurarea cu șufă contra căderii a capătului superior al amortizorului, ruptă din sudură; (Foto nr.20 și Foto nr.21)

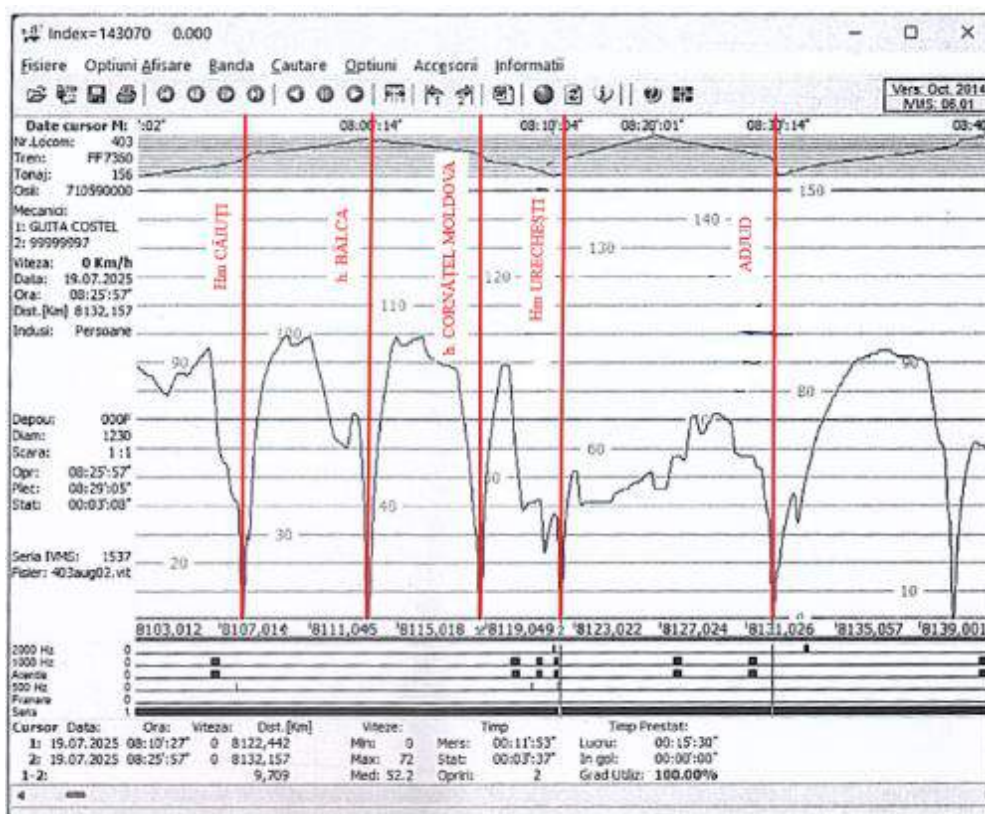
**Fig. nr.3 - Diagrama instalației de măsură și înregistrare a vitezei cu memorie nevolatilă tip IVMS, montată pe locomotiva EA 403**

Din examinarea diagramei instalației de măsură și înregistrare a vitezei cu memorie nevolatilă tip IVMS, montată pe locomotiva EA 403 din Depoul Galați (Fig. nr.3), pentru data de 19.07.2025, pe distanța producerii incidentului Căiuți - Adjud, au reieșit următoarele:

- trenul de călători Regio nr.5202 a sosit la stația CFR Adjud la ora 08:25:57 (după livret ora 08:26) a staționat 3 min și 8 secunde (după livret 3 minute) și a plecat din stația CFR Adjud la ora 08:29:05 (după livret ora 08:29);

**Observație:** Se face mențiunea că în diagramă IVMS a locomotivei EA 403 de la data de 19.07.2025 nu au fost introduse, de către mecanic, datele cu privire la trenul de călători Regio nr.5202 ce a fost remorcat pe distanța Ciceu – Adjud cu această locomotivă.
